# Asbestinventarisatattest

Spoorstraat 19, 2060 Antwerpen

Attestnummer : 20251005-000005.000

Uitgegeven op : 05.10.2025

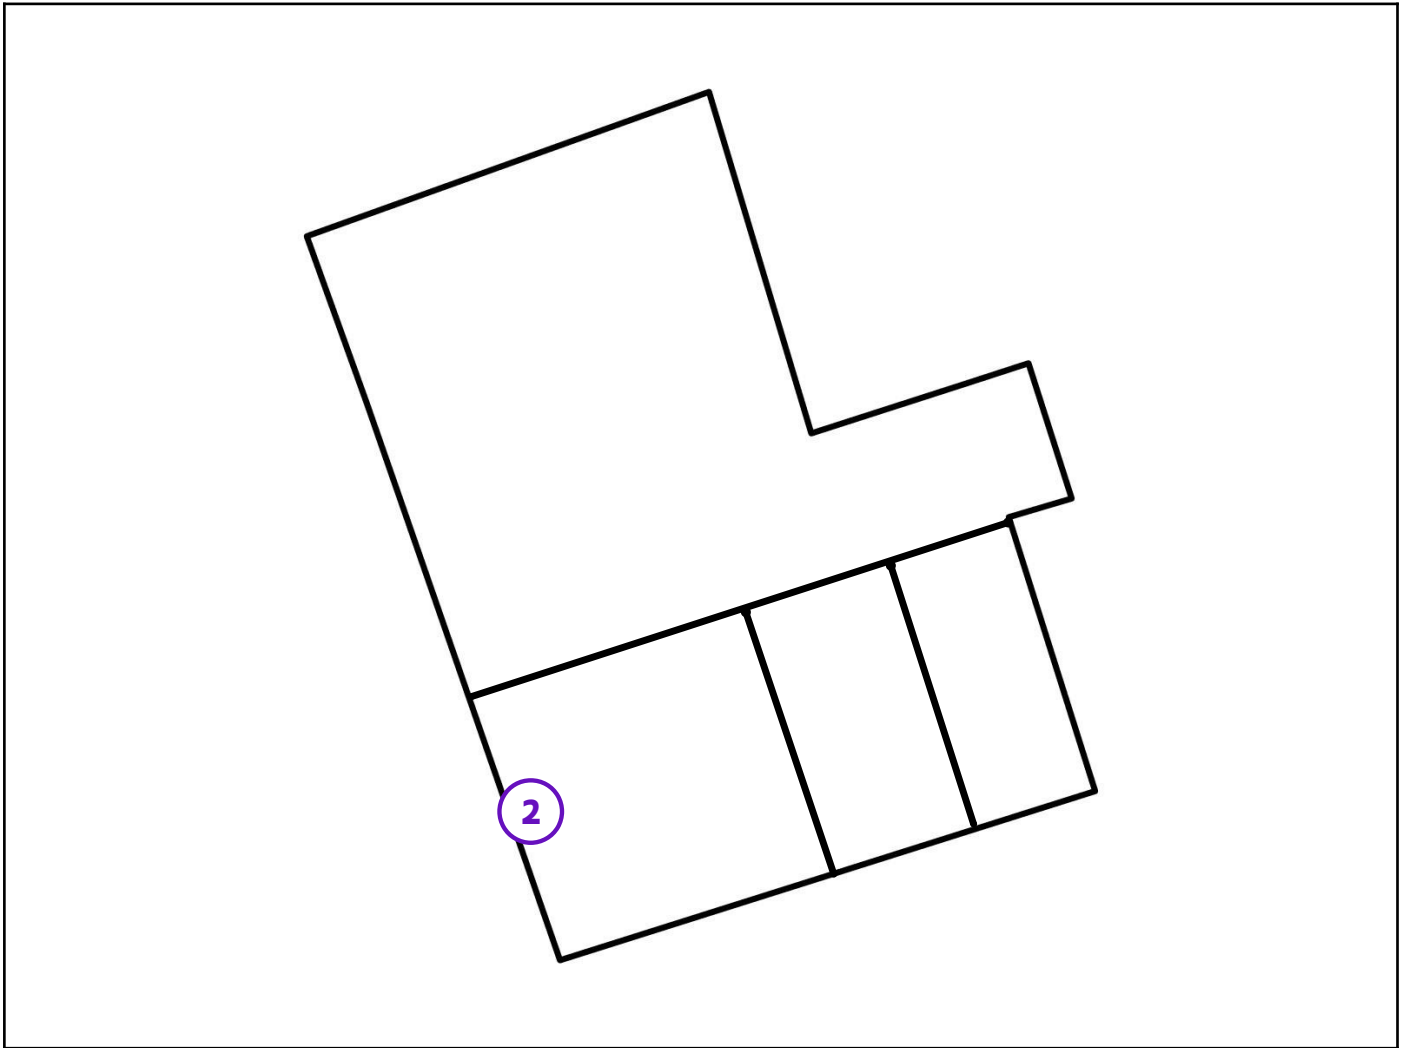
## Plan 1.1: kelder

| Beschrijving | Type | Actie |
|---|---|---|
| 2. Schouw | Beperking | - |

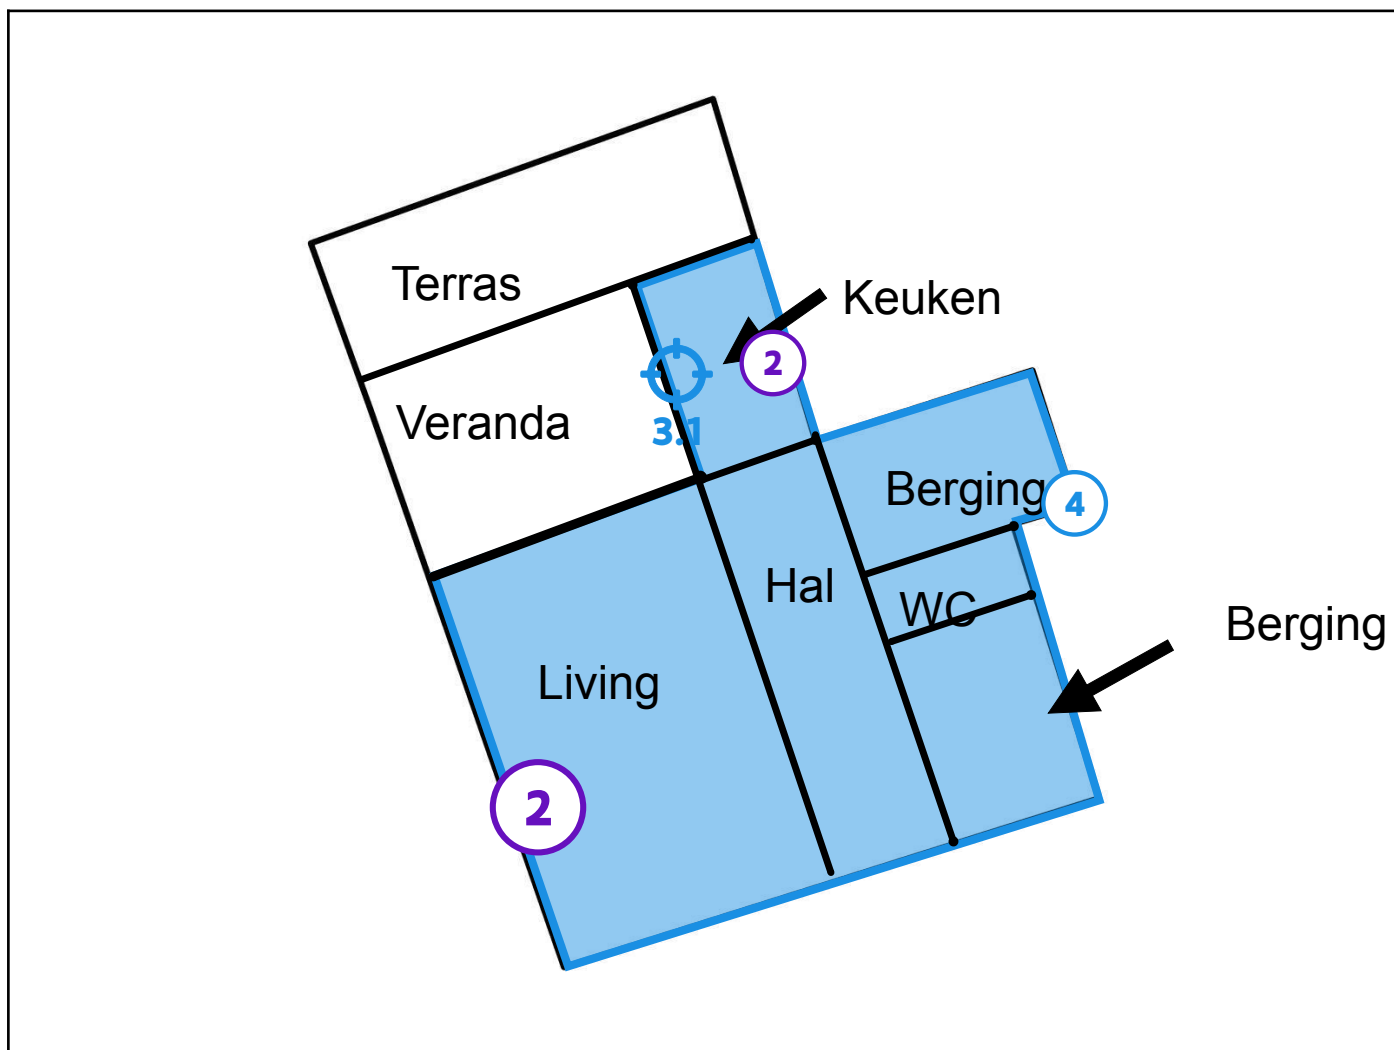
## Plan 1.2: gelijkvloers

| Beschrijving | Type | Actie |
|---|---|---|
| 4. Pleisterwerk plafonds | Geen asbest | - |

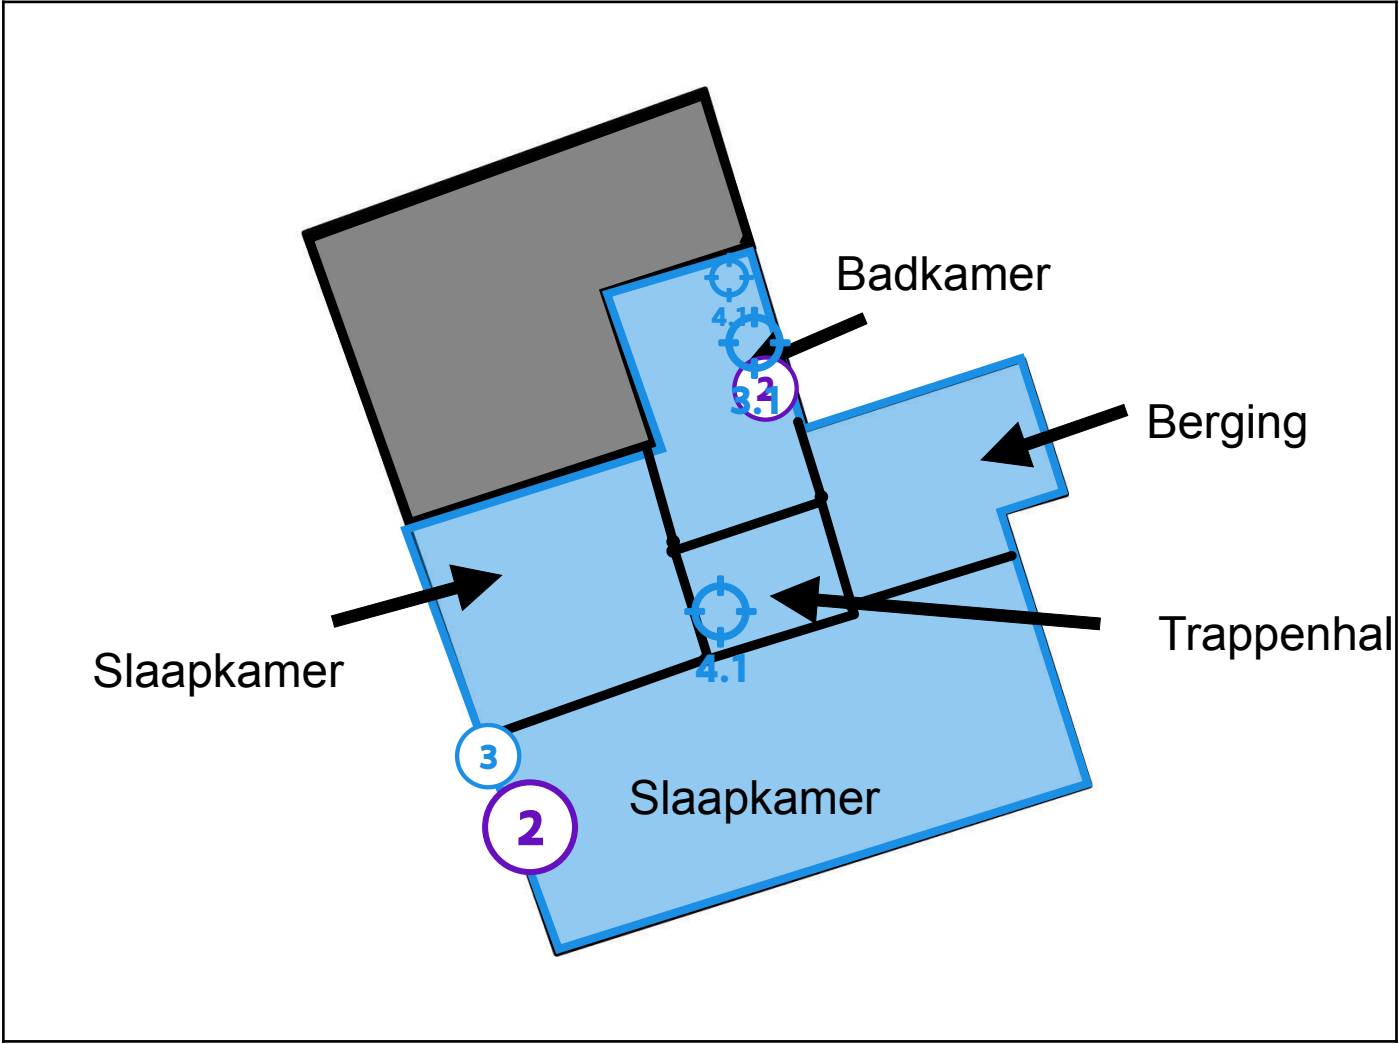
### Plan 1.3: verdieping 1

| Beschrijving | Type | Actie |
|---|---|---|
| 4.1 Code: VLASMS120 | Mengmonster | - |

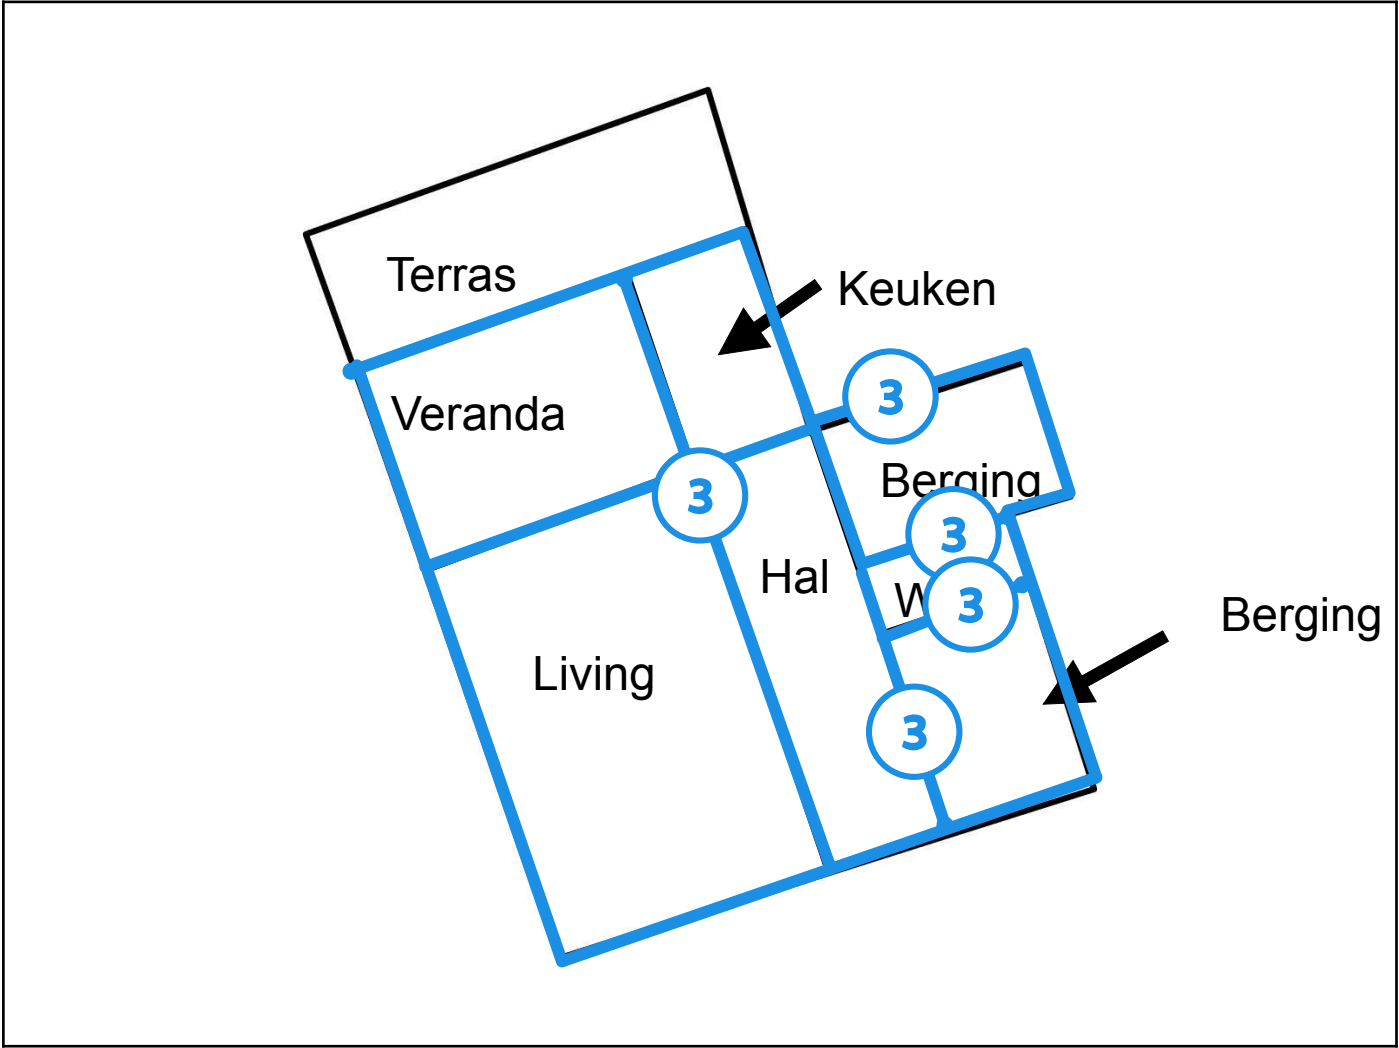
Plan 1.6: gelijkvloers kopie

| Beschrijving | Type | Actie |
|---|---|---|
| 3. Pleisterwerk wanden | Geen asbest | - |

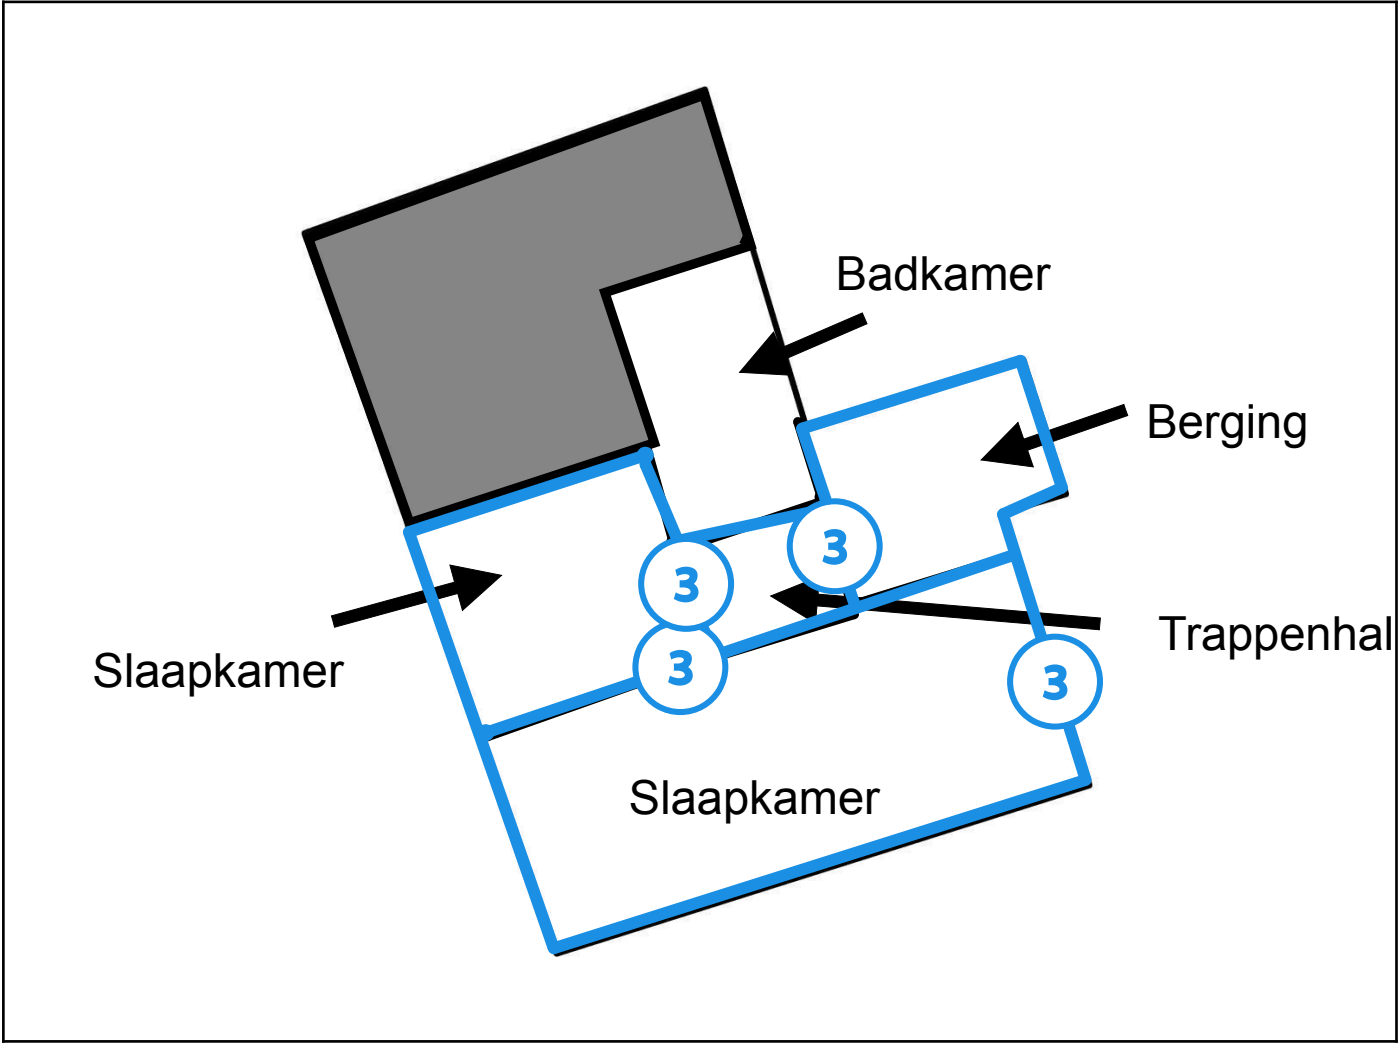
Plan 1.7: verdieping 1 kopie

| Beschrijving | Type | Actie |
|---|---|---|
| 3. Pleisterwerk wanden | Geen asbest | - |
