# Asbestinventarisatetest

Lentestraat 6, 2340 Beerse

Attestnummer : 20240531-000115.000

Uitgegeven op : 31.05.2024

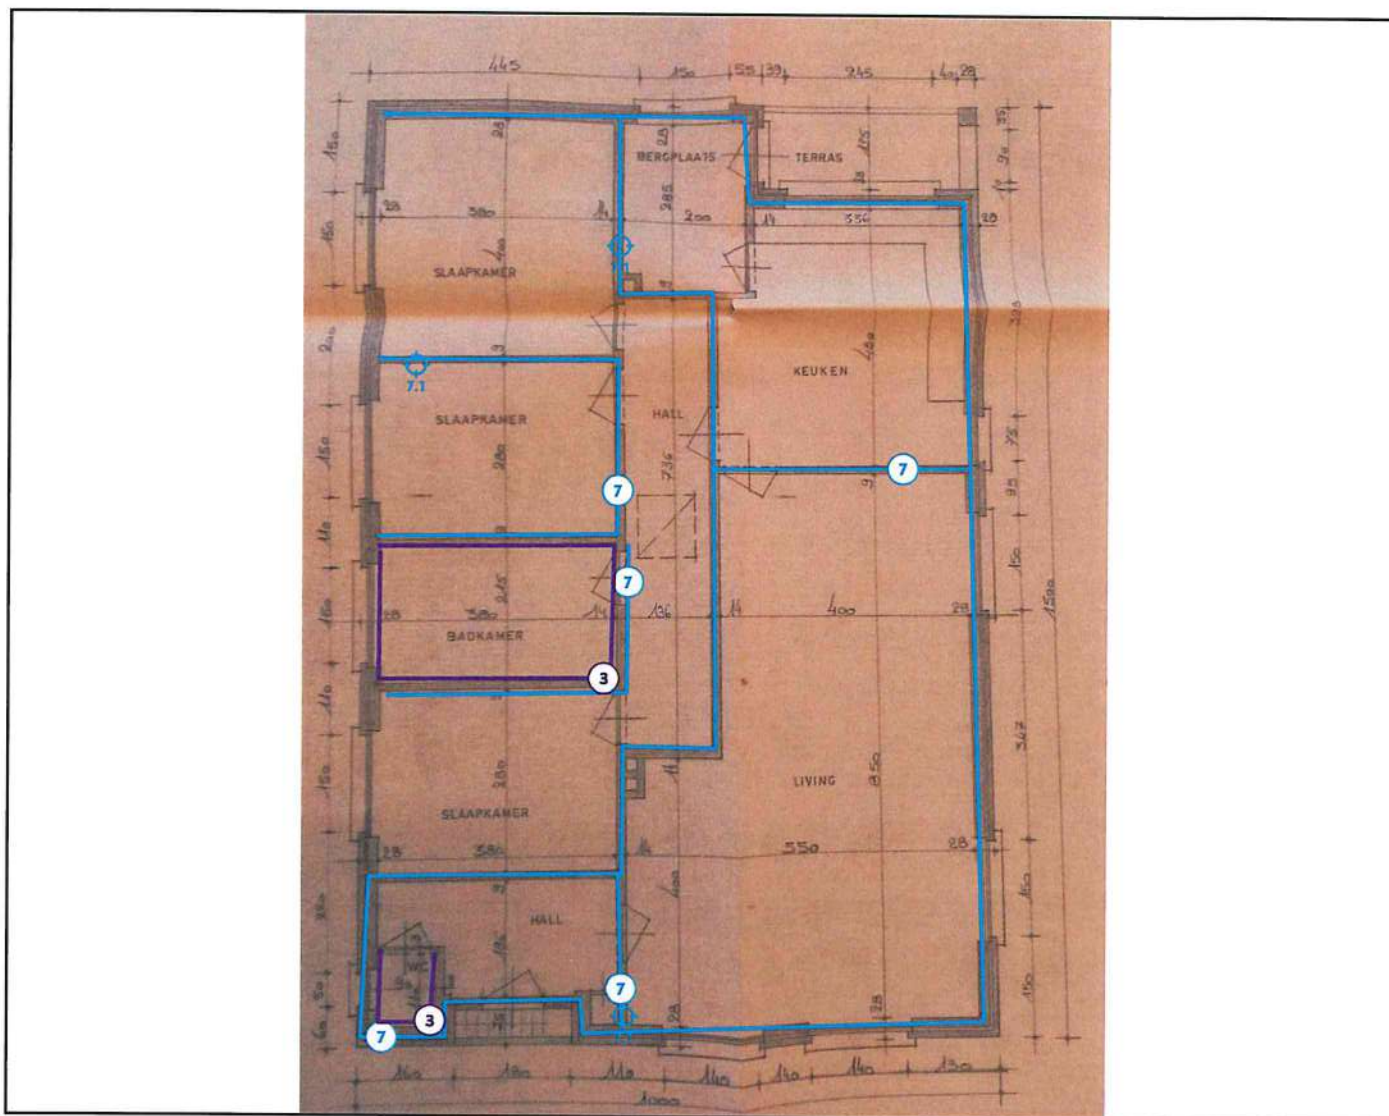
## Plan 1.1: gelijkvloers

| Beschrijving | Type | Actie |
|---|---|---|
| 3. tegellijn | Advies | - |
