# Asbestinventarisatetest

Rozenlaan 29, 1640 Sint-Genesius-Rode

Attestnummer : 20251006-000068.000

Uitgegeven op : 06.10.2025

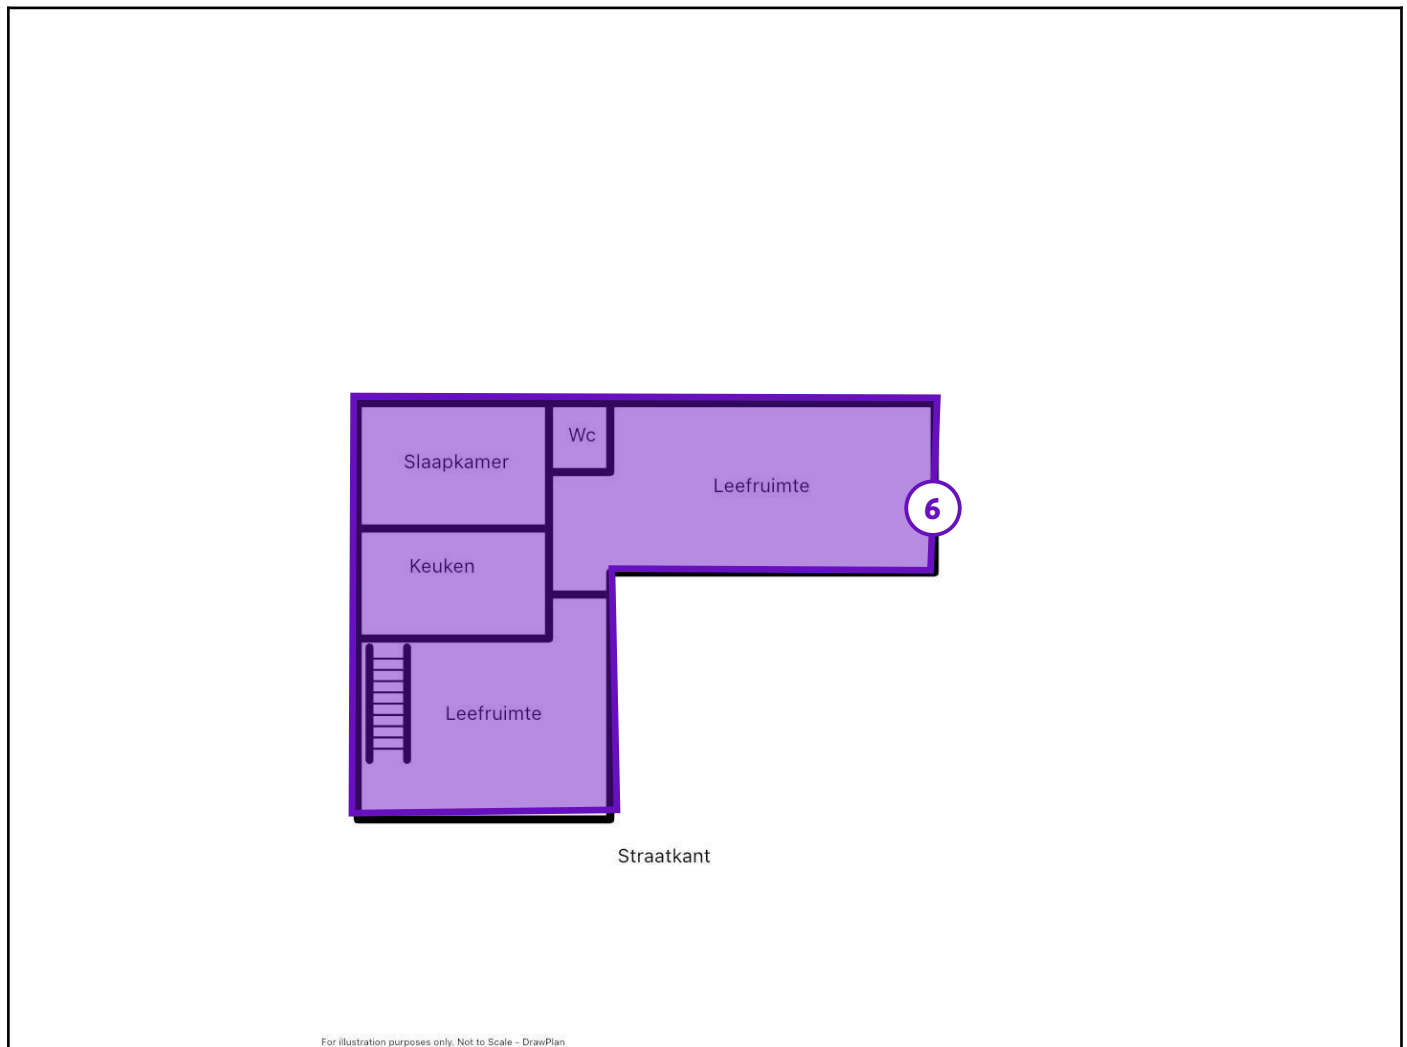
## Plan 1.5: Woning plan V+0 - plafond

| Beschrijving | Type | Actie |
|---|---|---|
| 6. Gyproc vals plafond | Advies | - |

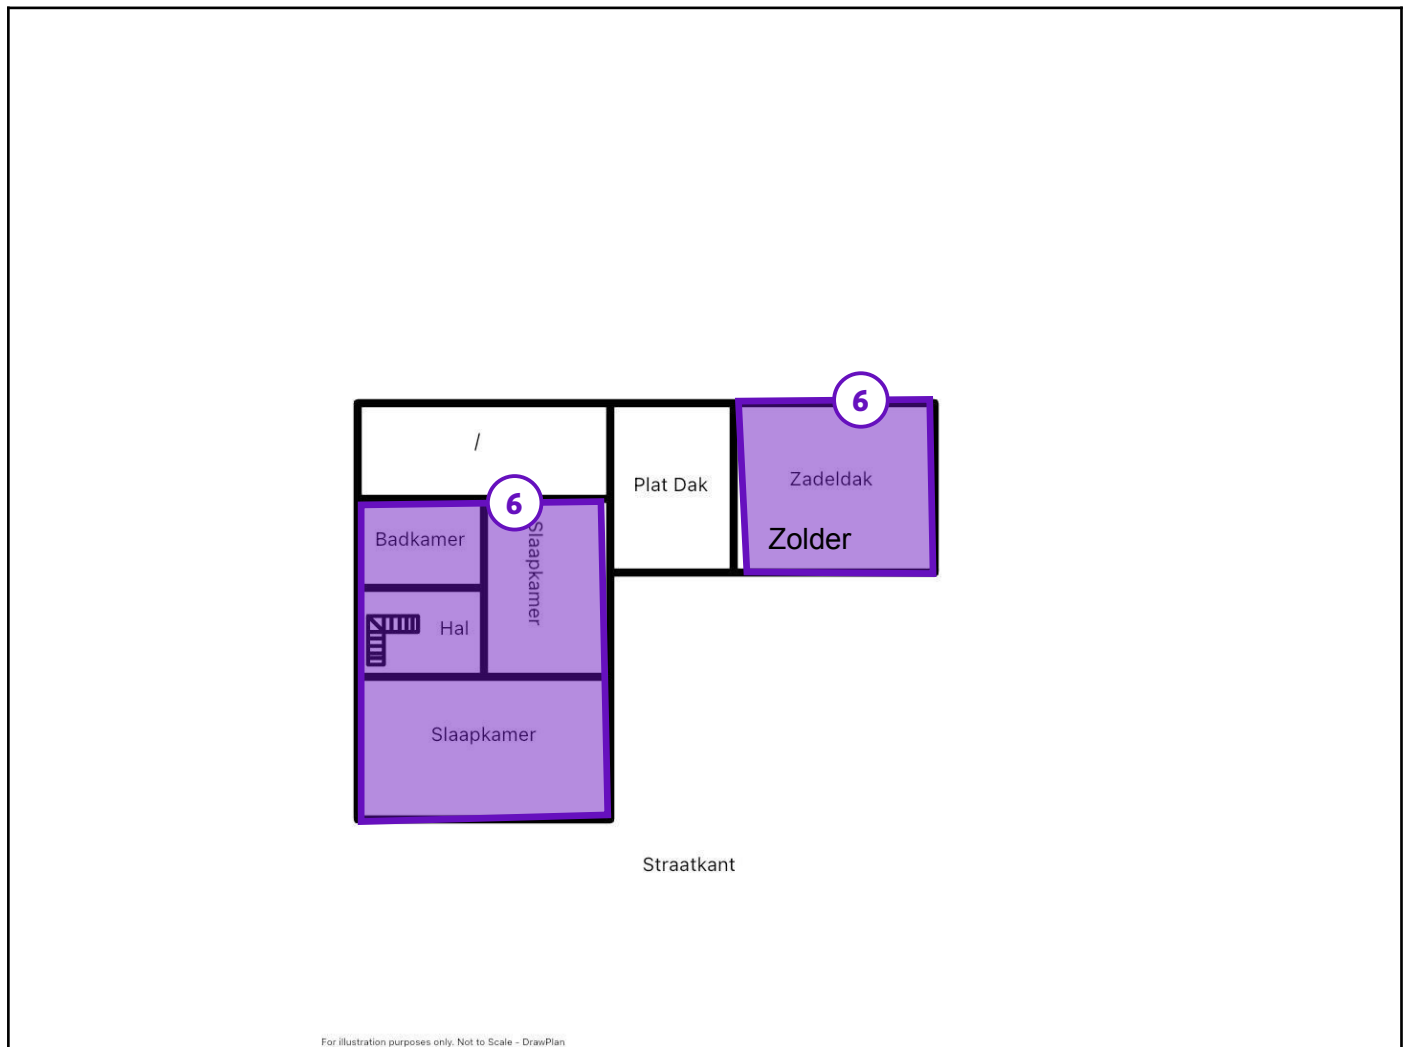
## Plan 1.8: Woning plan V+1 - plafond

| Beschrijving | Type | Actie |
|---|---|---|
| 6. Gyproc vals plafond | Advies | - |

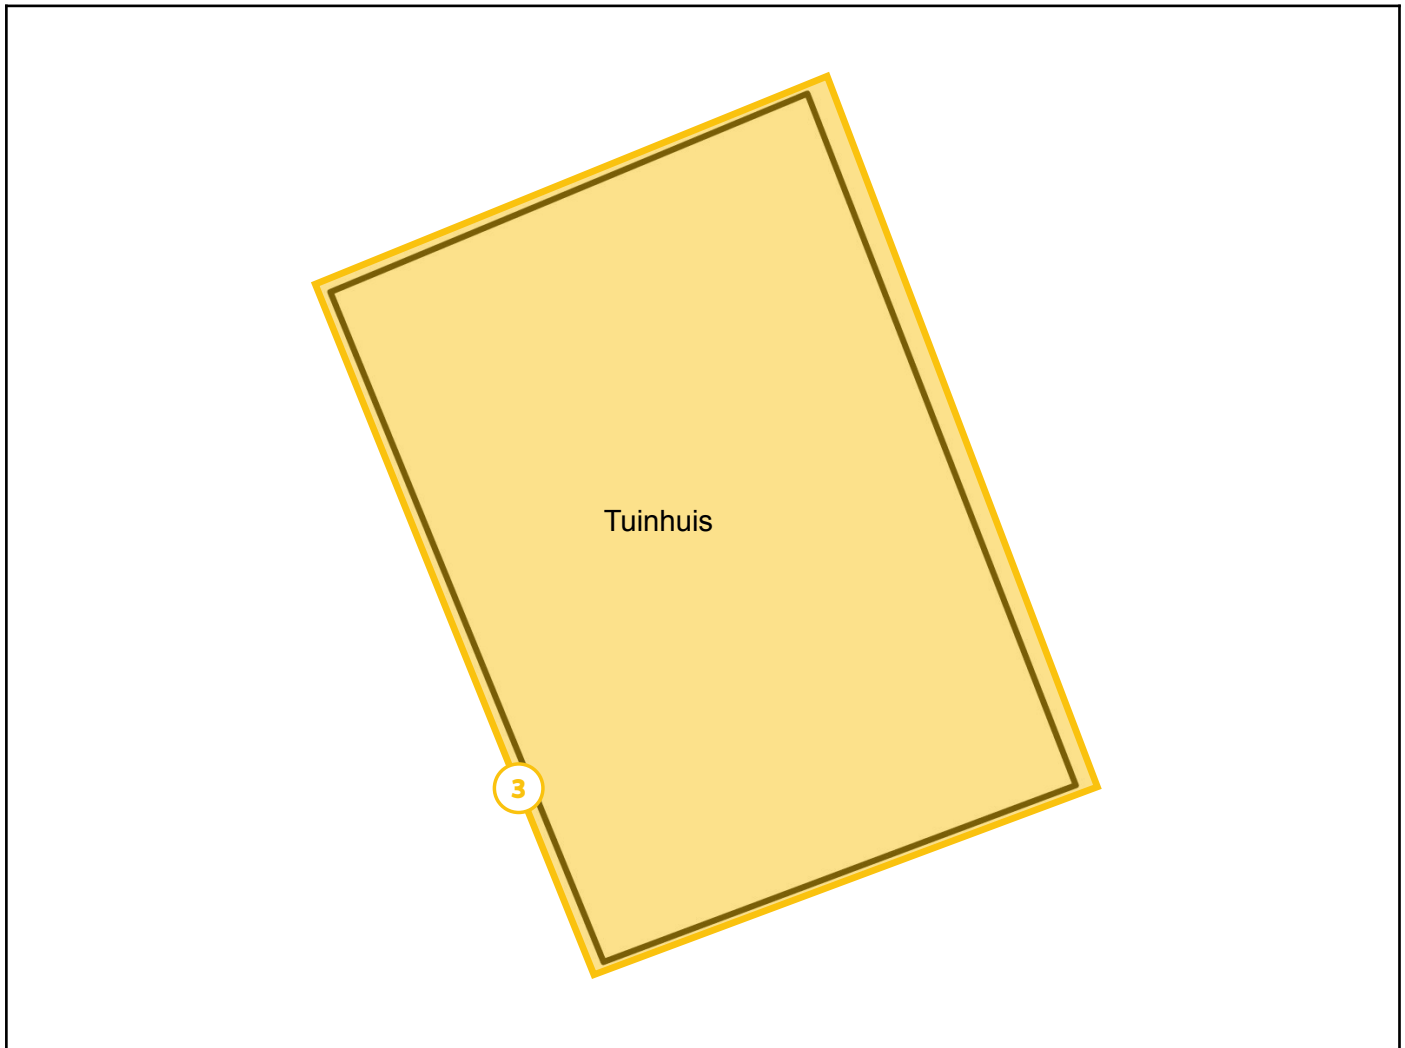
## Plan 2.1: Constructie - tuinhuis plan V+0

| Beschrijving | Type | Actie |
|---|---|---|
| 3. Tuinhuis | Uitsluiting | - |
