# Asbestinventarisatetest

Violierenstraat 27, 9120 Beveren-Kruibeke-Zwijndrecht

Attestnummer : **20251012-000073.000**

Uitgegeven op : **12.10.2025**

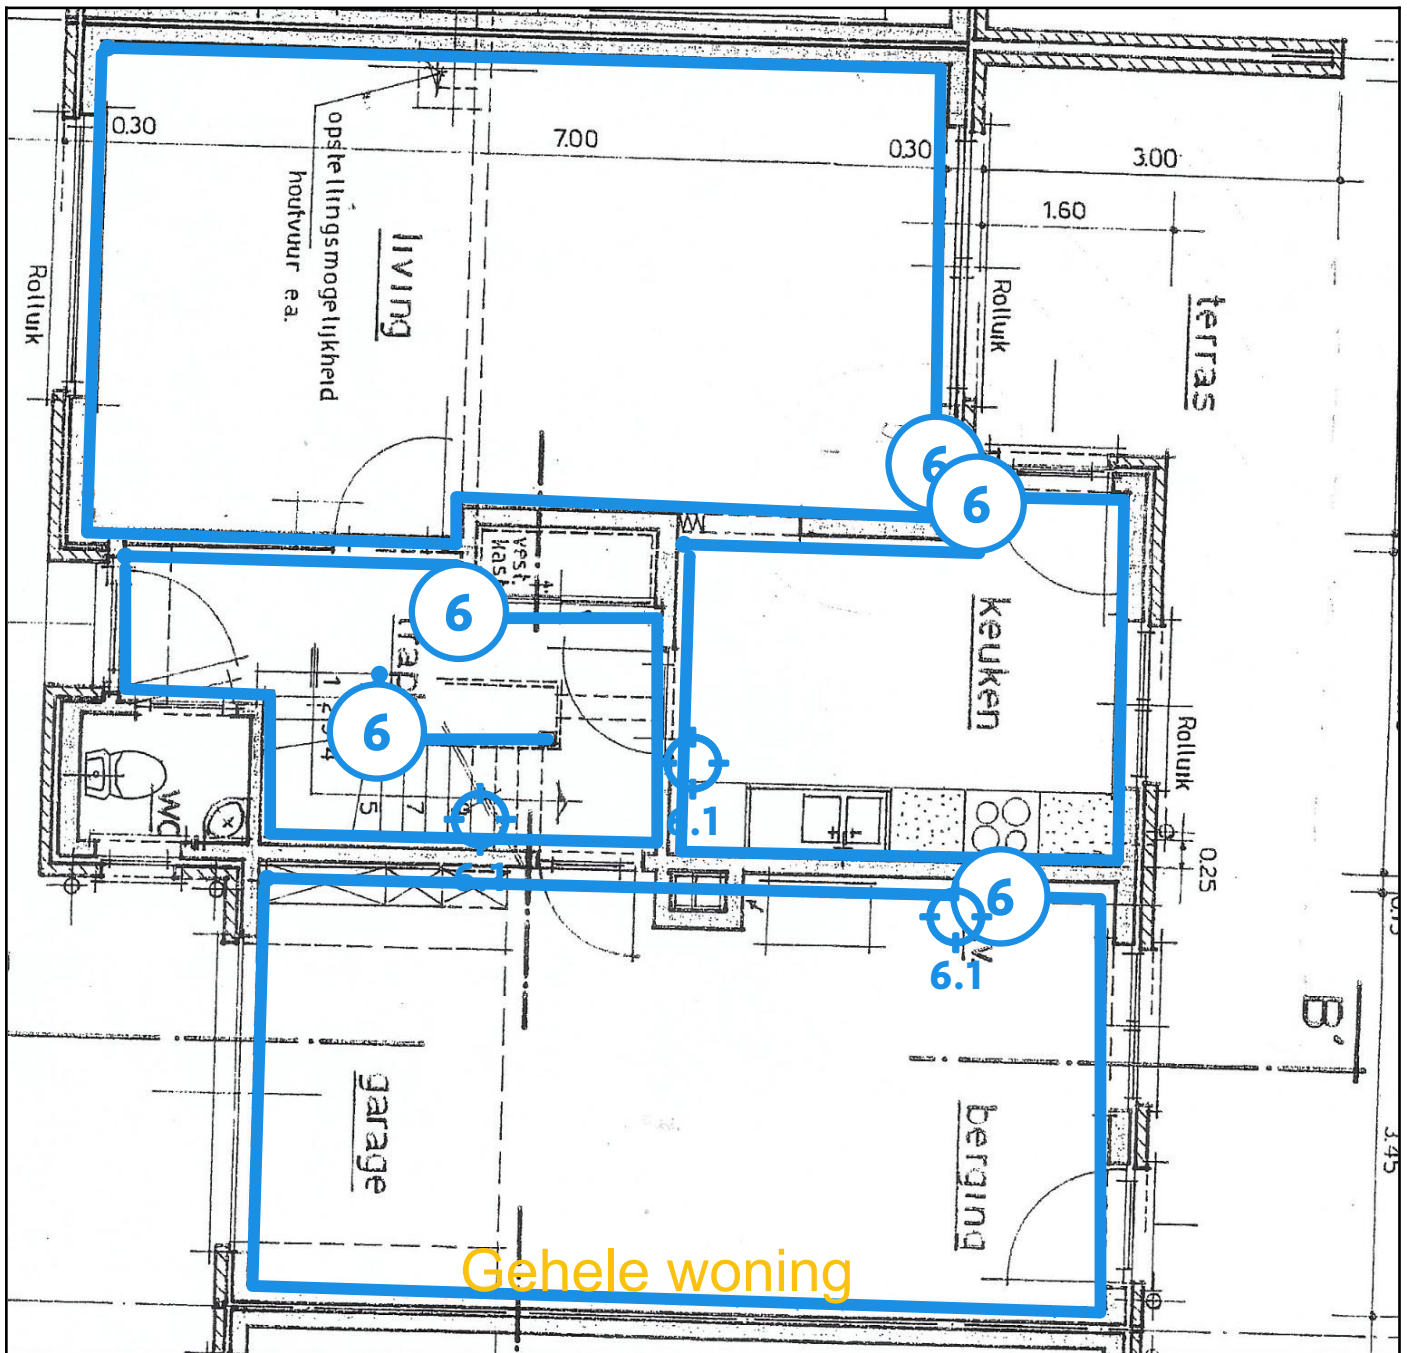
# Plan 1.1: Gelijkvloers

Beschrijving	Type	Actie
4. Lijm gebruikt bij de vloer- en wandtegels	Advies	-
6. Pleisterwerk muren	Geen asbest	-
6.1 Code: M01	Mengmonster	-

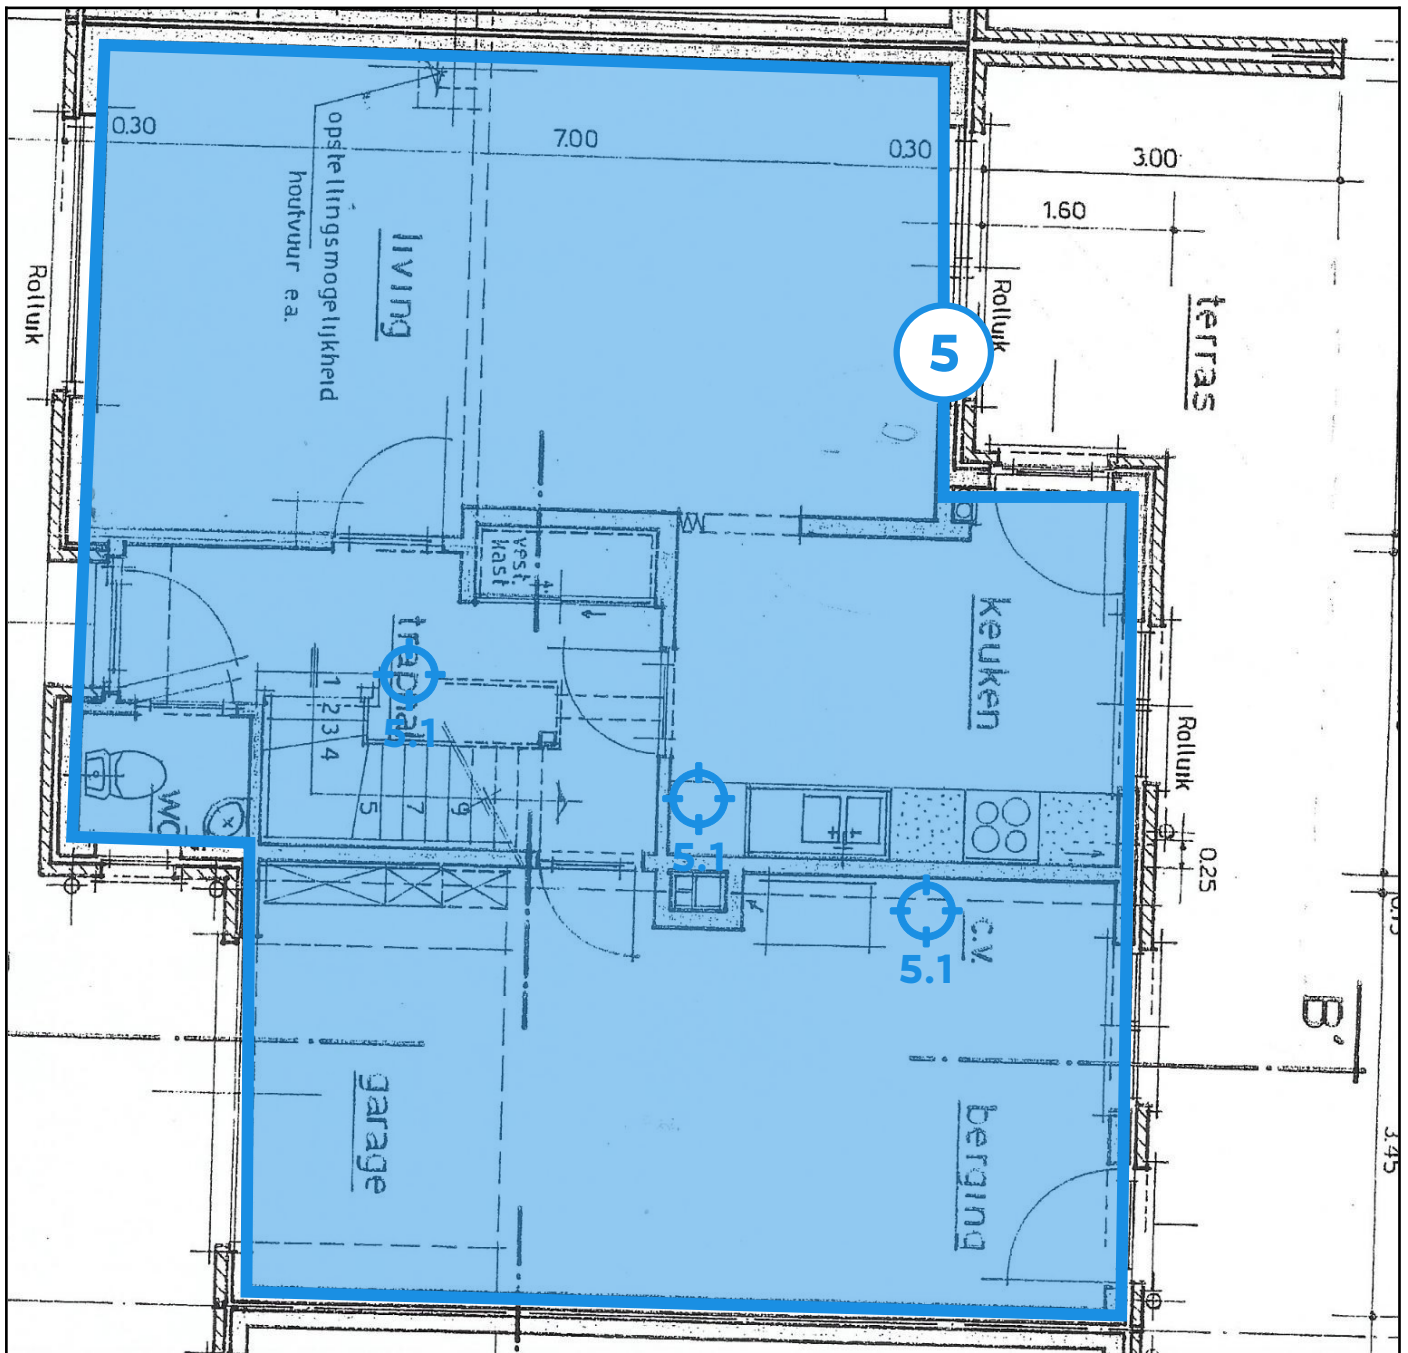
## Plan 1.2: Gelijkvloers

Beschrijving	Type	Actie
5. Pleisterwerk plafonds	Geen asbest	-
5.1 Code: M02	Mengmonster	-

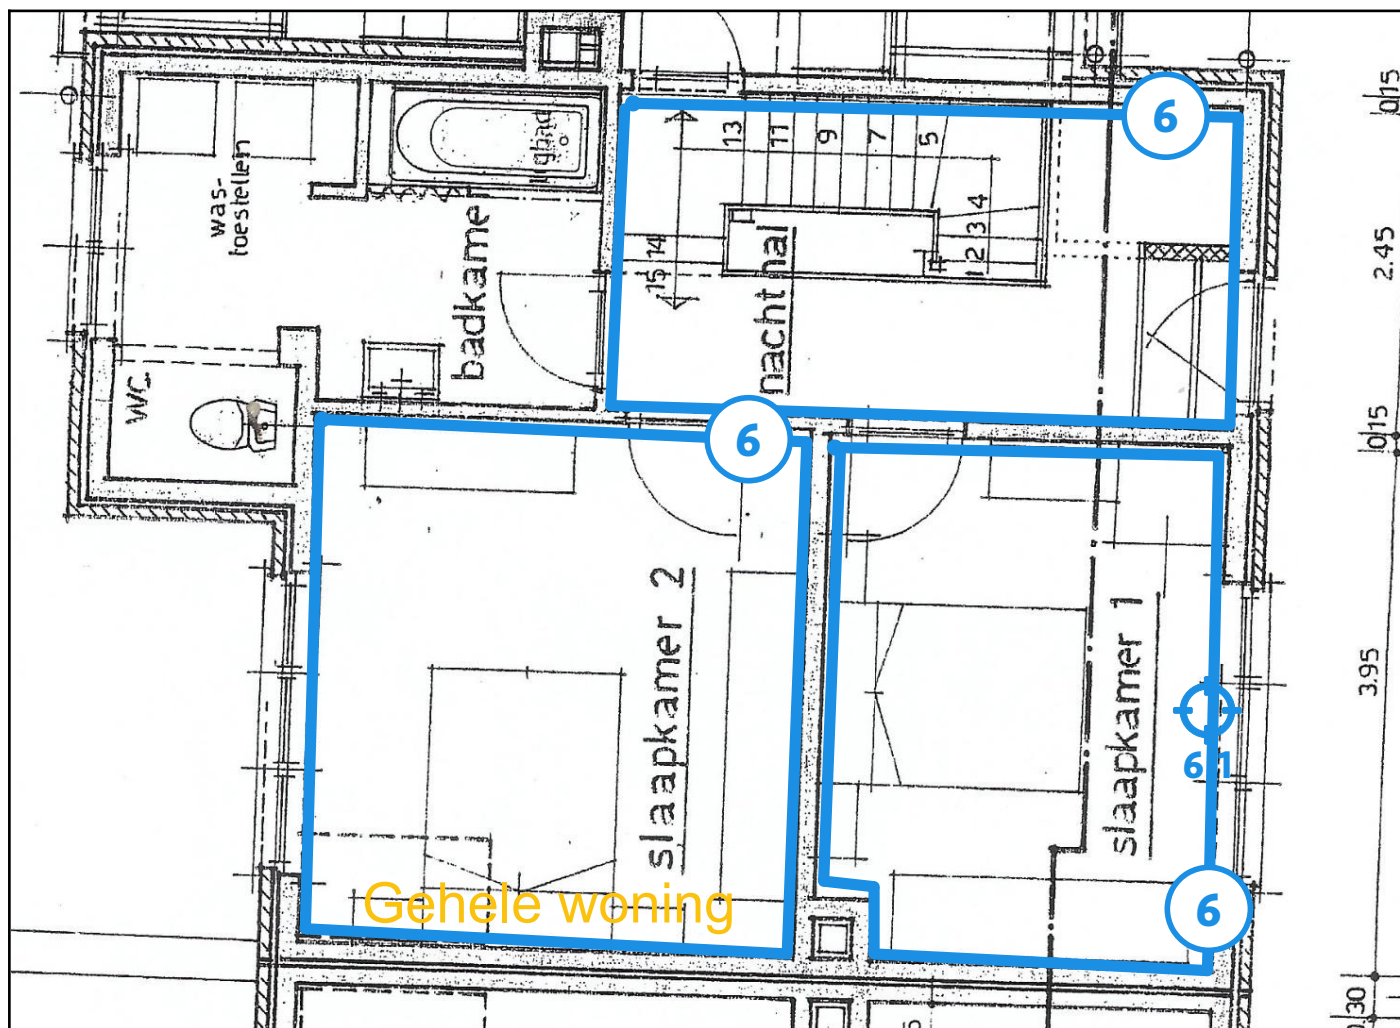
## Plan 1.3: Eerste verdieping

Beschrijving	Type	Actie
4. Lijm gebruikt bij de vloer- en wandtegels	Advies	-
6. Pleisterwerk muren	Geen asbest	-
6.1 Code: M01	Mengmonster	-

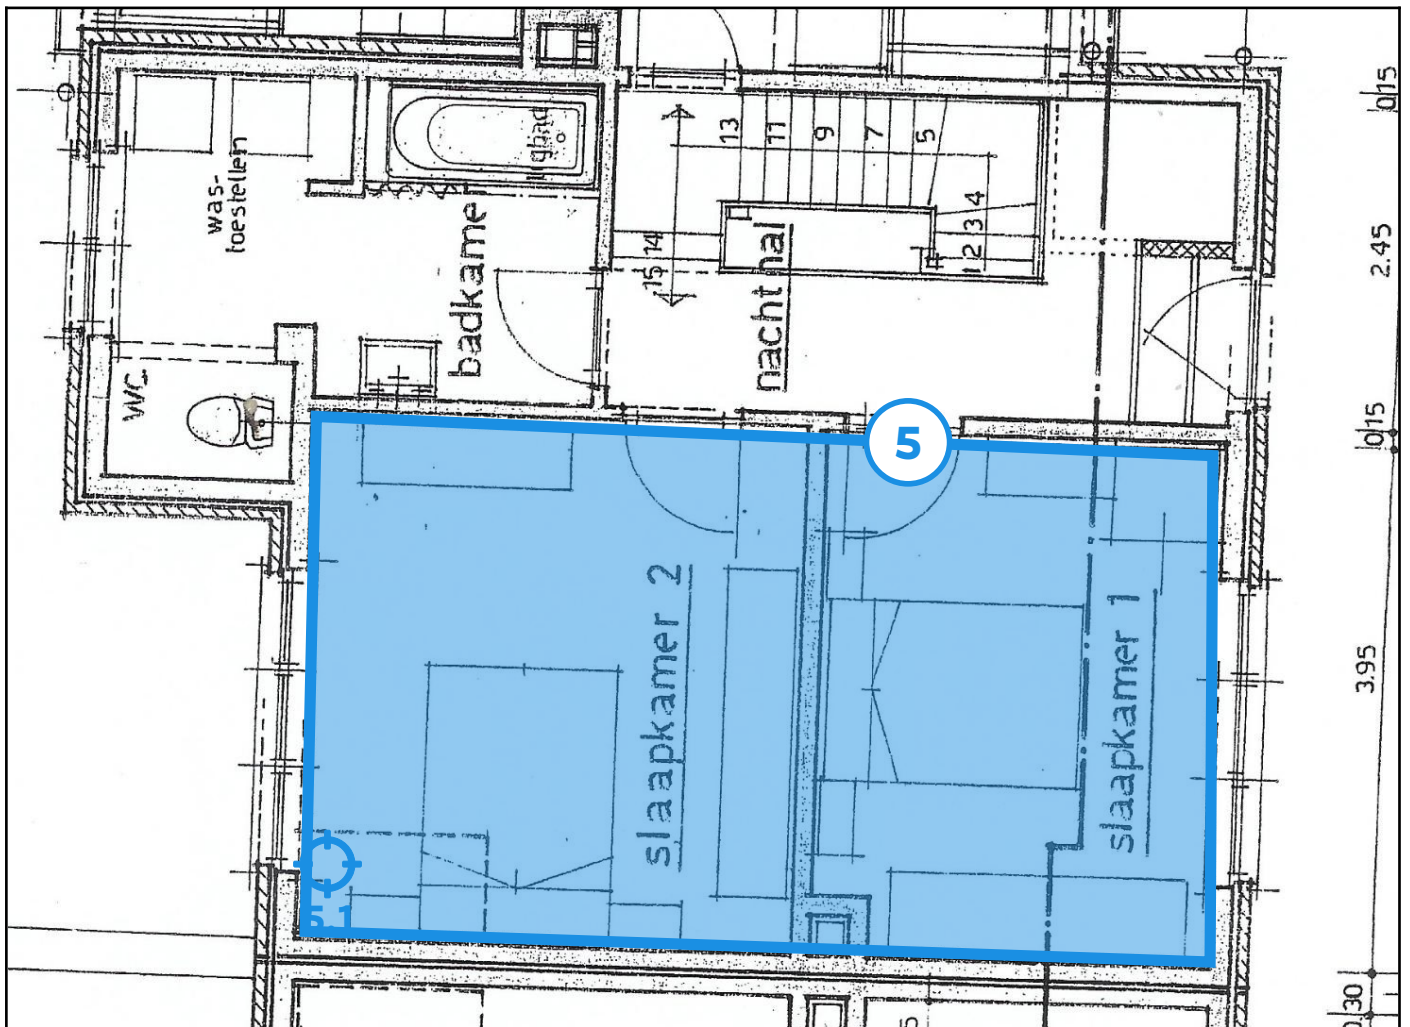
## Plan 1.4: Eerste verdieping

Beschrijving	Type	Actie
5. Pleisterwerk plafonds	Geen asbest	-
5.1 Code: M02	Mengmonster	-

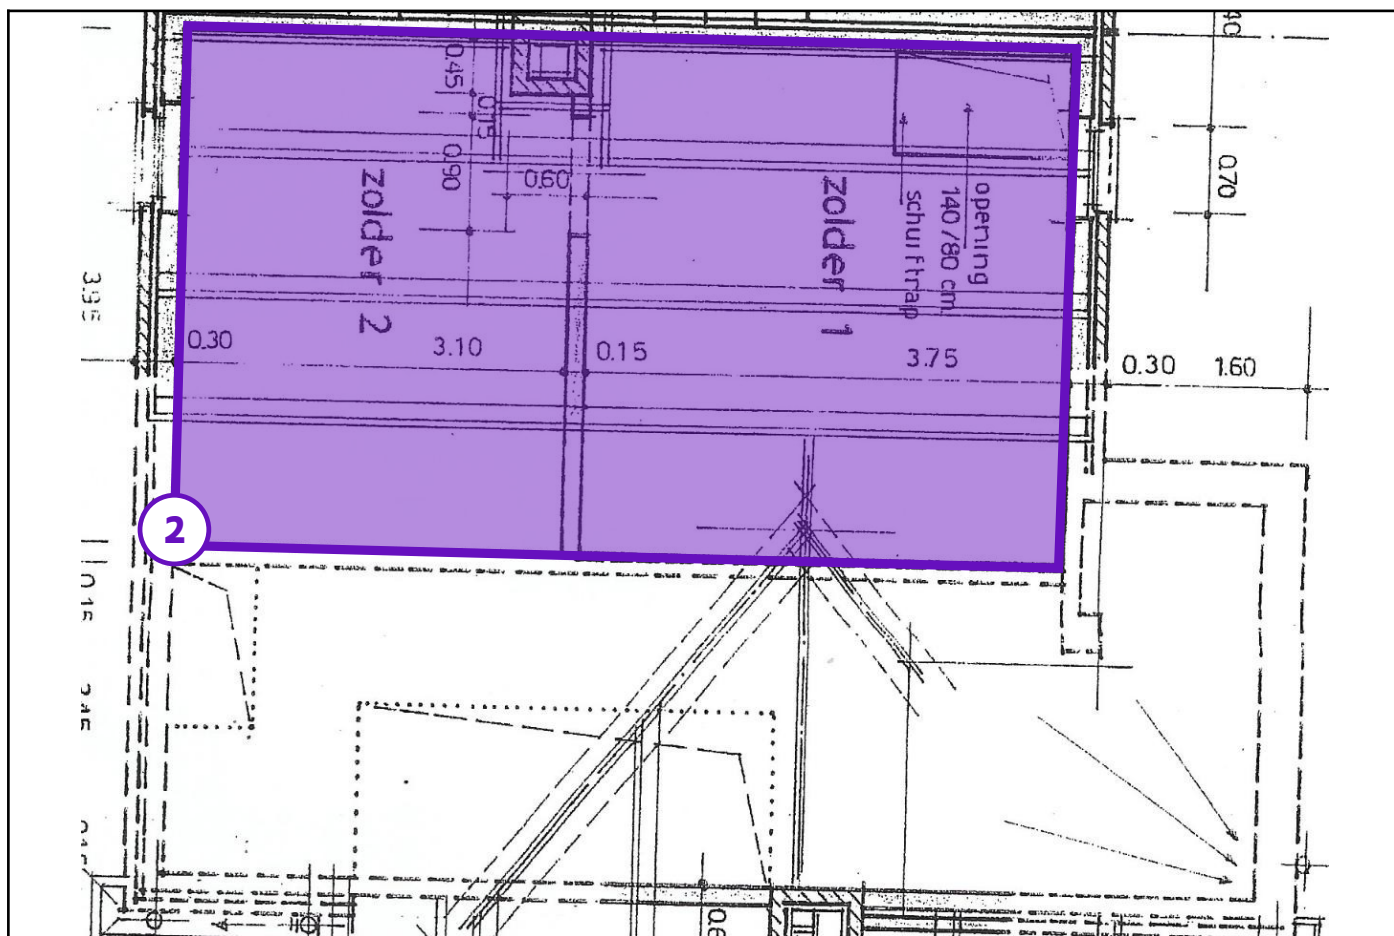
## Plan 1.5: Zolder

Beschrijving	Type	Actie
2. Vloerzeil ( niet asbestverdacht)	Advies	-

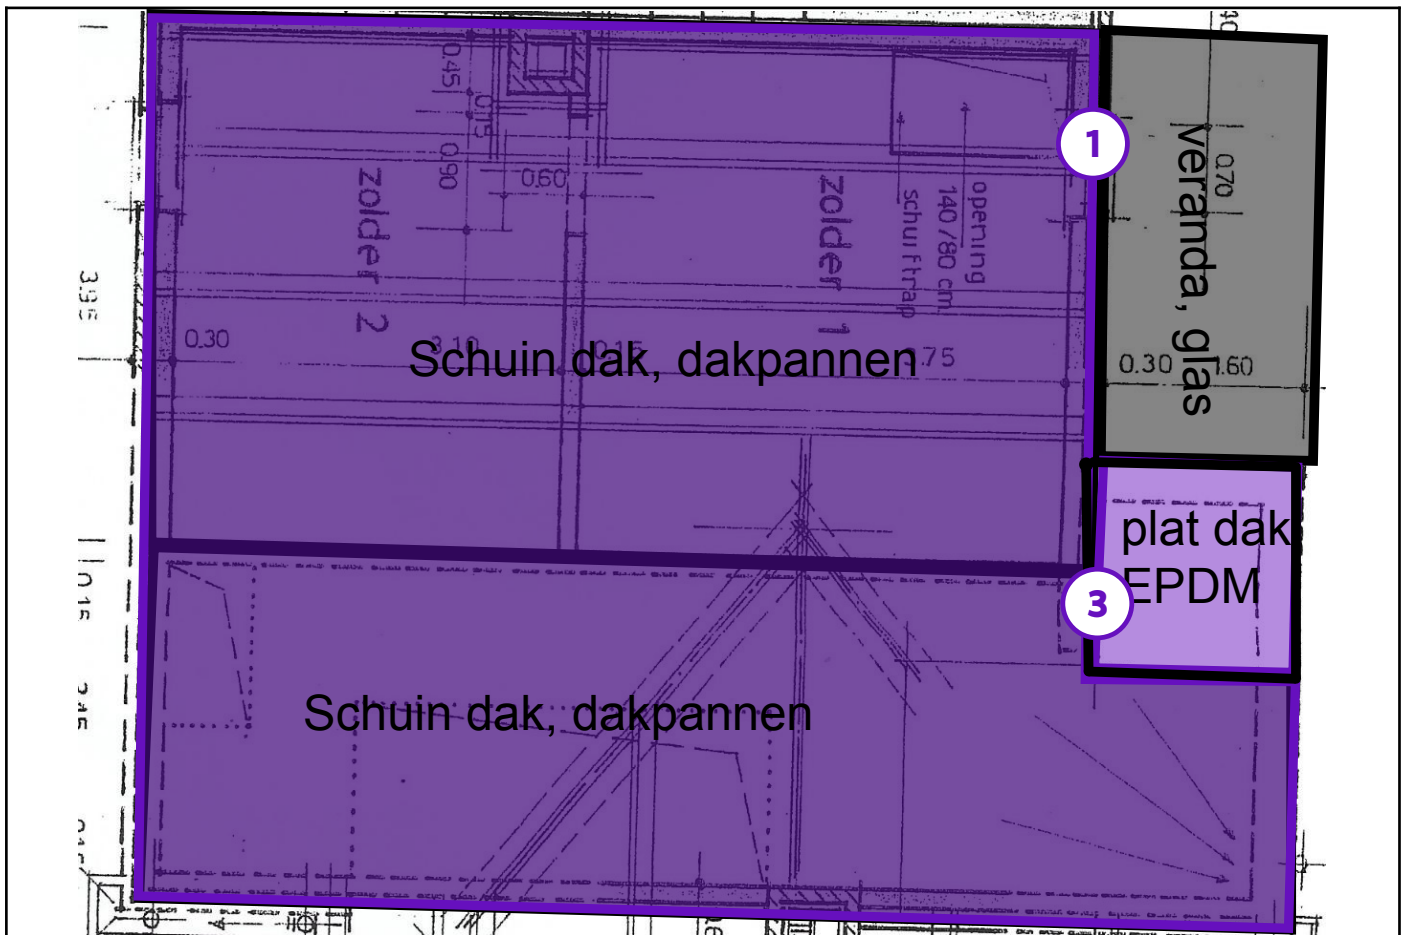
## Plan 1.6: Dakenplan

Beschrijving	Type	Actie
1. Onderdak van de woning is uit doek	Advies	-
3. EPDM platdak	Advies	-
