# Asbestinventarisatetest

Graatakker 114/10, 2300 Turnhout

Attestnummer : 20251009-000364.000

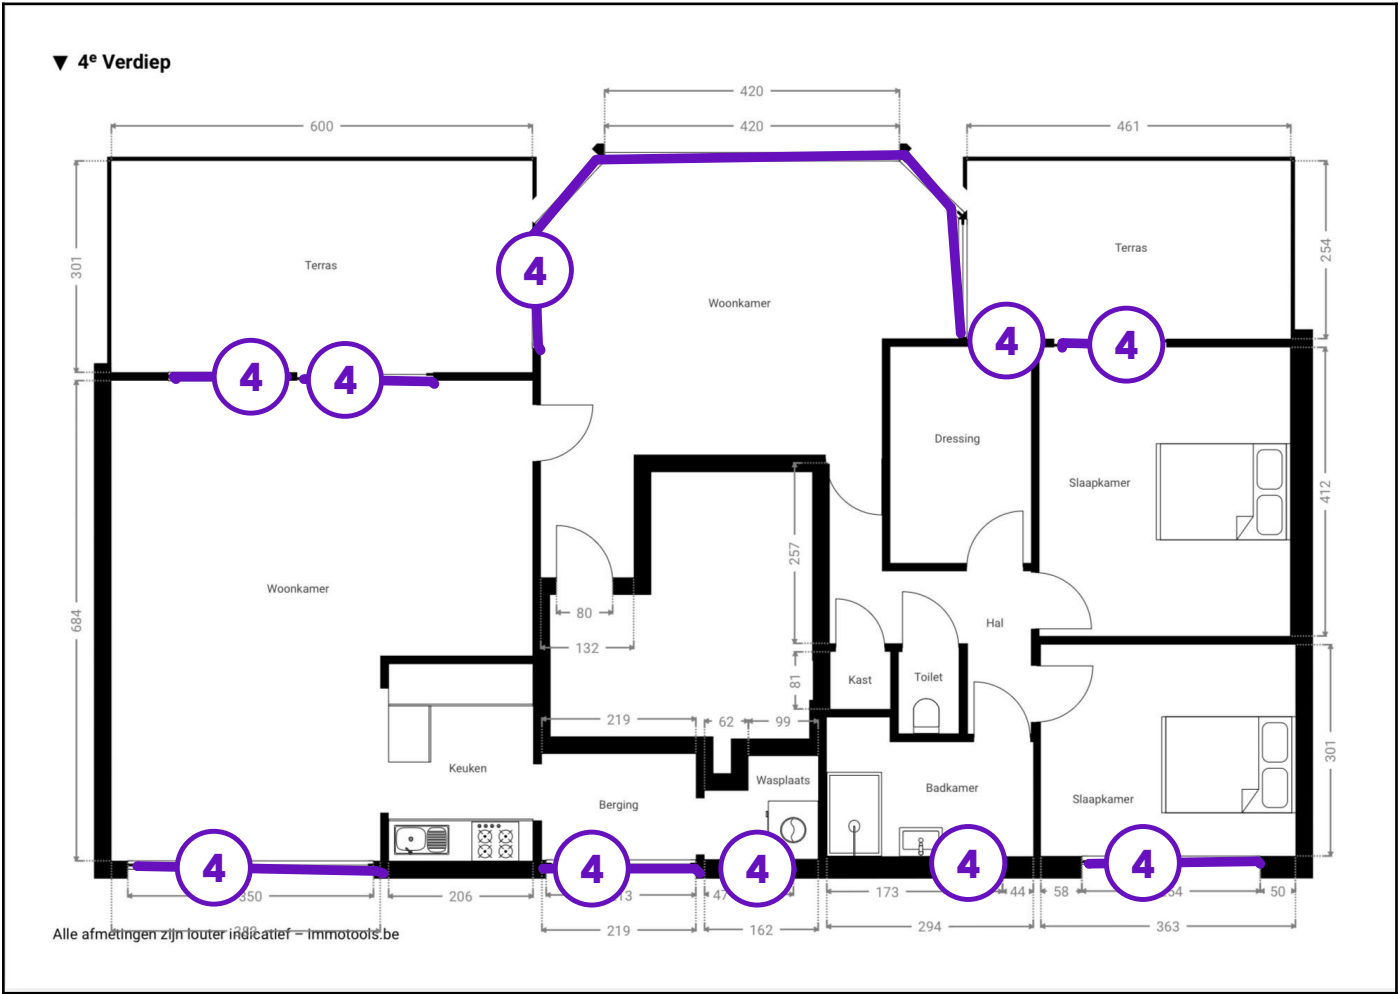
# Plan 1.1: App: kit

| Beschrijving | Type | Actie |
|---|---|---|
| 4. Kit niet verdacht (visueel vastgesteld) | Advies | - |

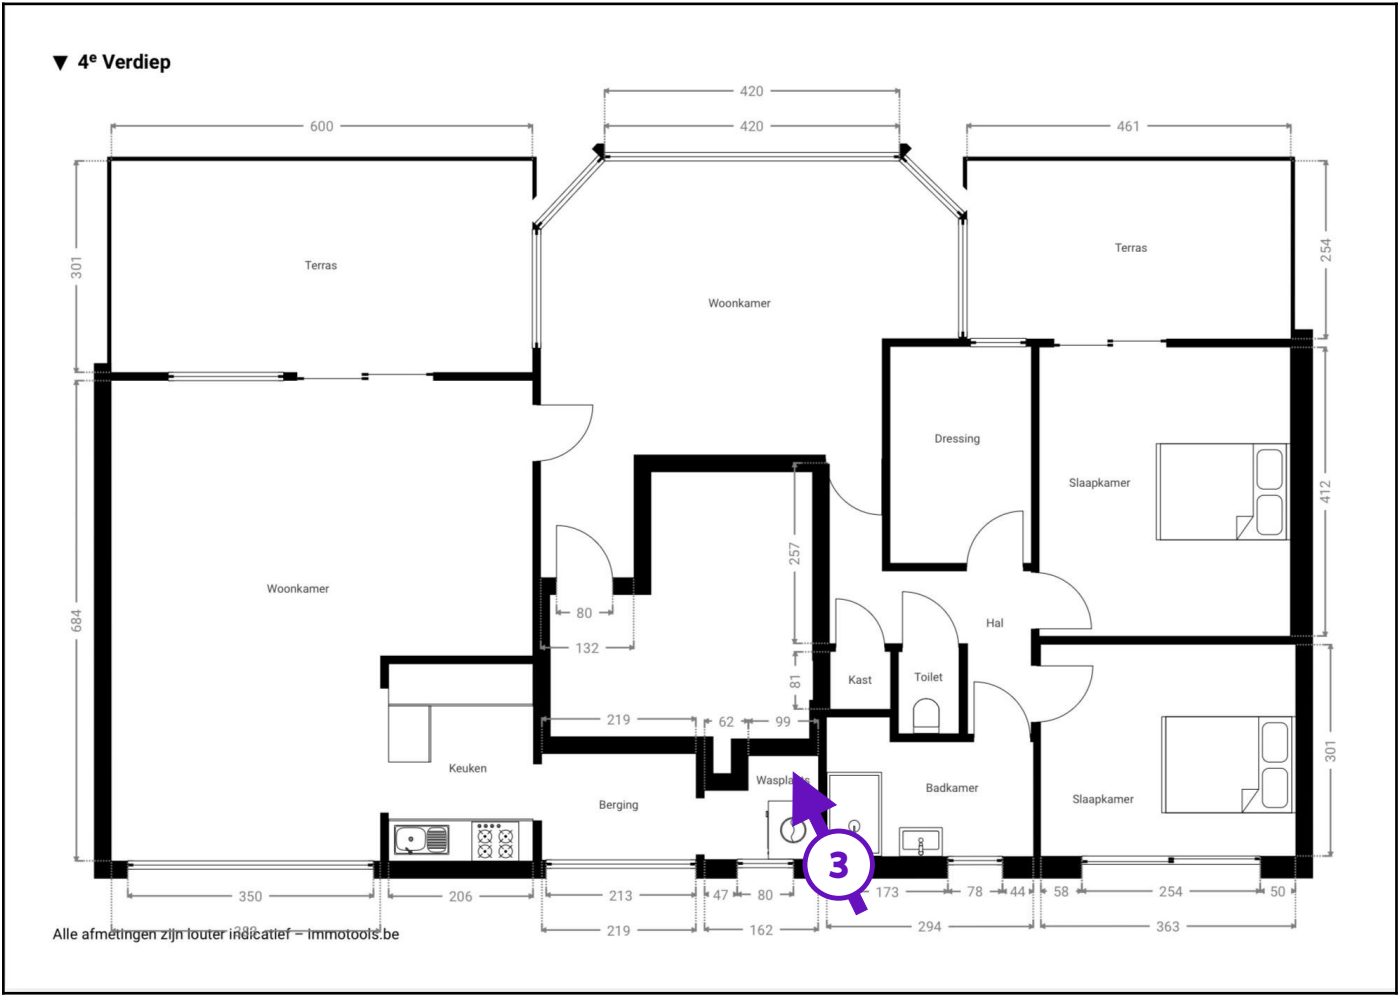
# Plan 1.2: App: HVAC

| Beschrijving | Type | Actie |
|---|---|---|
| 3. CV Ketel | Advies | - |

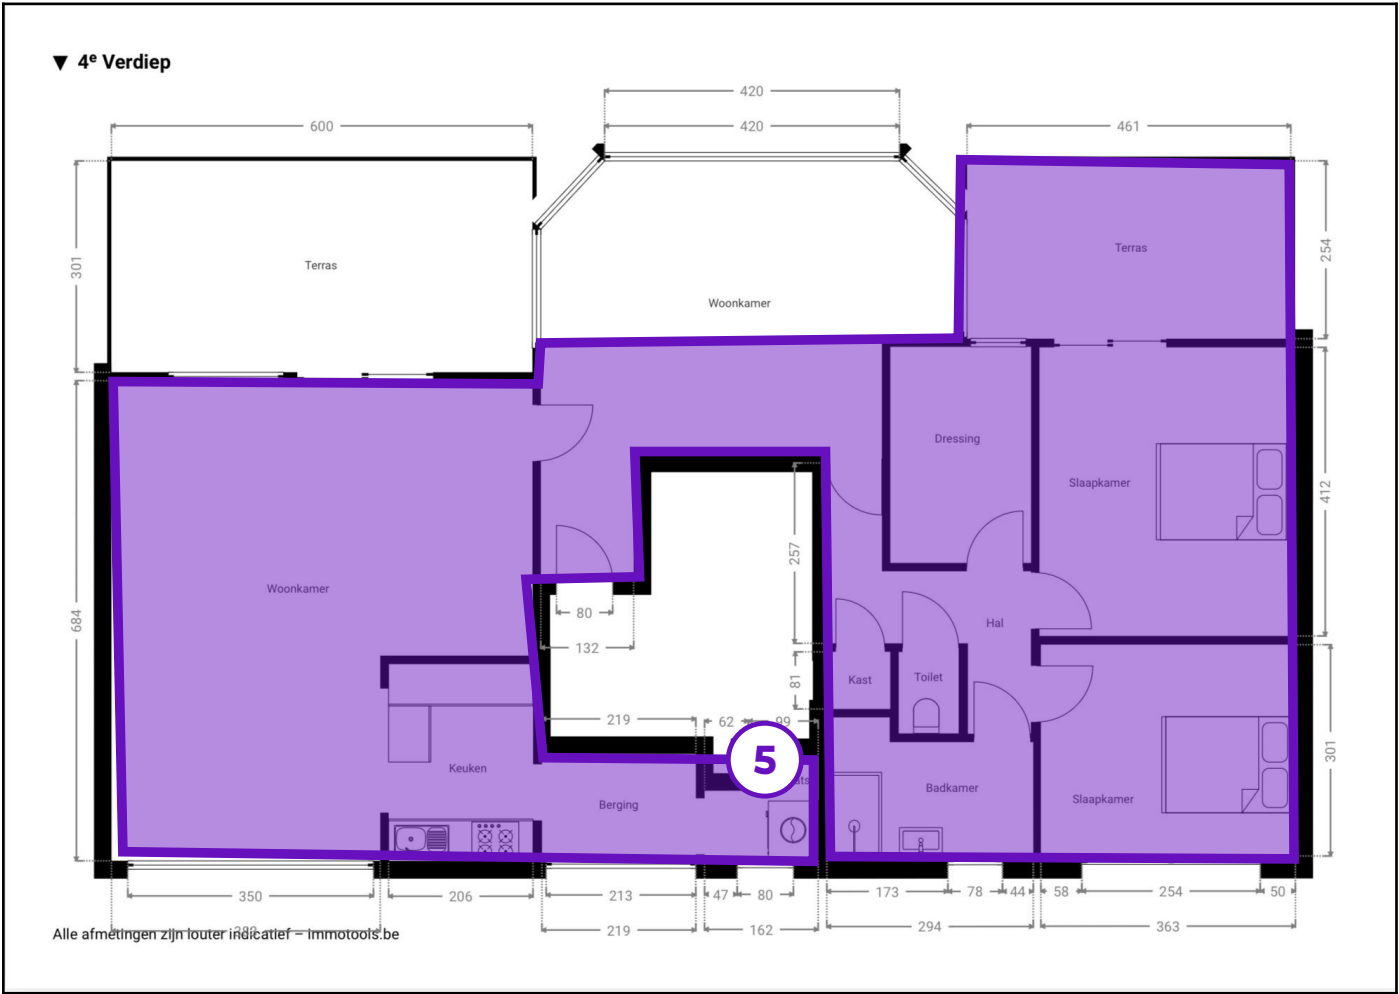
# Plan 1.3: App: plat dak

| Beschrijving | Type | Actie |
|---|---|---|
| 5. Roofing plat dak behoort tot de gemeenschappelijke delen | Advies | - |

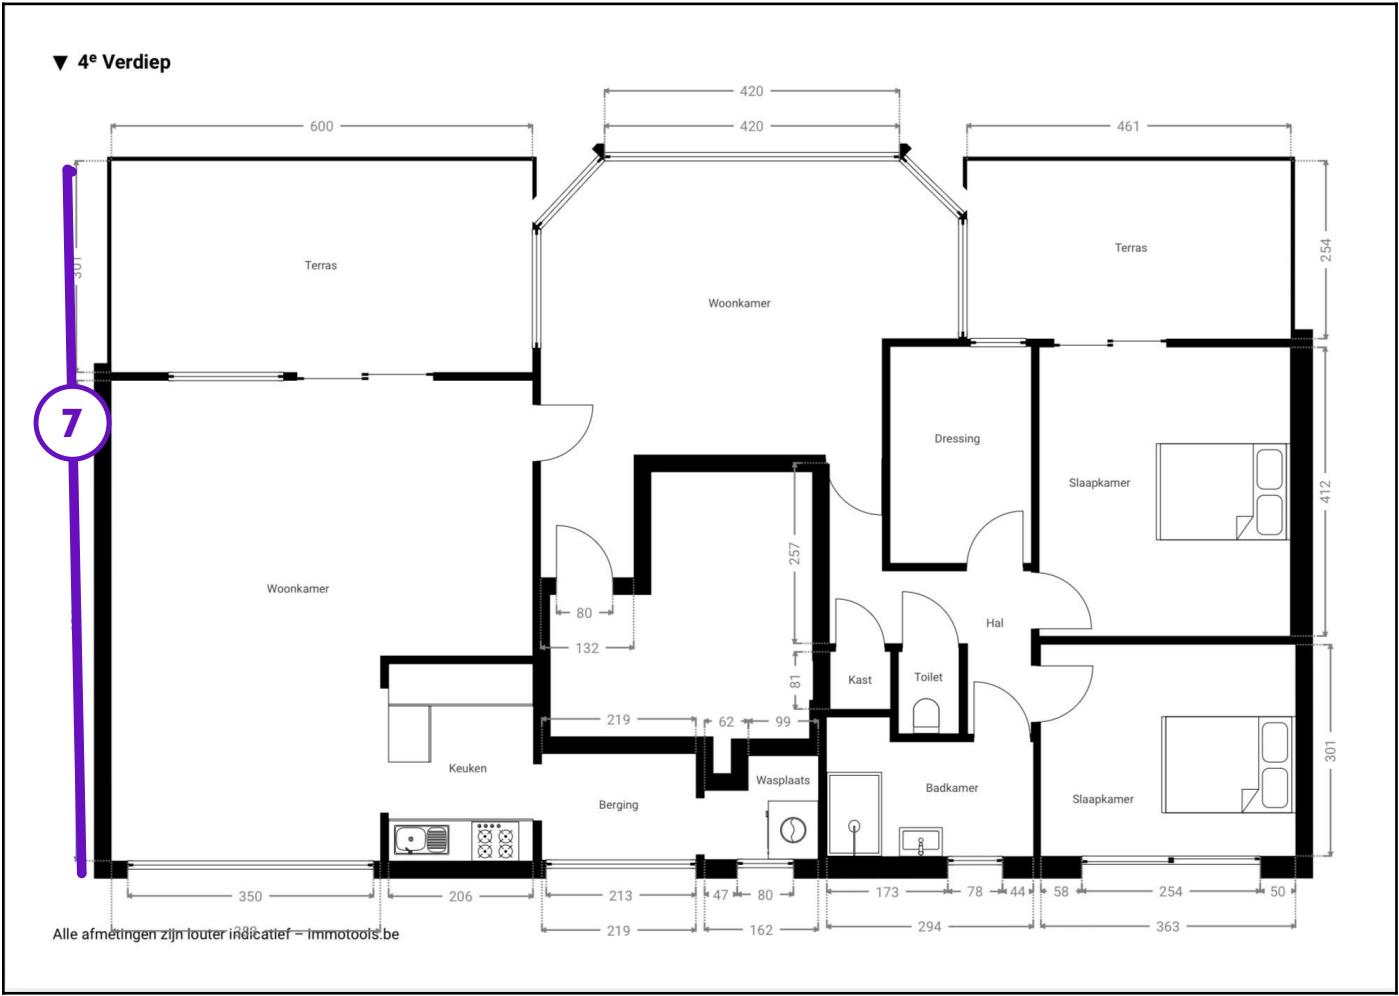
# Plan 1.8: App: gevelleien

| Beschrijving | Type | Actie |
|---|---|---|
| 7. Dak/gevelleien gemeenschappelijke delen | Advies | - |

De leien behoren tot de gemeenschappelijke delen. Deze zullen beschreven/onderzocht worden in het attest van GD. Meld schade aan de gebouwbeheerder.

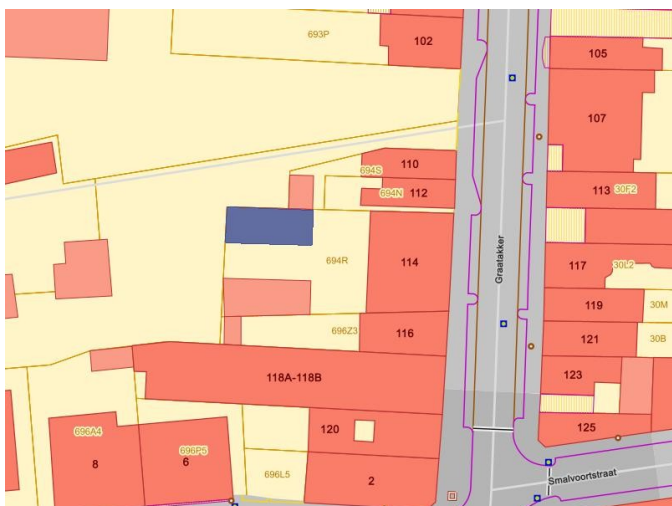
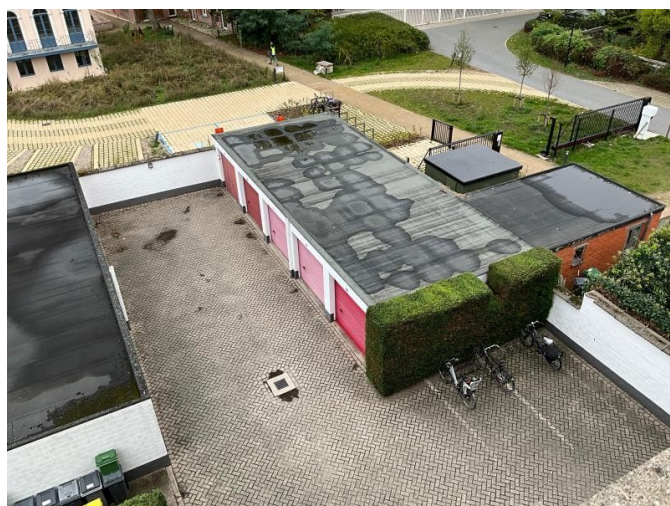
## Zone 2: Garage

- 1 **Asbestmateriaal**
- 0 Beperkingen
- 0 Uitsluitingen
- 0 Roerende goederen
- 0 Puin, steenslag, (water)bodem
- 0 Adviezen
- 0 Geen asbest

| Beschrijving | Type | Actie |
|---|---|---|
| 2. Roofing (zonder staalname: kans lekkage) | Asbestmateriaal | Zorgvuldig beheren |

| Opmerking | Volgens het inspectieprotocol is een monstername van roofing verplicht om dit te identificeren als niet-asbesthoudend. Een monstername is echter niet mogelijk wegens kans op lekkage. De toepassing wordt in de databank als asbestverdacht beschouwd. Mogelijks kunnen er ook asbestverdachte onderlagen aanwezig zijn. Het is aangewezen om extra controle uit te voeren bij eventuele renovatiewerken. De vermelde oppervlaktes, diktes en volumes betreffen een beredeneerde schatting. Er worden geen rechten verleend aan deze oppervlaktes/diktes/volumes. |

Bij werken of schade dit melden bij de gebouwbeheerder
