# Asbestinventarisatetest

Leenstraat 10, 9520 Sint-Lievens-Houtem

Attestnummer : 20250916-000199.000

**Asbestveilig** (maar niet asbestvrij)

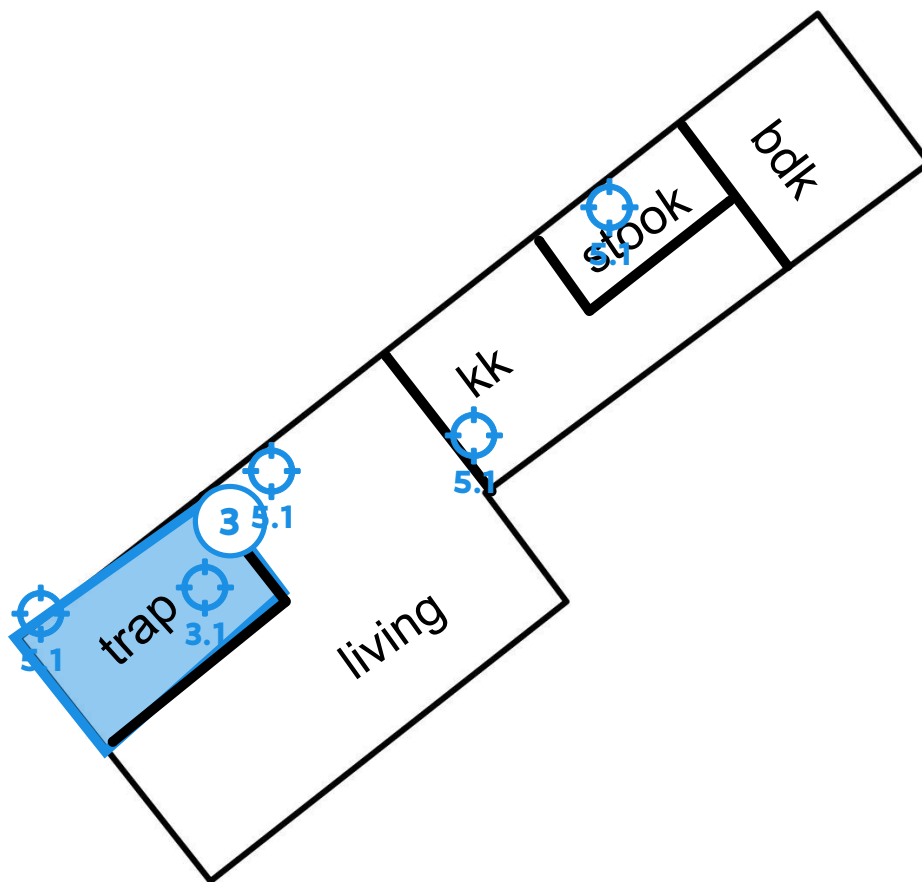
## Plan 1.1: Hoofdgebouw plan gvl

alle gepleisterde wanden

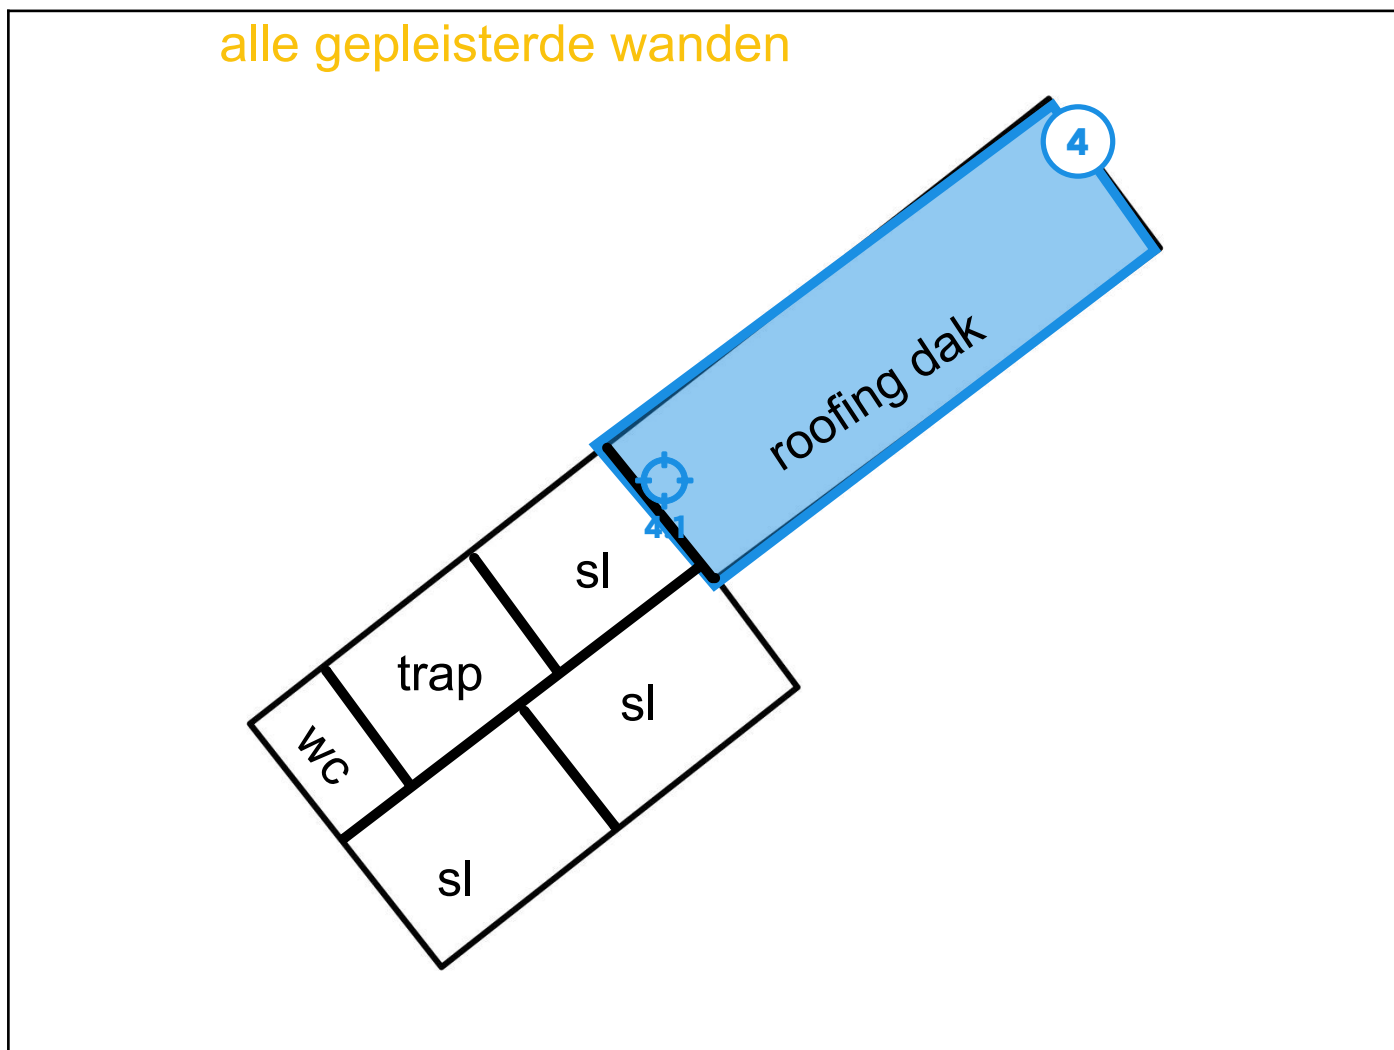
## Plan 1.2: Hoofdgebouw plan 1e

| Beschrijving | Type | Actie |
|---|---|---|
| 5. pleisterwerk wanden | Geen asbest | - |

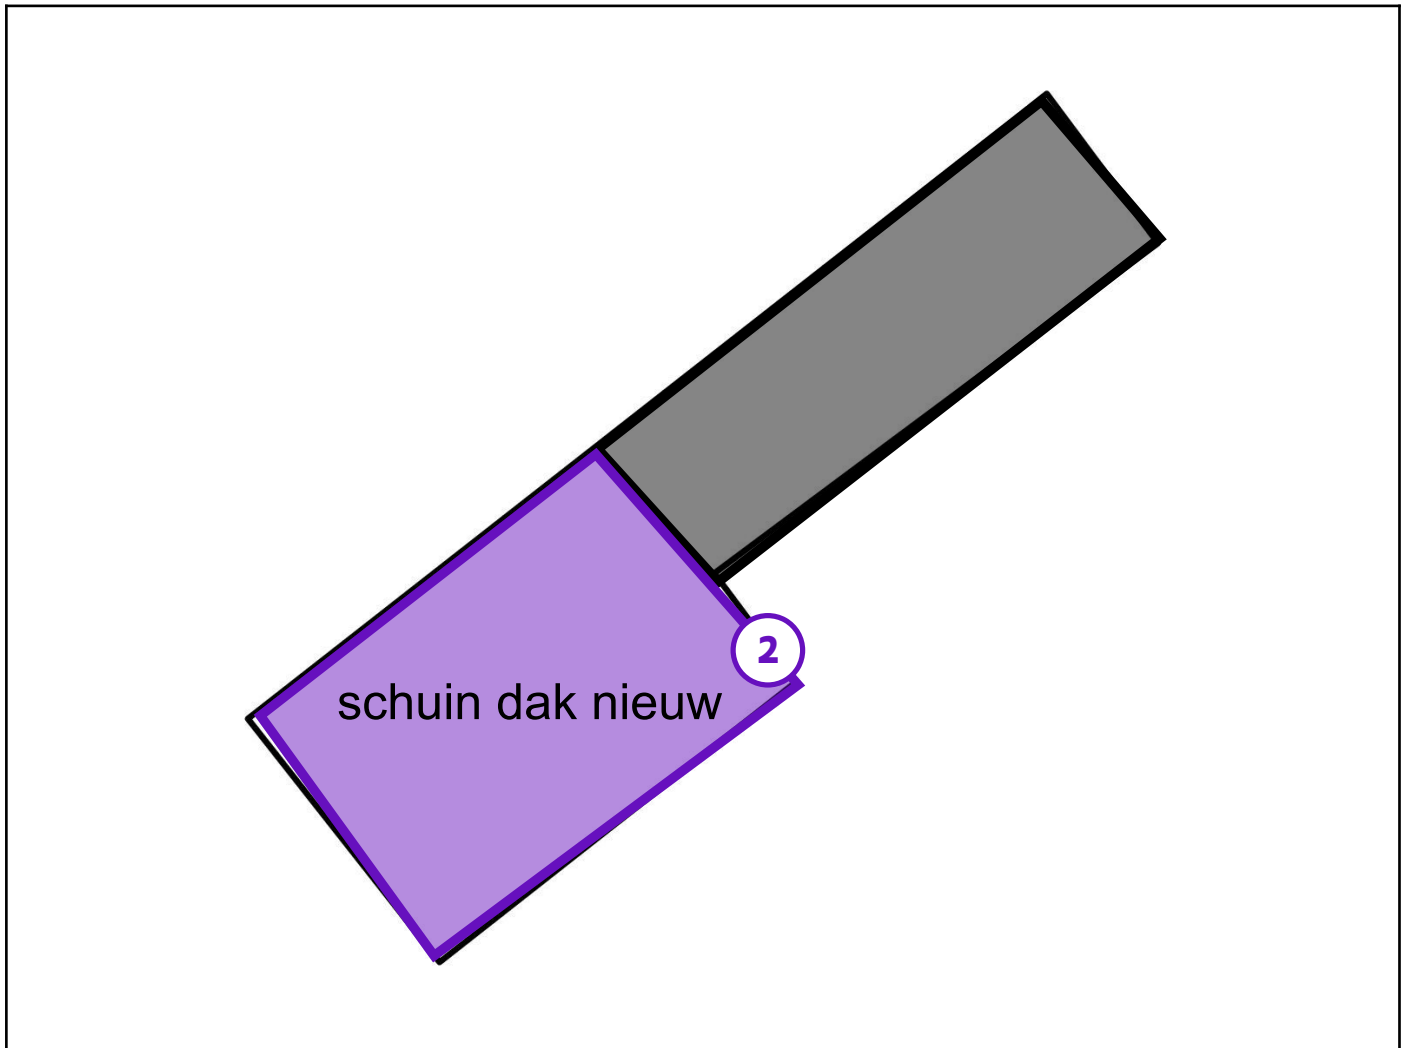
## Plan 1.3: Hoofdgebouw plan dak

| Beschrijving | Type | Actie |
|---|---|---|
| 2. Onderdak type: korafleece | Advies | - |

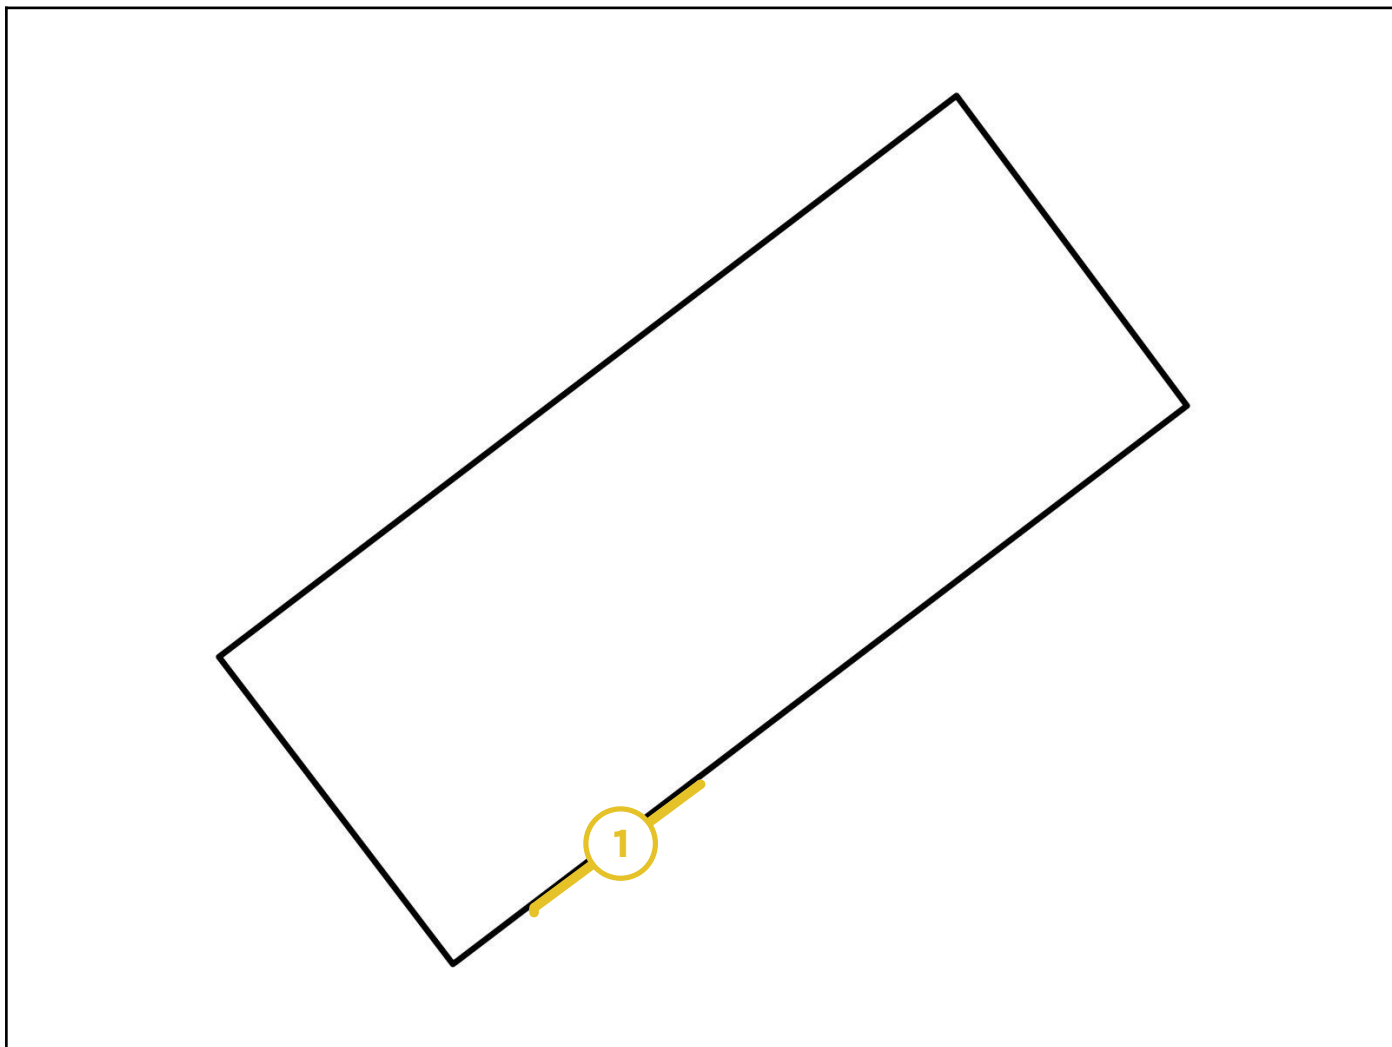
## Plan 2.1: Garage plan gvl

| Beschrijving | Type | Actie |
|---|---|---|
| 1. mastiek alu ramen | Asbestmateriaal | Zorgvuldig beheren |
