# Asbestinventarisatetest

Drie Eikenstraat 278, 2650 Edegem  
Gemeenschappelijke delen

Attestnummer : 20250928-000080.000

**Asbestveilig** (maar mogelijk niet asbestvrij)

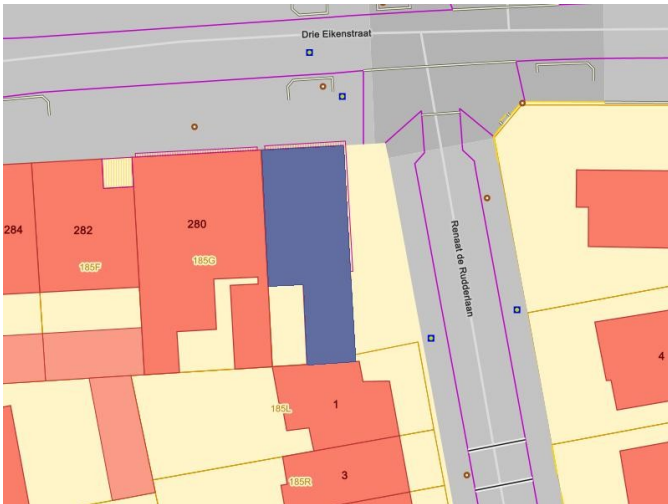
## Zone 1: Hoofdgebouw

Tijdens de inspectie vastgesteld:

- 0 Asbestmaterialen
- 2 Beperkingen
- 0 Uitsluitingen
- 0 Roerende goederen
- 0 Puin, steenslag, (water)bodem
- 1 Advies
- 4 Geen asbest

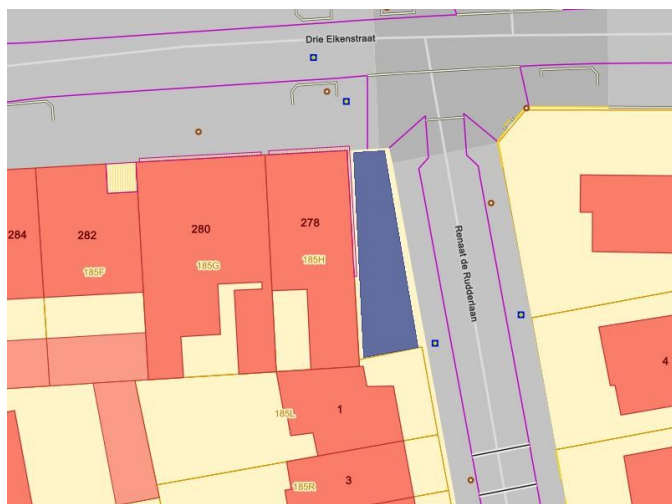
## Zone 2: Constructie

Tijdens de inspectie vastgesteld:

- 0 Asbestmaterialen
- 0 Beperkingen
- 0 Uitsluitingen
- 0 Roerende goederen
- 0 Puin, steenslag, (water)bodem
- 1 Advies**
- 0 Geen asbest
