# Asbestinventarisatetest

Drie Eikenstraat 278/3, 2650 Edegem

Attestnummer : 20250928-000150.000

Uitgegeven op : 28.09.2025

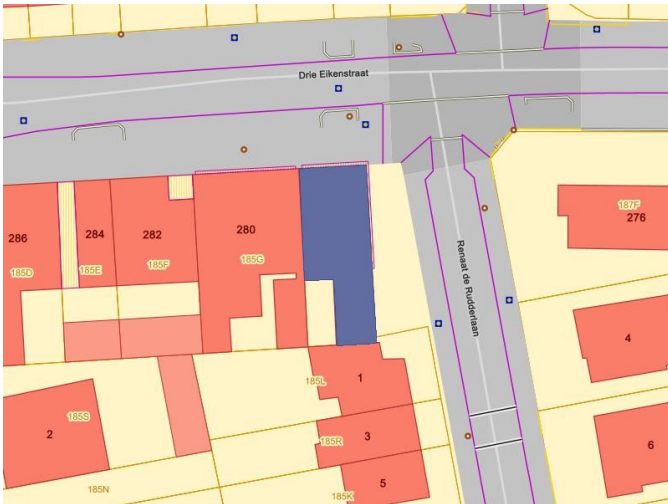
## Zone 1: Hoofdgebouw

- 0 Asbestmaterialen
- 0 Beperkingen
- 0 Uitsluitingen
- 0 Roerende goederen
- 0 Puin, steenslag, (water)bodem
- 3 Adviezen
- 2 Geen asbest
