# Asbestinventarisatetest

Drie Eikenstraat 278/1, 2650 Edegem

Attestnummer : **20250928-000079.000**

Uitgegeven op : **28.09.2025**

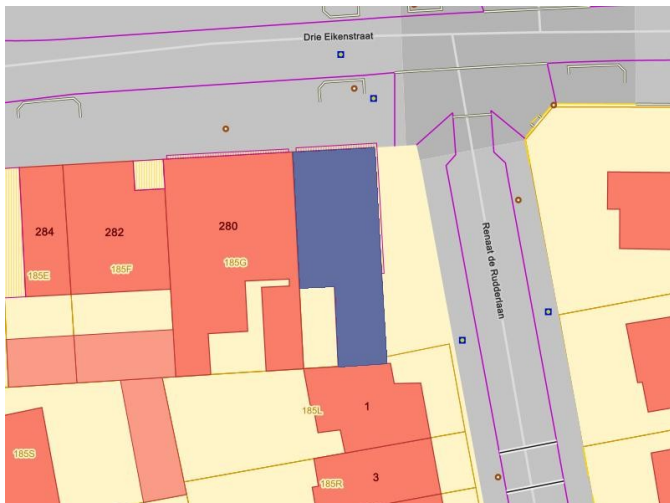
## Zone 1: Hoofdgebouw

- 0 Asbestmaterialen
- 0 Beperkingen
- 0 Uitsluitingen
- 0 Roerende goederen
- 0 Puin, steenslag, (water)bodem
- 1 Advies
- 3 Geen asbest

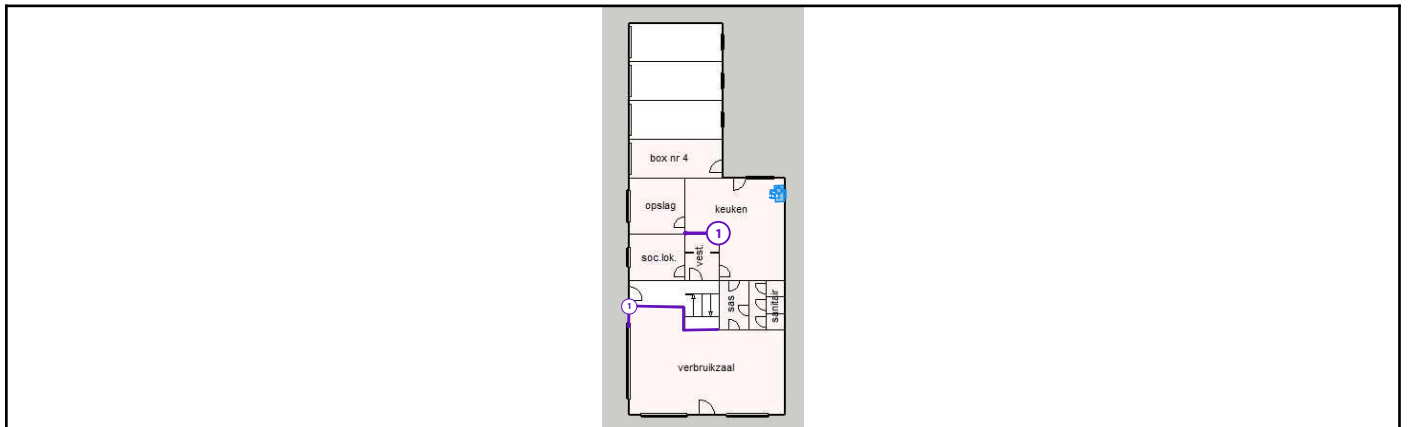
## Plan 1.1: grondplan gelijkvloers

| Beschrijving | Type | Actie |
|---|---|---|
| 5.1 Code: 6020239642 Gv anti bonsplaat | Puntmonster | - |

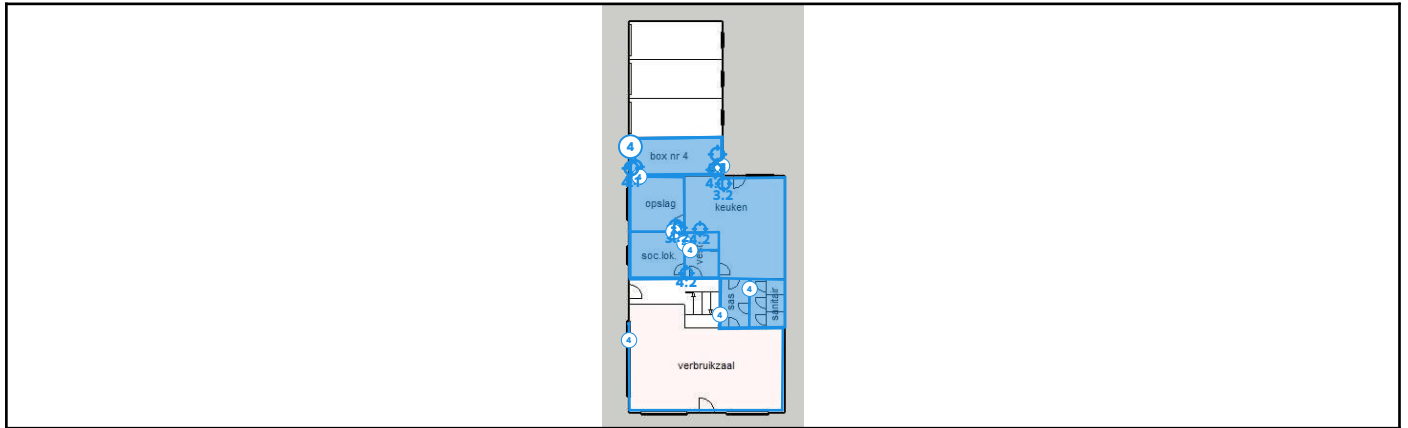
## Plan 1.2: gipsplan gelijkvloers

| Beschrijving | Type | Actie |
|---|---|---|
| 4.2 Code: 6020239825 Gv gips wand | Mengmonster | - |

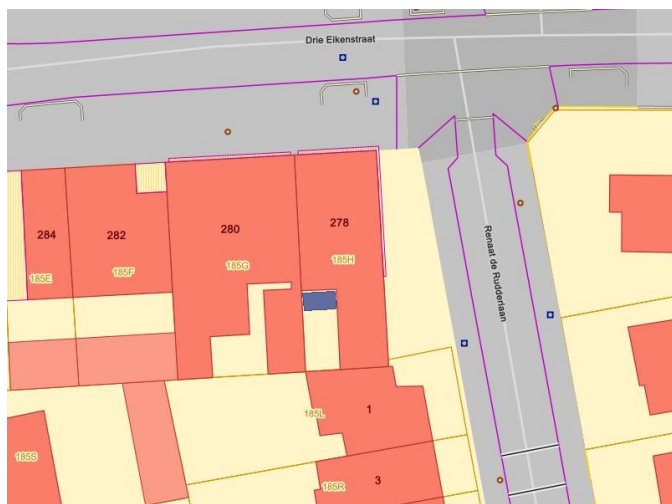
## Zone 2: Constructie

- 0 Asbestmaterialen
- 0 Beperkingen
- 0 Uitsluitingen
- 0 Roerende goederen
- 0 Puin, steenslag, (water)bodem
- 1 Advies**
- 0 Geen asbest
