# Asbestinventarisatattest

Krommelei 15, 2110 Wijnegem

Attestnummer : 20251007-000383.000

Uitgegeven op : 07.10.2025

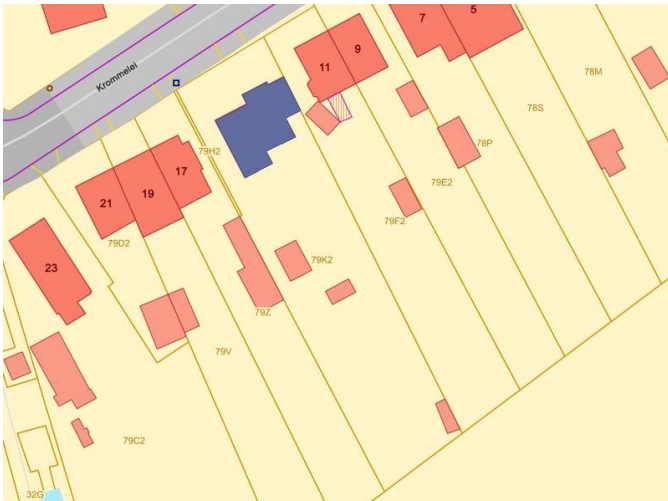
# Zone 1: Hoofdgebouw

Tijdens de inspectie vastgesteld:

**1 Asbestmateriaal**

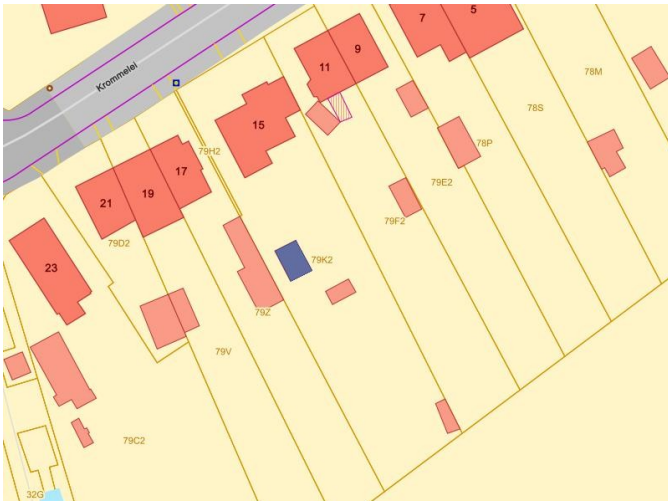
## Zone 2: Tuinberging

Tijdens de inspectie vastgesteld:

- 0 Asbestmaterialen
- 0 Beperkingen
- 0 Uitsluitingen
- 0 Roerende goederen
- 0 Puin, steenslag, (water)bodem
- 1 Advies
- 0 Geen asbest

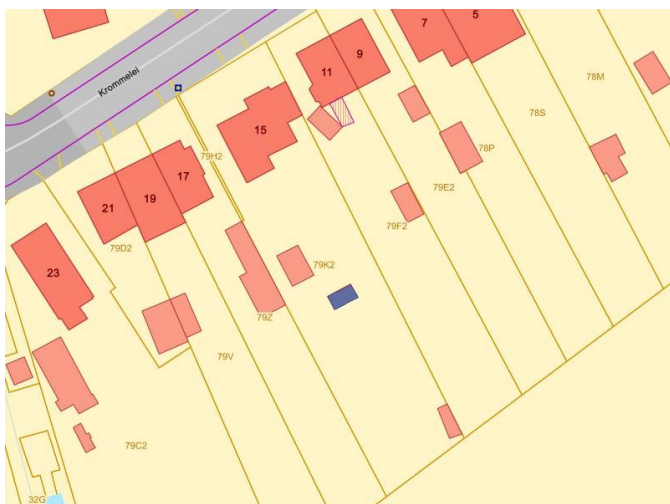
## Zone 3: Serre

Tijdens de inspectie vastgesteld:

- 0 Asbestmaterialen
- 0 Beperkingen
- 0 Uitsluitingen
- 0 Roerende goederen
- 0 Puin, steenslag, (water)bodem
- 1 Advies
- 0 Geen asbest

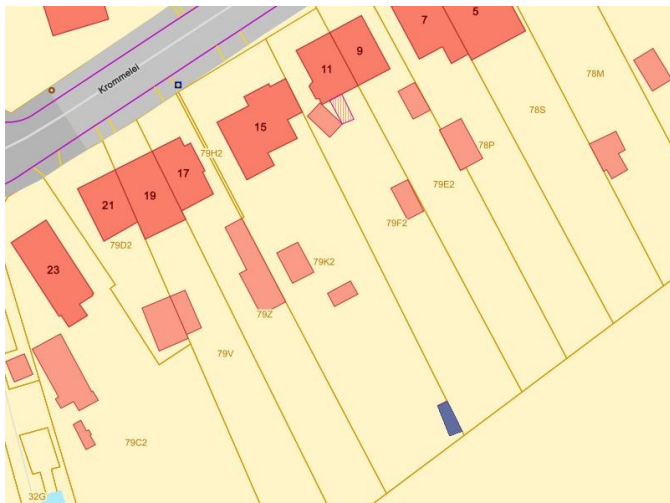
## Zone 4: Bijgebouw

Tijdens de inspectie vastgesteld:

- 0 Asbestmaterialen
- 0 Beperkingen
- 0 Uitsluitingen
- 0 Roerende goederen
- 0 Puin, steenslag, (water)bodem
- 1 Advies
- 0 Geen asbest
