Asbestinventarisatetest

Van Gamerenlei 7, 2930 Brasschaat

Attestnummer : 20251014-000113.000

Uitgegeven op : 14.10.2025

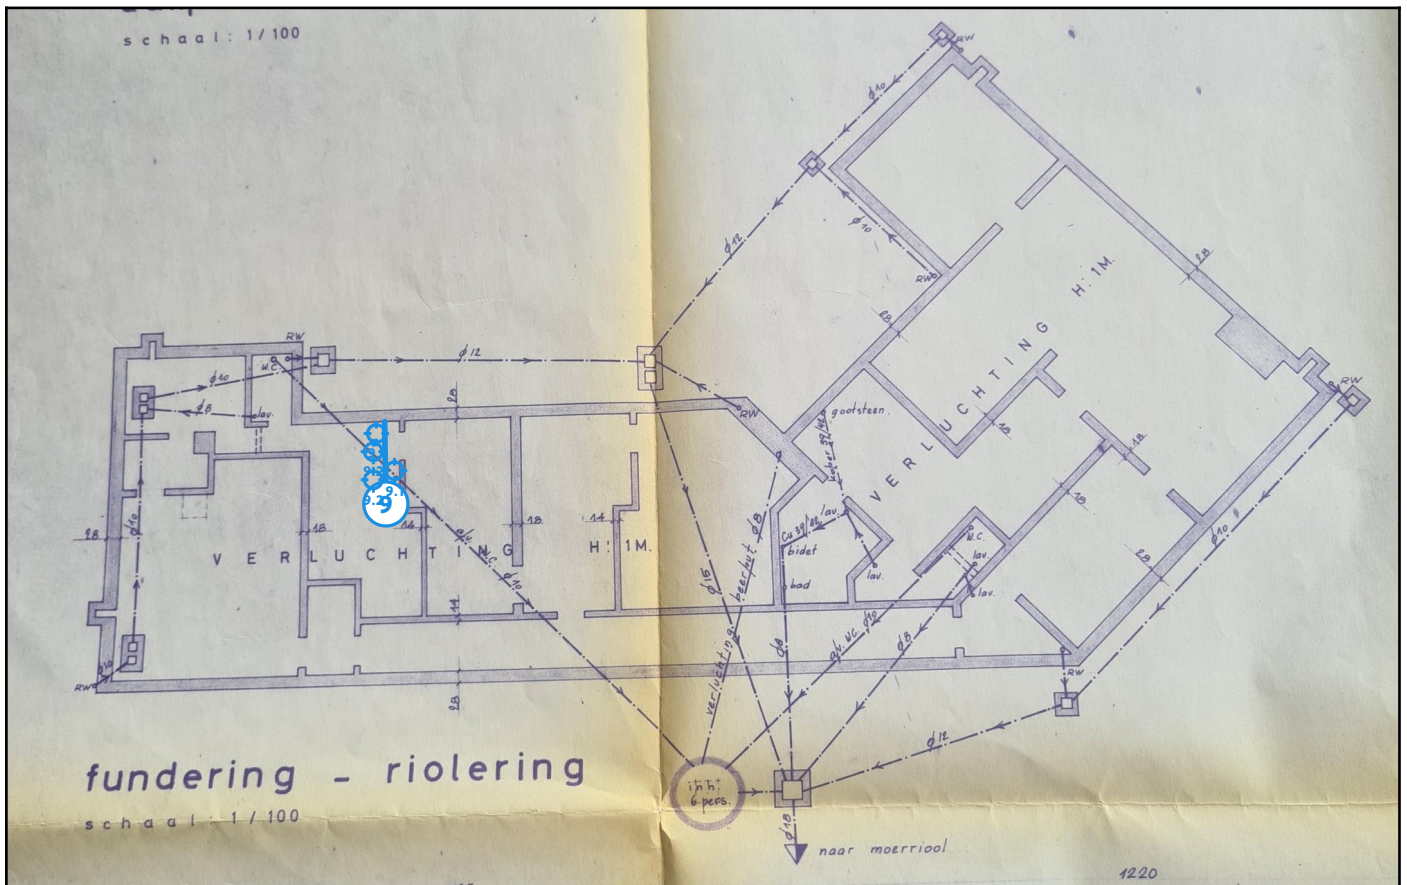
Plan 1.1: Fundering

Beschrijving	Type	Actie
9. Gipsisolatie buizen en bochten	Geen asbest	-
9.1 Code: Gipsisolatie bochten	Mengmonster	-
9.2 Code: Gipsisolatie buizen recht	Mengmonster	-

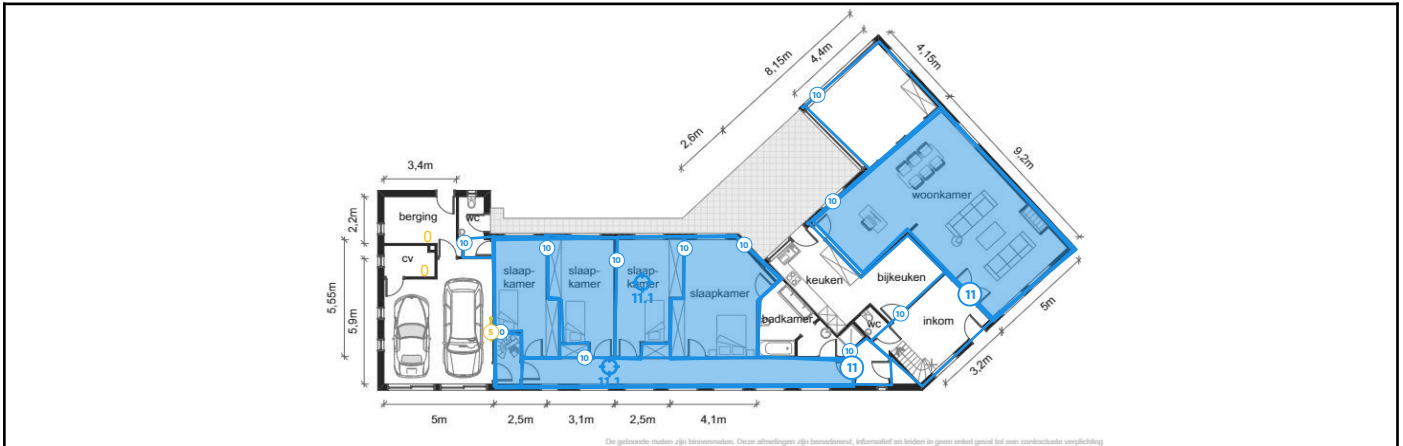
Plan 1.2: Gelijkvloers

Beschrijving	Type	Actie
4. Bakeliet schakelaar(s)	Asbestmateriaal	Zorgvuldig beheren
5. Bakeliet tellerkast	Asbestmateriaal	Zorgvuldig beheren
10. Bezetting muren	Geen asbest	-
11. Bezetting plafond	Geen asbest	-
11.1 Code: Bezetting plafond	Mengmonster	-

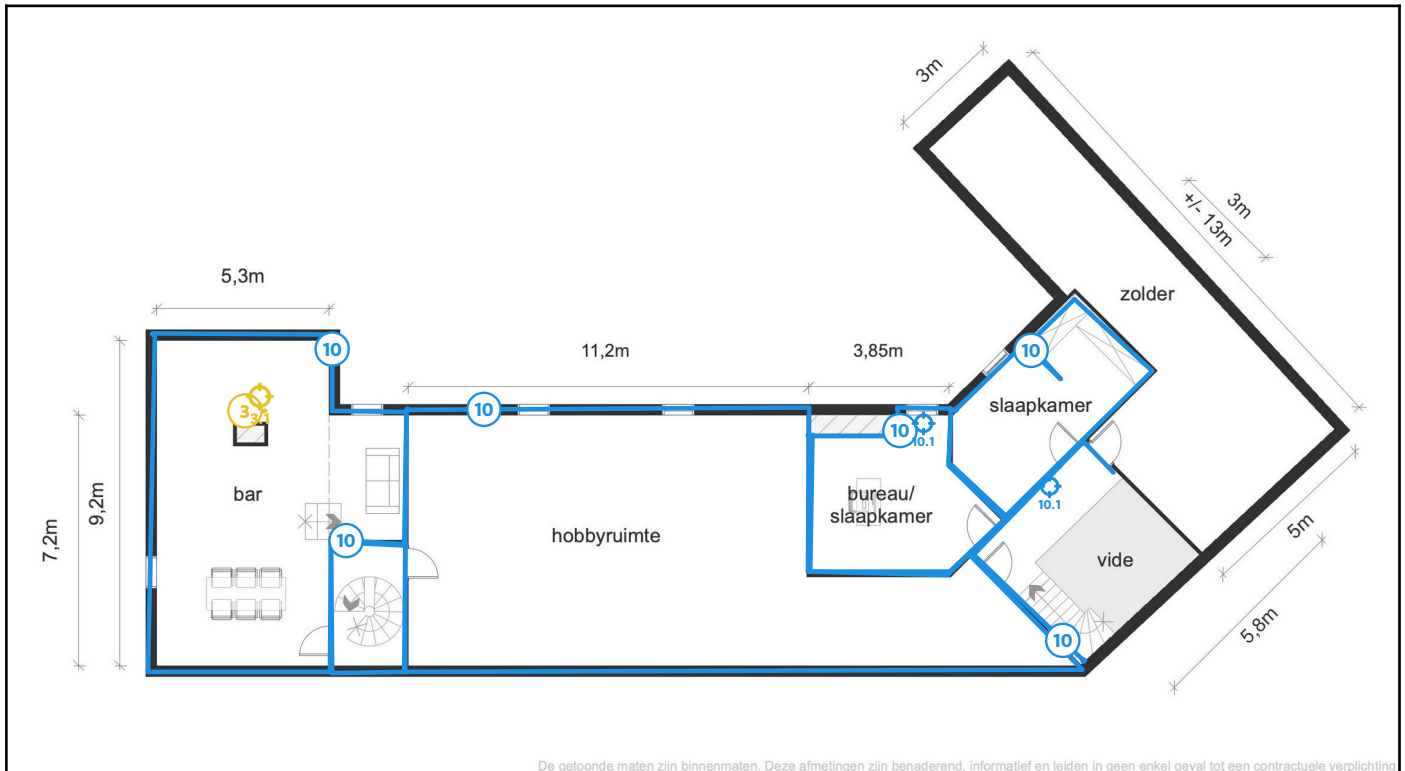
Plan 1.3: 1ste verdieping

Beschrijving	Type	Actie
3. Roetluik uit asbestcement	Asbestmateriaal	Zorgvuldig beheren
3.1 Code: Roetschuif	Puntmonster	-
10. Bezetting muren	Geen asbest	-
10.1 Code: bezetting muren	Mengmonster	-

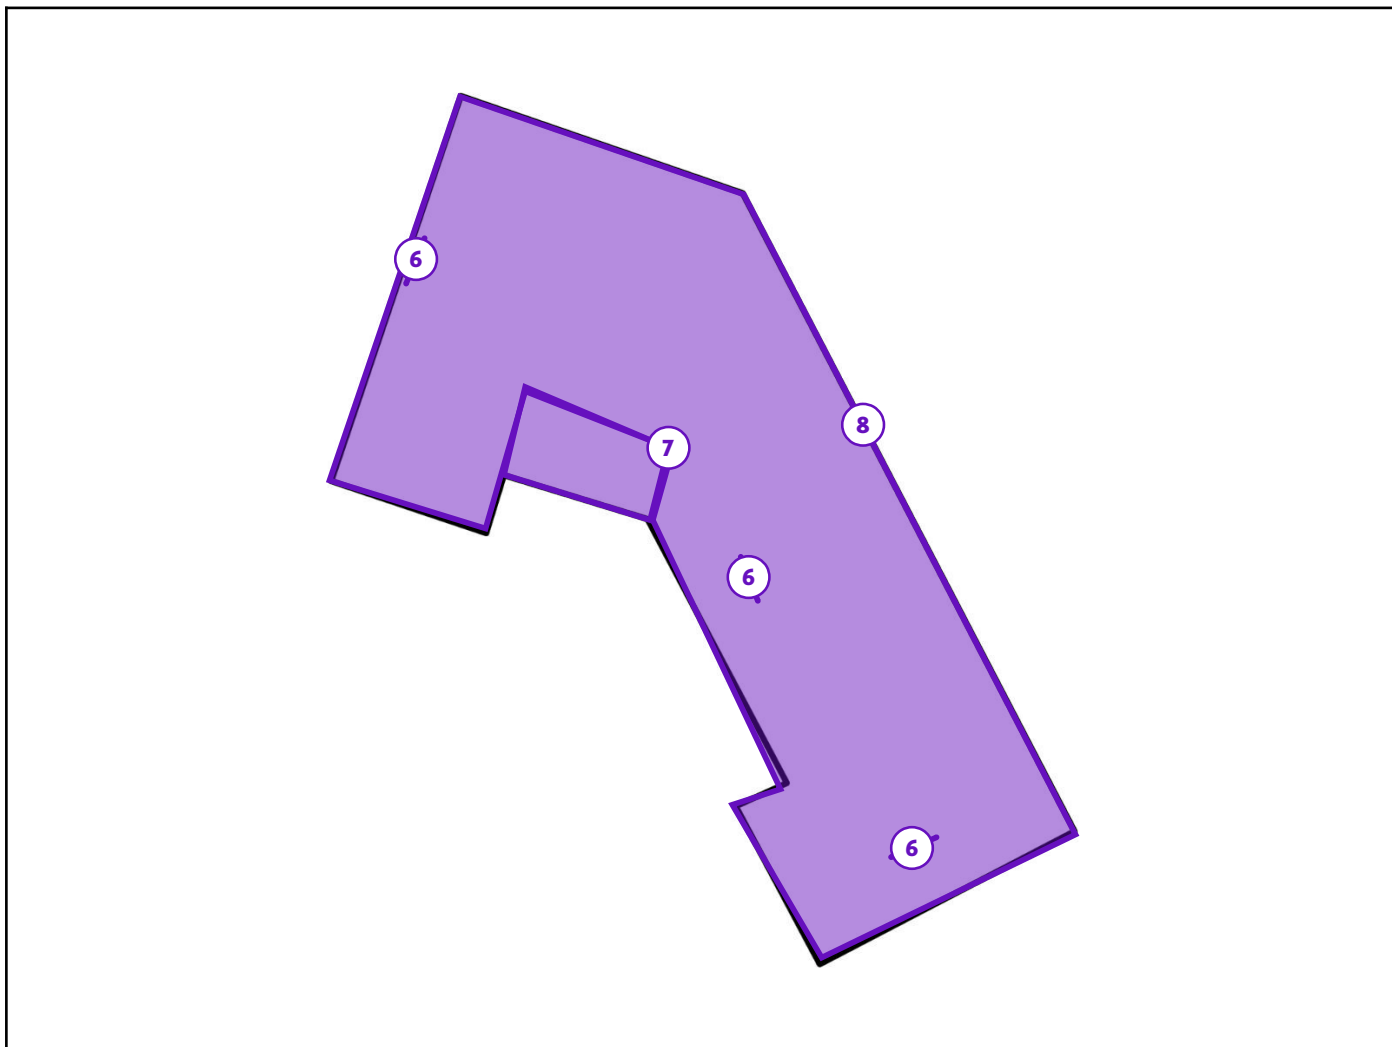
Plan 1.4: Dakplan

Beschrijving	Type	Actie
6. Schoorsteen rookgaskanaal	Beperking	-
7. plat dak	Advies	-
8. Leien dak en zijkant dakkapel	Advies	-

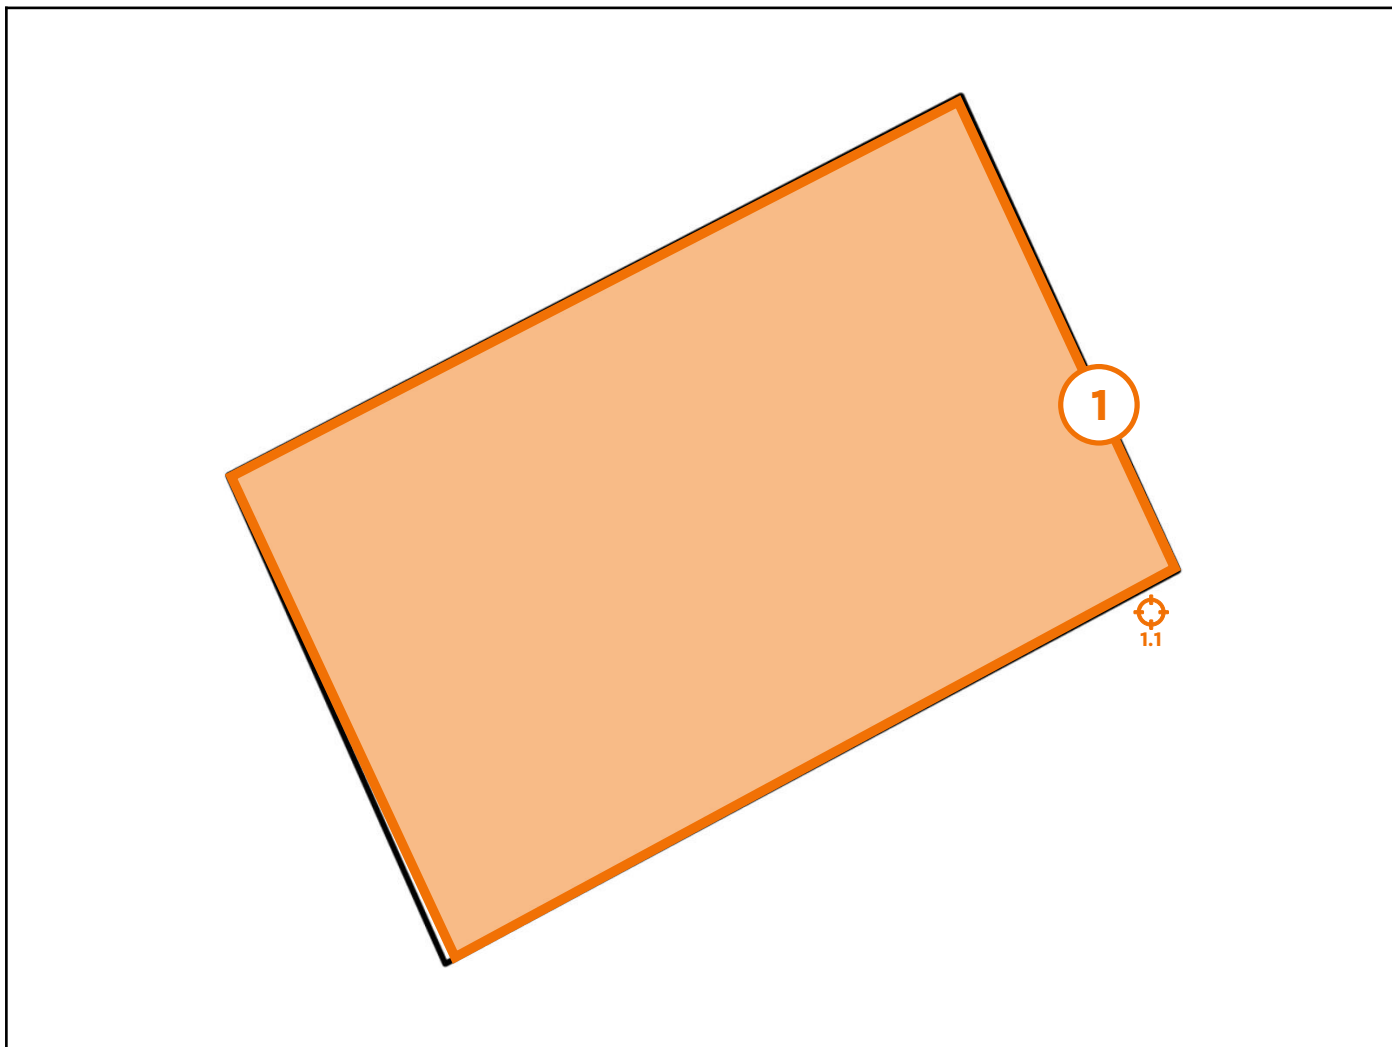
Plan 2.1: Tuinhuis plan

Beschrijving	Type	Actie
1. Lei op tuinhuis	Asbestmateriaal	Verwijderen
1.1 Code: Lei op tuinhuis	Puntmonster	-

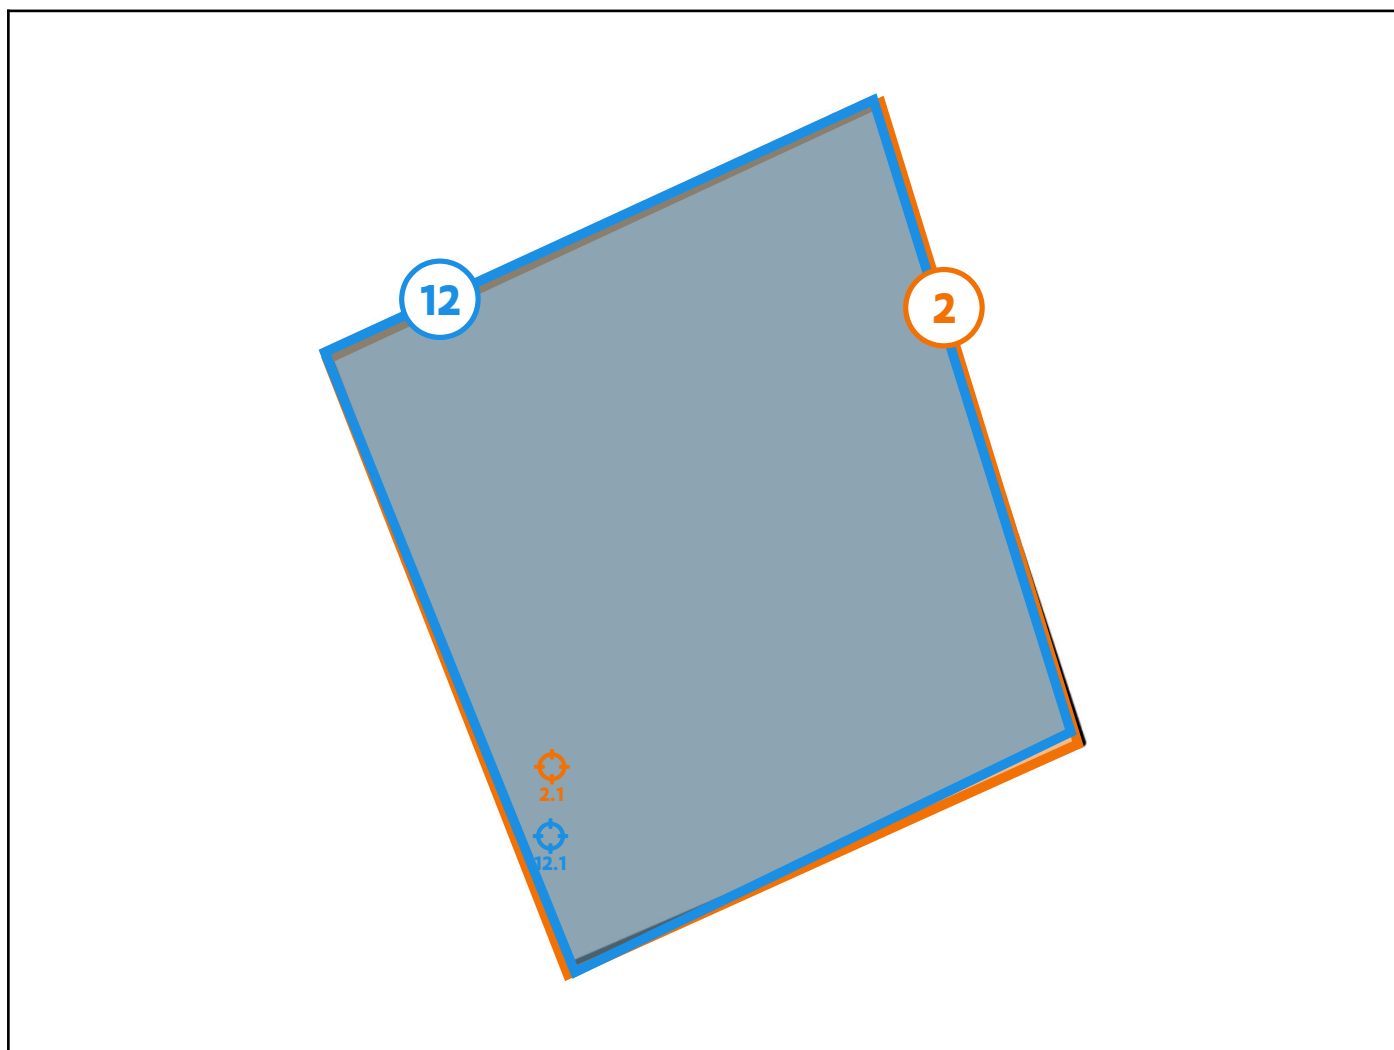
Plan 3.1: Constructie plan

Beschrijving	Type	Actie
2. Golfplaat houthok	Asbestmateriaal	Verwijderen
2.1 Code: golfplaat houthok	Puntmonster	-
12. Roofing op golfplaat houthok	Geen asbest	-
12.1 Code: roofing op golfplaat	Puntmonster	-
