# Asbestinventarisatetest

Ourthestraat 7, 2800 Mechelen

Attestnummer : 20250812-000275.000

**Niet-asbestveilig**

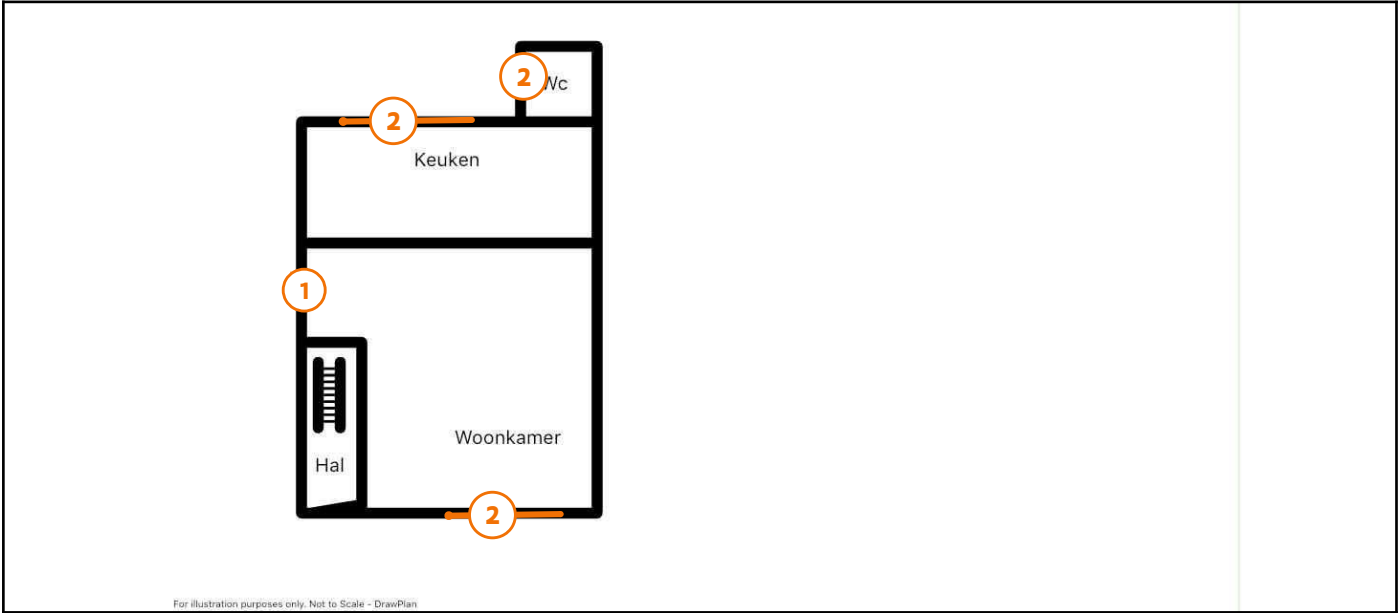
# Plan 1.2: Grondplan gelijkvloers

| Beschrijving | Type | Actie |
|---|---|---|
| 2. Kit ramen - (muur en glas) | Asbestmateriaal | Verwijderen |

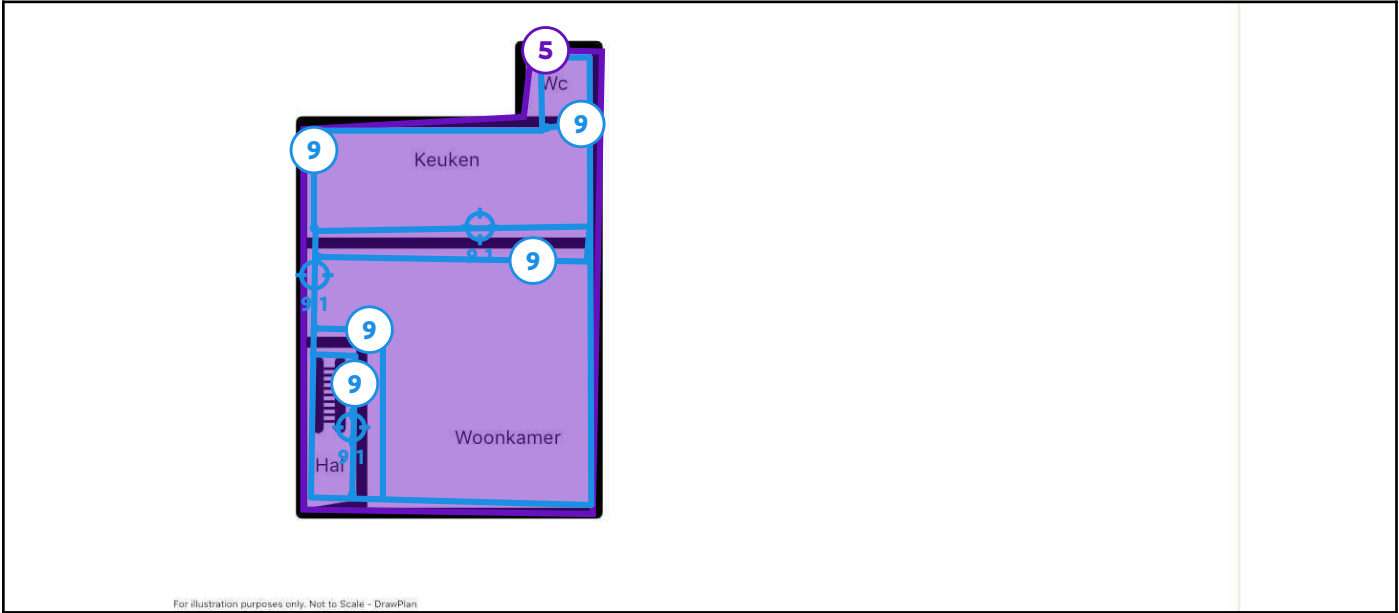
# Plan 1.3: Grondplan gelijkvloers wanden en plafonds

| Beschrijving | Type | Actie |
|---|---|---|
| 9.1 Code: MM01 - pleisterwerk wanden | Mengmonster | - |

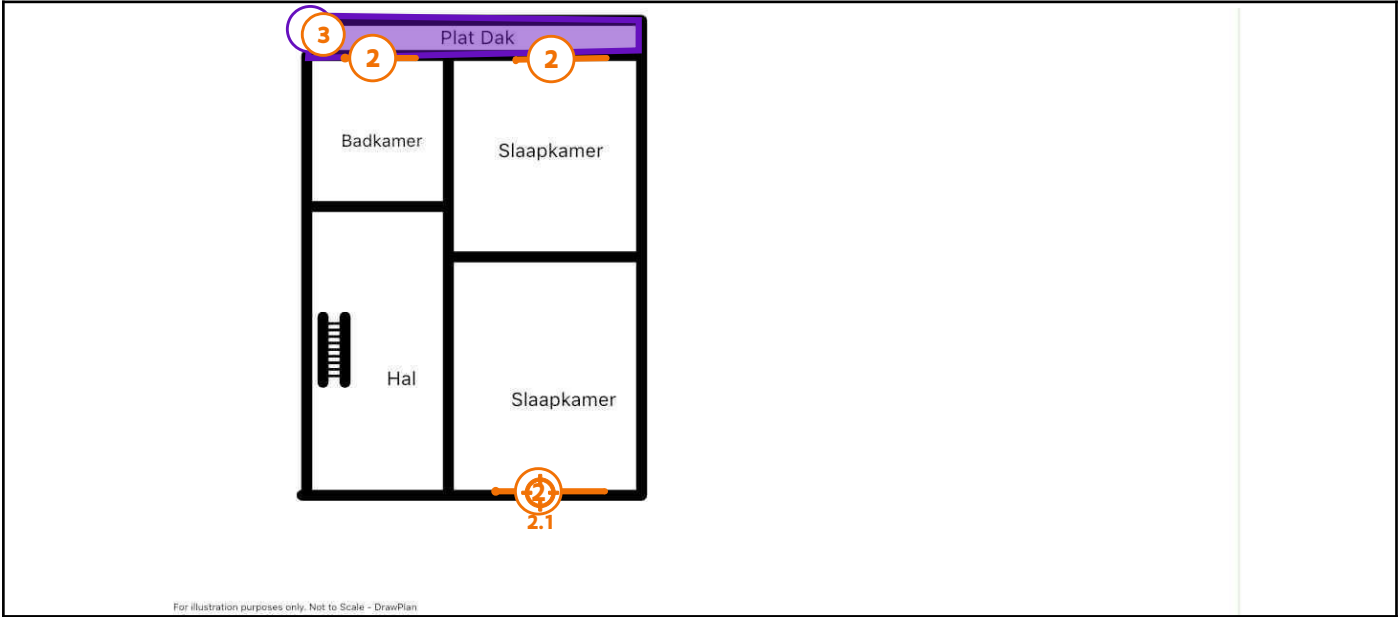
# Plan 1.4: Grondplan eerste verdieping

| Beschrijving | Type | Actie |
|---|---|---|
| 6. EPDM plat dak | Advies | - |

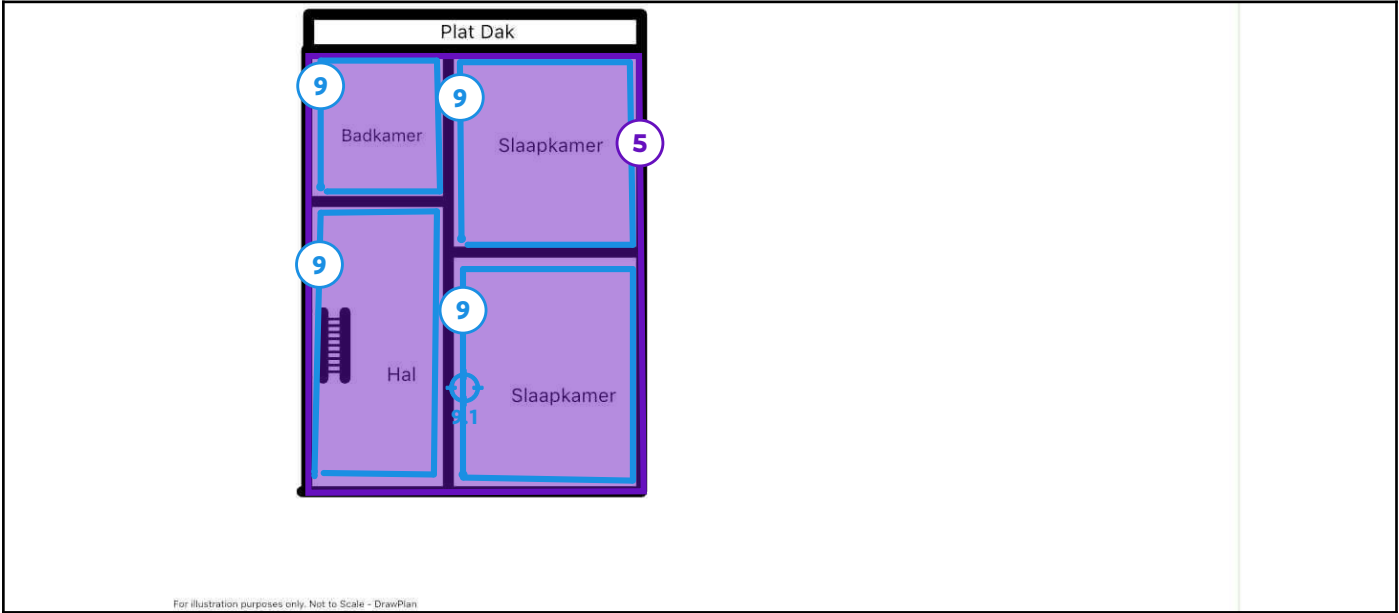
# Plan 1.5: Grondplan eerste verdieping wanden en plafonds

| Beschrijving | Type | Actie |
|---|---|---|
| 9.1 Code: MM01 - pleisterwerk wanden | Mengmonster | - |

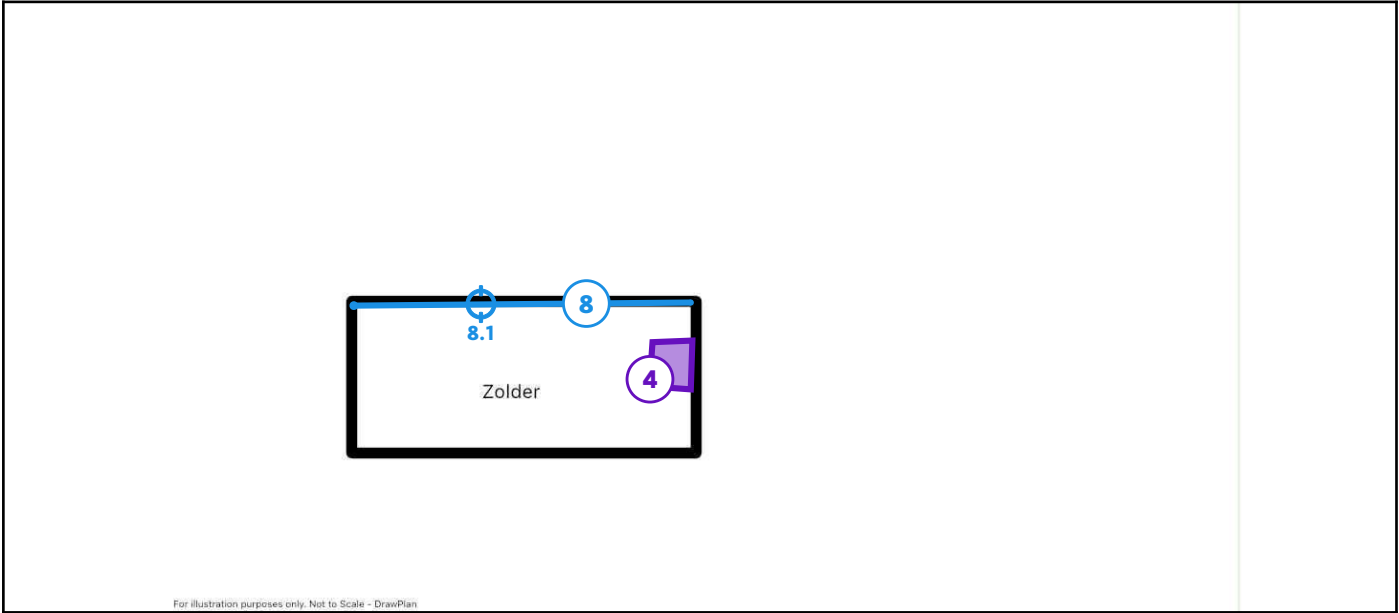
# Plan 1.6: Grondplan zolder

| Beschrijving | Type | Actie |
|---|---|---|
| 8.1 Code: PM02 Roofing dakgoot | Puntmonster | - |

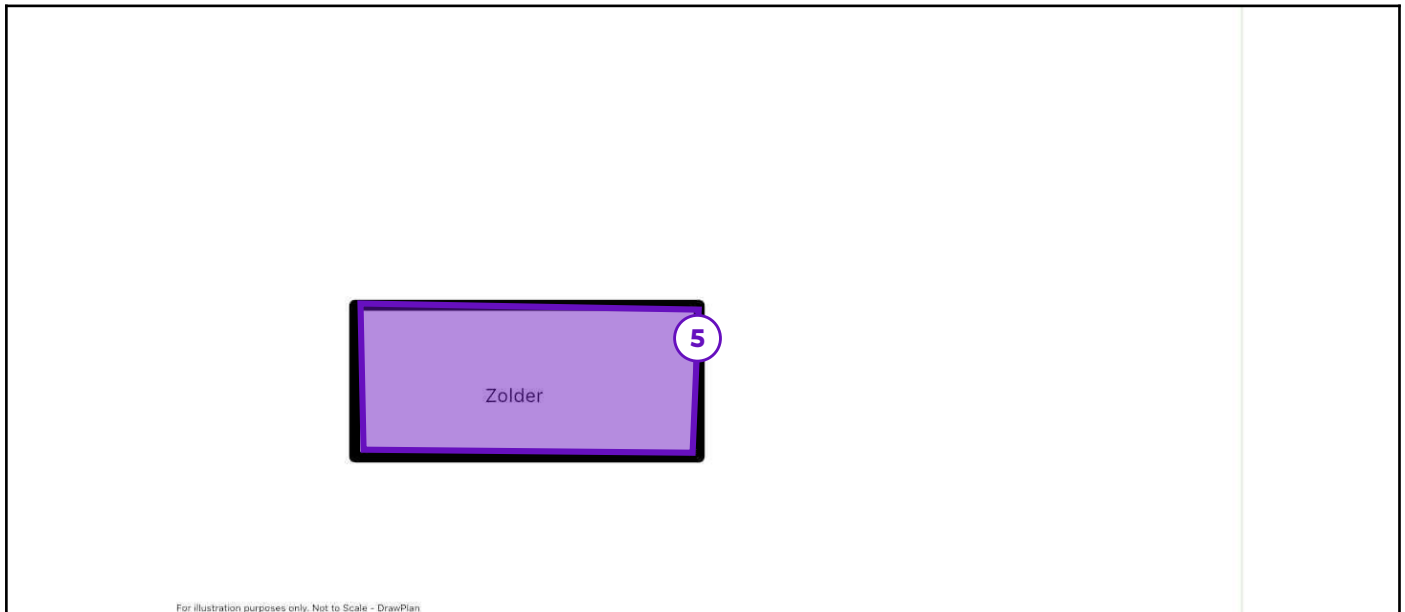
## Plan 1.7: Grondplan zolder wanden en plafonds

| Beschrijving | Type | Actie |
|---|---|---|
| 5. Gyproc vals plafond | Advies | - |

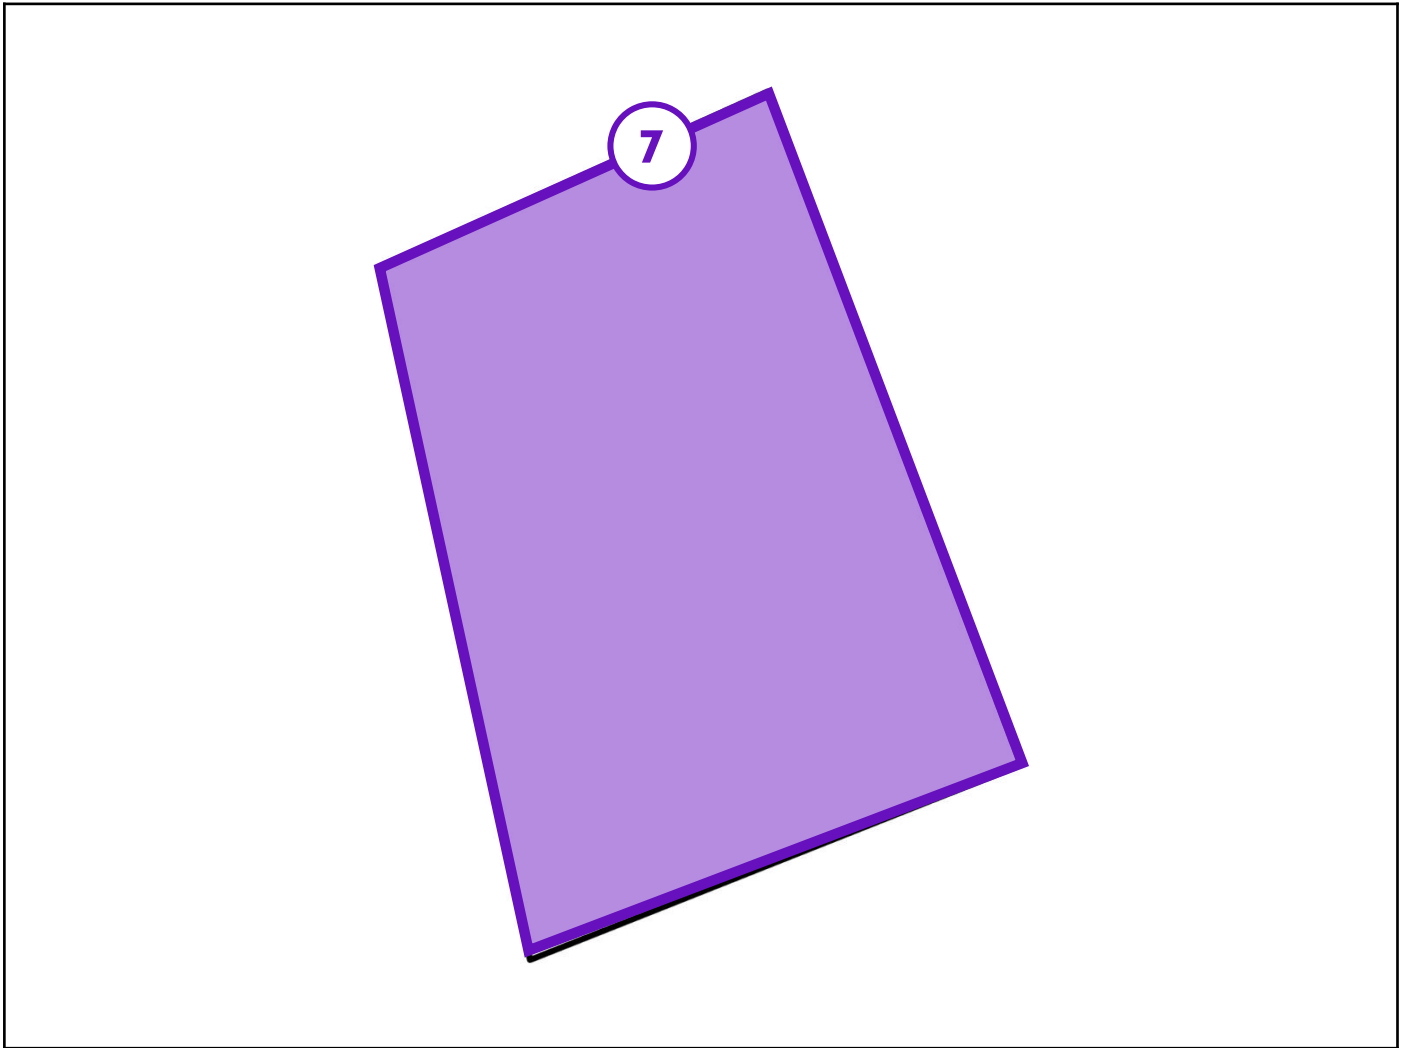
## Plan 2.1: Bijgebouw plan

| Beschrijving | Type | Actie |
|---|---|---|
| 7. Tuinhuis | Advies | - |
