# Asbestinventarisatetest

Brambroek 17, 9500 Geraardsbergen

Attestnummer : 20251001-000389.000

**Niet-asbestveilig**

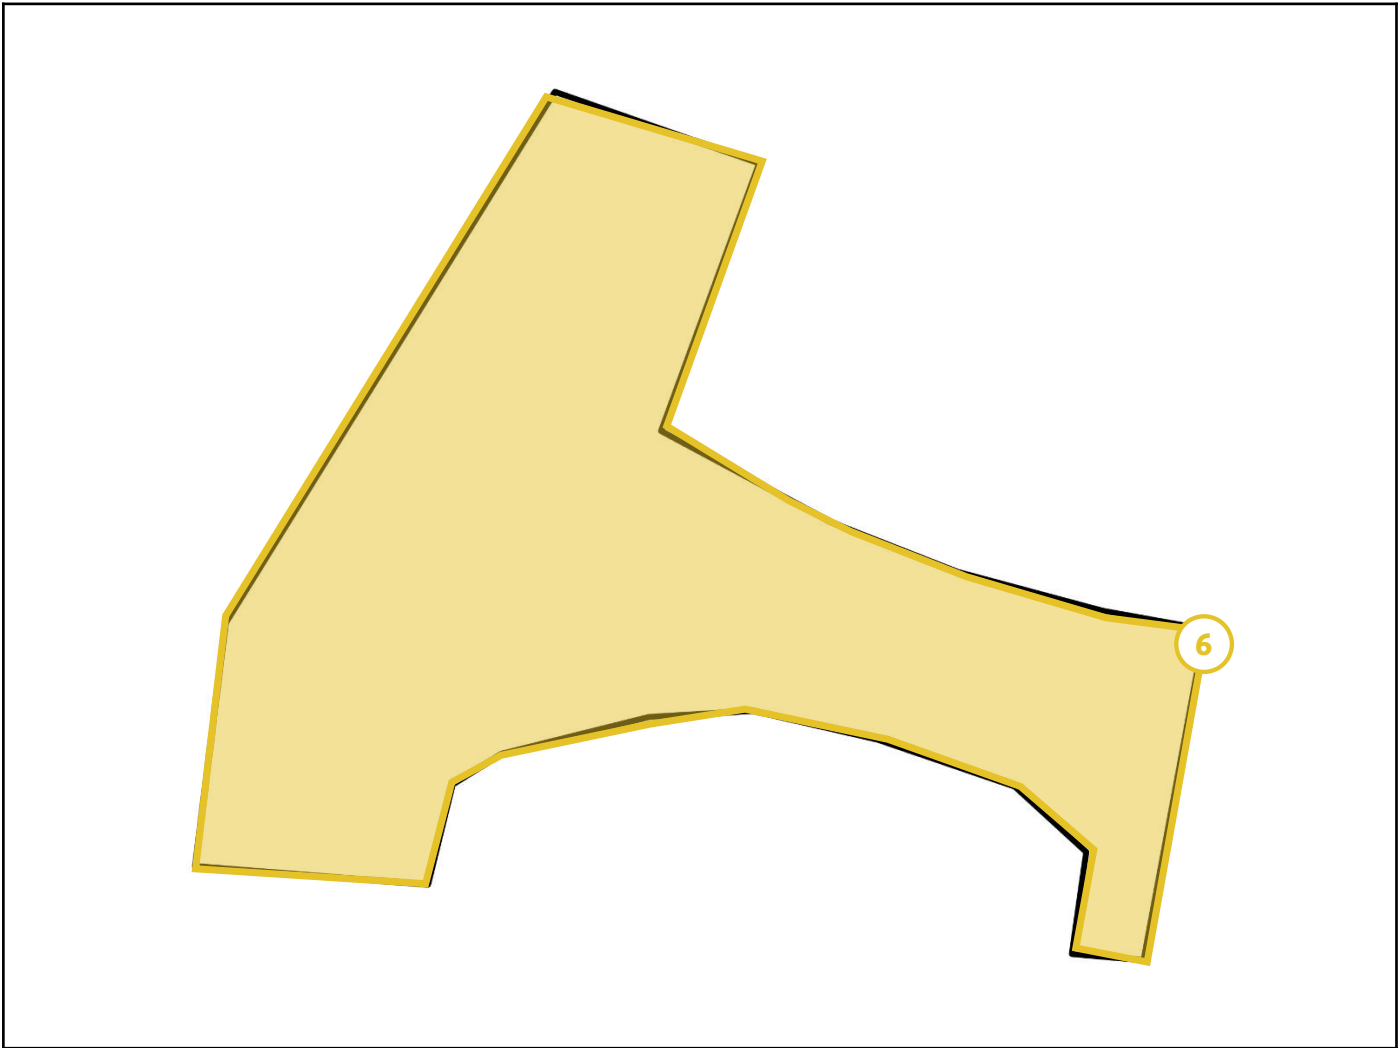
# Plan 4.1: Asfalt plan

| Beschrijving | Type | Actie |
|---|---|---|
| 6. asfalt | Asbestmateriaal | Zorgvuldig beheren |
