# Asbestinventarisatattest

Amerikalei 132, 2000 Antwerpen  
Gemeenschappelijke delen

Attestnummer : 20251015-000360.000

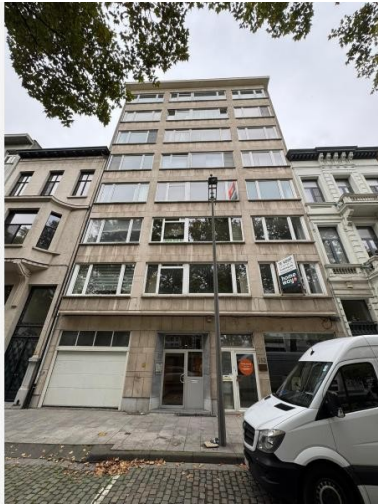
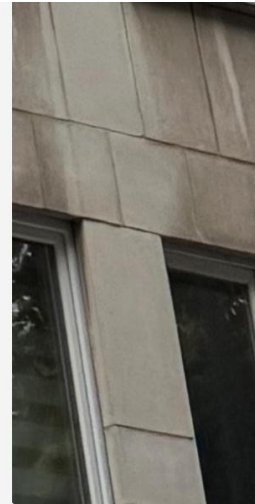
Overzichtsfoto

- Eenvoudige handelingen: enkel door erkend asbestverwijderaar  
Er werd geen staal genomen van het materiaal, dit met kans op verdere schade. Er werd in het verleden ook reeds een onderzoek uitgevoerd in het kader van een asbestinventaris waarbij deze buis asbesthoudend bleek te zijn volgens de syndicus.

| Opmerking | Er kan een lichte afwijking zijn van de opgemeten toepassing. Dit gezien er ook wellicht nog buizen door de privatieve kelders lopen. |
