# Asbestinventarisatetest

Manhovestraat 27, 1541 Pajottegem

Attestnummer : **20250428-000296.000**

Uitgegeven op : **28.04.2025**

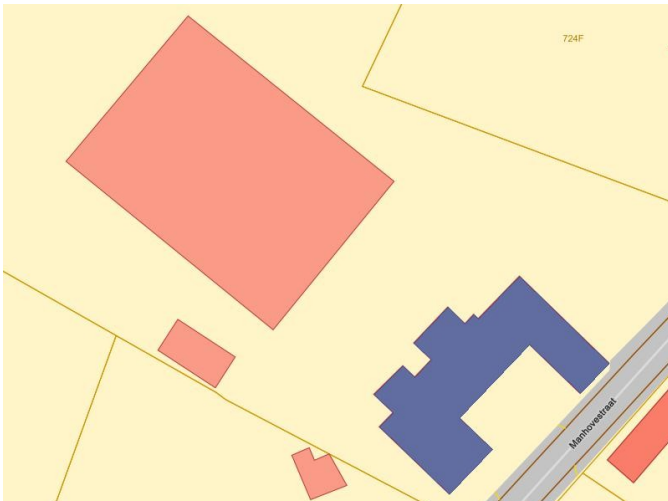
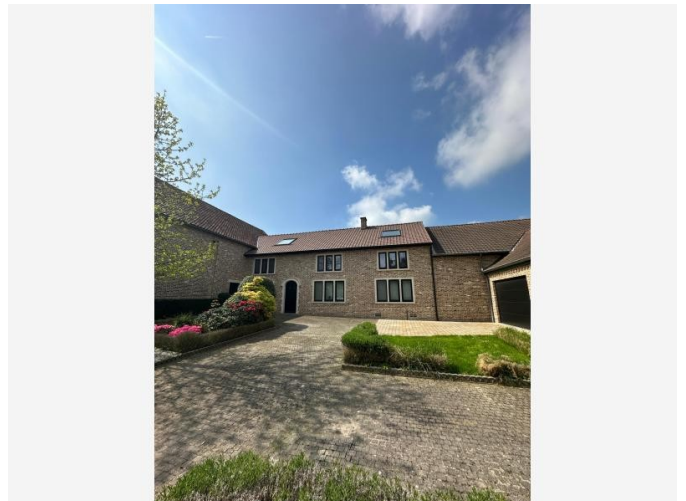
## Zone 1: Woning

Tijdens de inspectie vastgesteld:

- 0 Asbestmaterialen
- 0 Beperkingen
- 0 Uitsluitingen
- 0 Roerende goederen
- 0 Puin, steenslag, (water)bodem
- 1 **Advies**
- 0 Geen asbest

| Beschrijving | Type | Actie |
|---|---|---|
| 1. Volledig gerenoveerde woning | Advies | - |

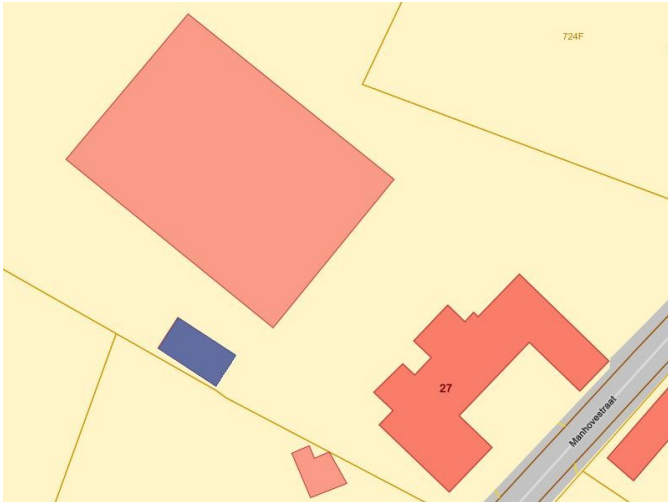
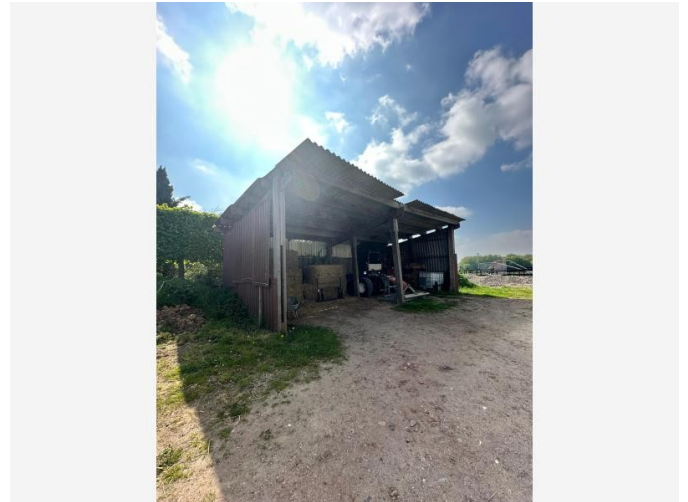
## Zone 2: Overkapping

Tijdens de inspectie vastgesteld:

- 0 Asbestmaterialen
- 0 Beperkingen
- 0 Uitsluitingen
- 0 Roerende goederen
- 0 Puin, steenslag, (water)bodem
- 0 Adviezen
- 1 **Geen asbest**

| Beschrijving | Type | Actie |
|---|---|---|
| 2.1 Code: SN02 | Mengmonster | - |

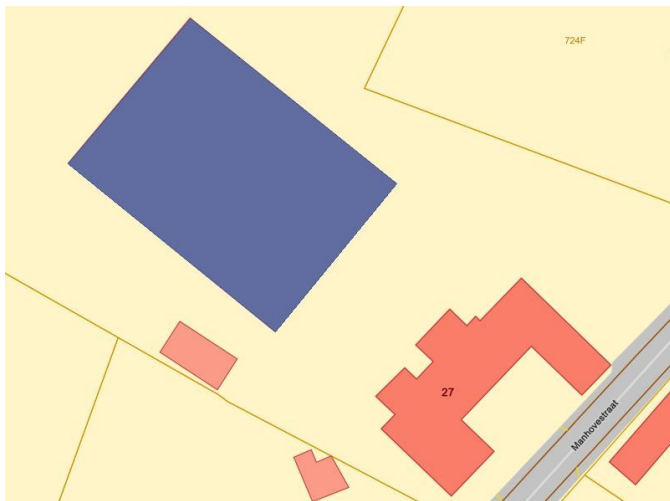
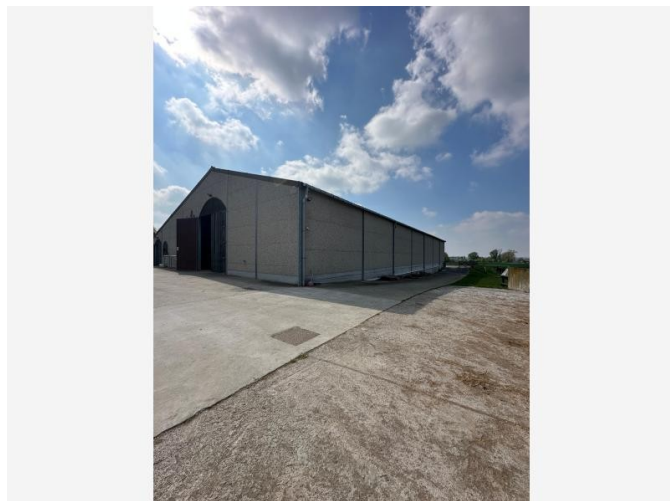
## Zone 3: Manege

Tijdens de inspectie vastgesteld:

- 0 Asbestmaterialen
- 0 Beperkingen
- 0 Uitsluitingen
- 0 Roerende goederen
- 0 Puin, steenslag, (water)bodem
- 0 Adviezen
- 2 Geen asbest**
