# Asbestinventarisatetest

Kapellei 29, 2980 Zoersel

Attestnummer : 20251010-000278.000

Eindconclusie:

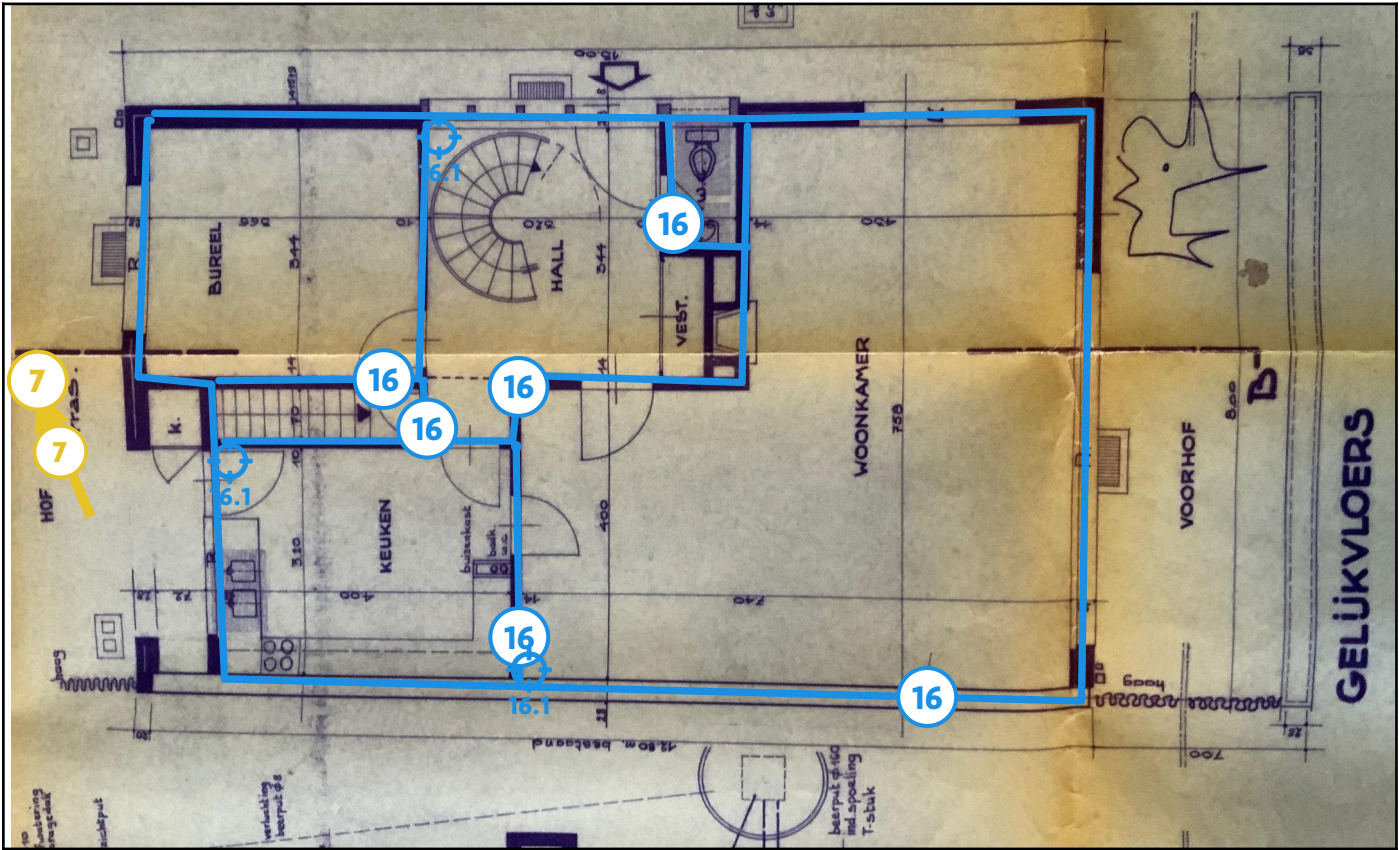
# Plan 1.1: Grondplan glv

| Beschrijving | Type | Actie |
|---|---|---|
| 7. Buis | Asbestmateriaal | Zorgvuldig beheren |

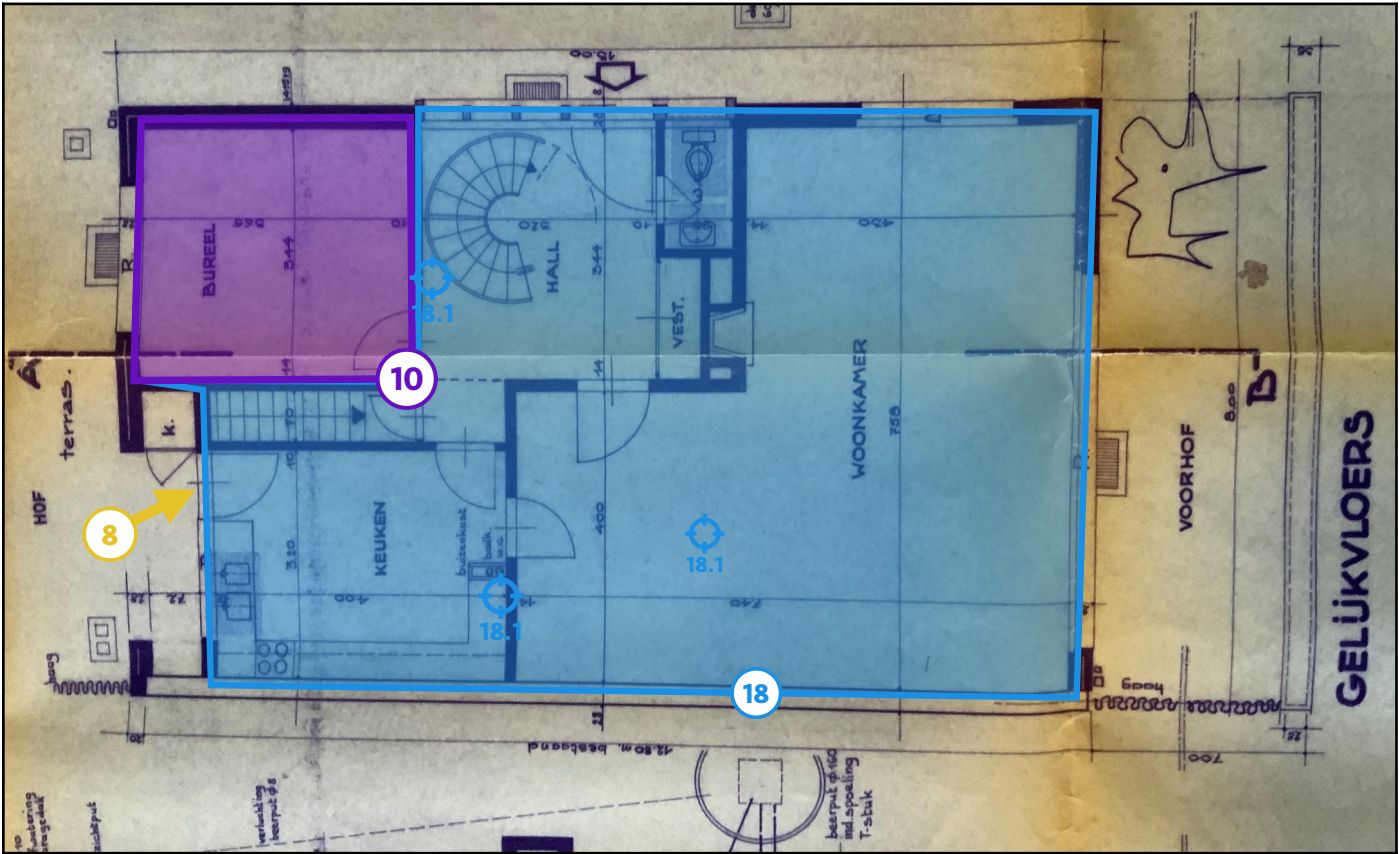
# Plan 1.2: Grondplan glv

| Beschrijving | Type | Actie |
|---|---|---|
| 8. Plaat deur | Asbestmateriaal | Zorgvuldig beheren |
| 10. Plafonds | Advies | - |

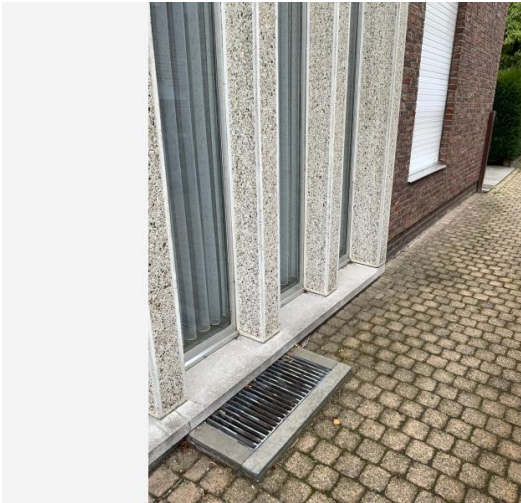
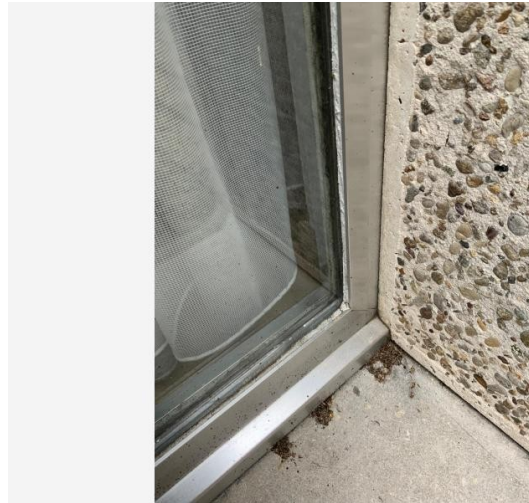
## Fiche 13: Mastiek raamwerk/ glas

Geen asbest

| Opmerking | <p>Betreft mastiek tussen raamwerk en glas</p> <p>De oppervlakte of lopende meters of gewicht zijn ter plaatsen bij benadering opgemeten. Deze hoeveelheid kan niet worden overgenomen in een eventuele meetstaat.</p> |

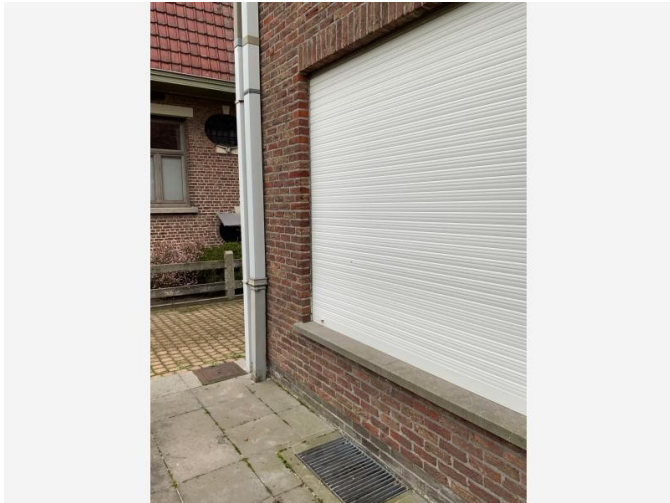
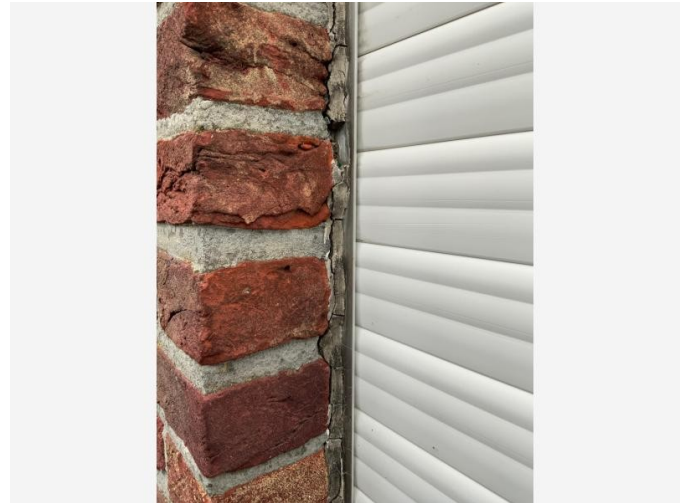
| Opmerking | <p>Betreft mastiek tussen raamwerk en gevel</p> <p>De oppervlakte of lopende meters of gewicht zijn ter plaatsen bij benadering opgemeten. Deze hoeveelheid kan niet worden overgenomen in een eventuele meetstaat.</p> |

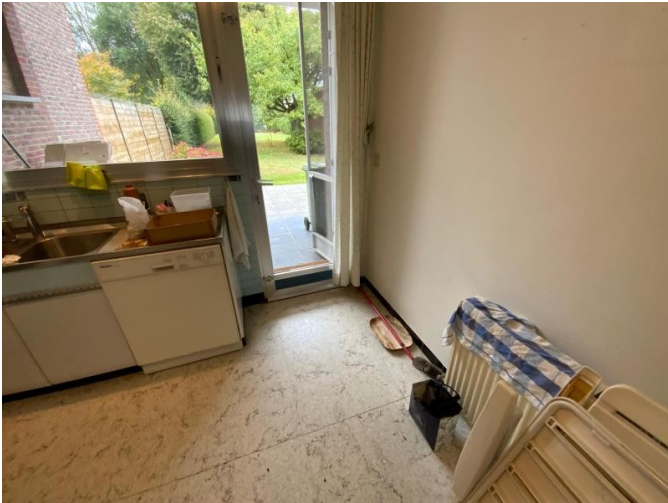
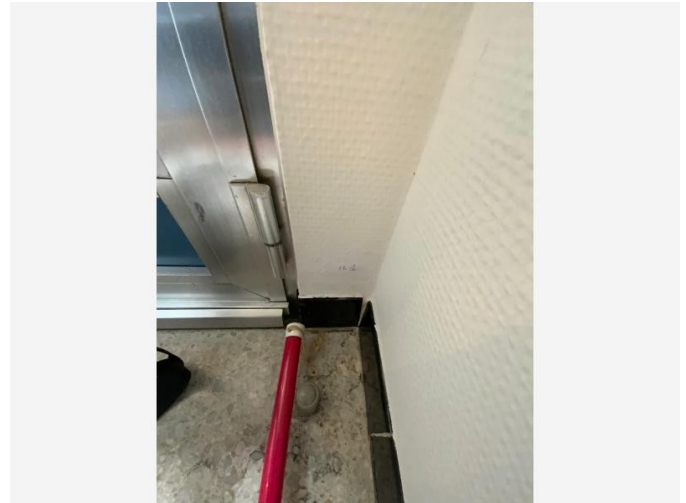
## Fiche 16: Pleisterwerk muur

Geen asbest

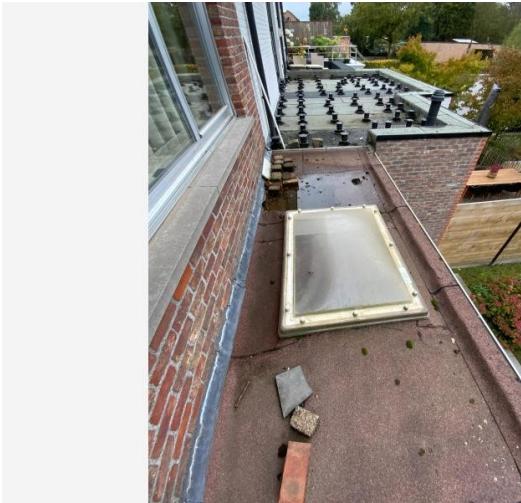
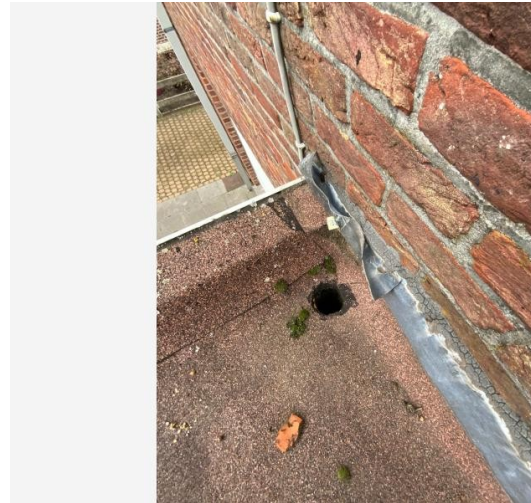
## Fiche 17: Dakbedekking roofing

Geen asbest

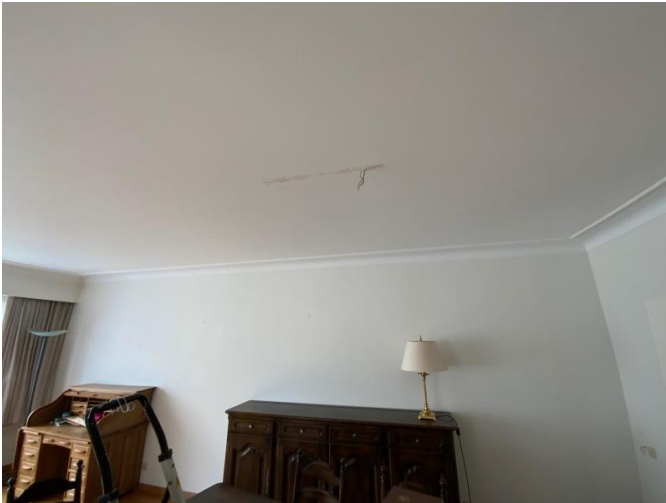
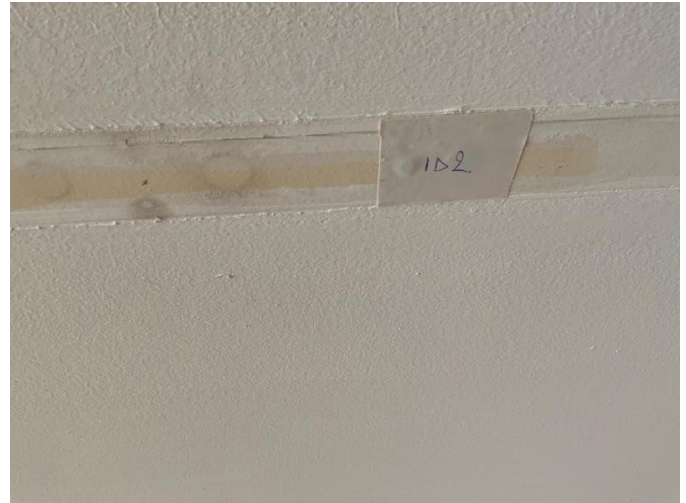
## Fiche 18: Pleisterwerk plafond

Geen asbest
