# Asbestinventarisatetest

Baron Frans du Fourstraat 2/2, 2300 Turnhout

Attestnummer : **20251013-000142.000**

Uitgegeven op : **13.10.2025**

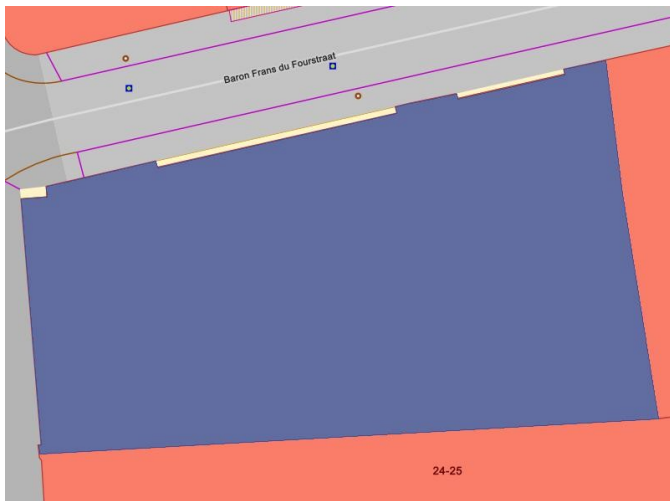
## Zone 1: Hoofdgebouw

- 0 Asbestmaterialen
- 0 Beperkingen
- 0 Uitsluitingen
- 0 Roerende goederen
- 0 Puin, steenslag, (water)bodem
- 2 Adviezen**
- 1 Geen asbest**
