# Asbestinventarisatetest

Statielei 9/10, 2640 Mortsel

Attestnummer : **20251017-000416.000**

Uitgegeven op : **17.10.2025**

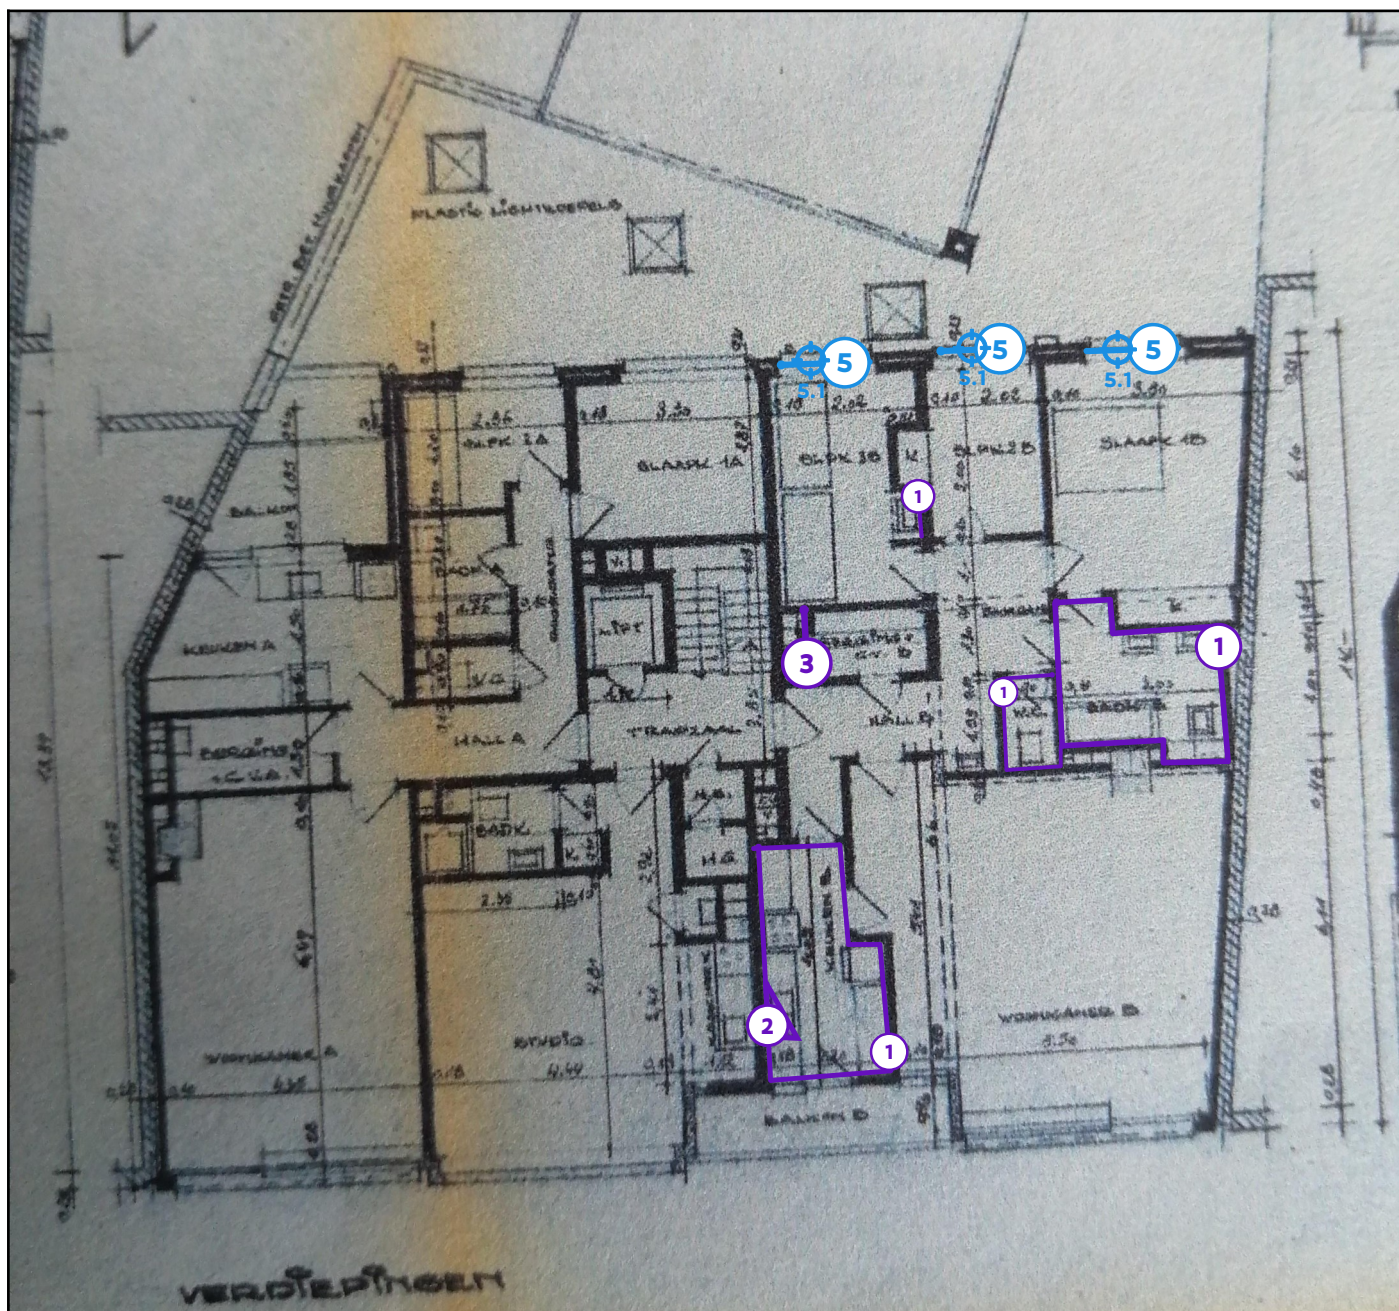
## Plan 1.1: grondplan appartement

| 5.1 Code: 6020239613 Mastiek | Mengmonster | - |

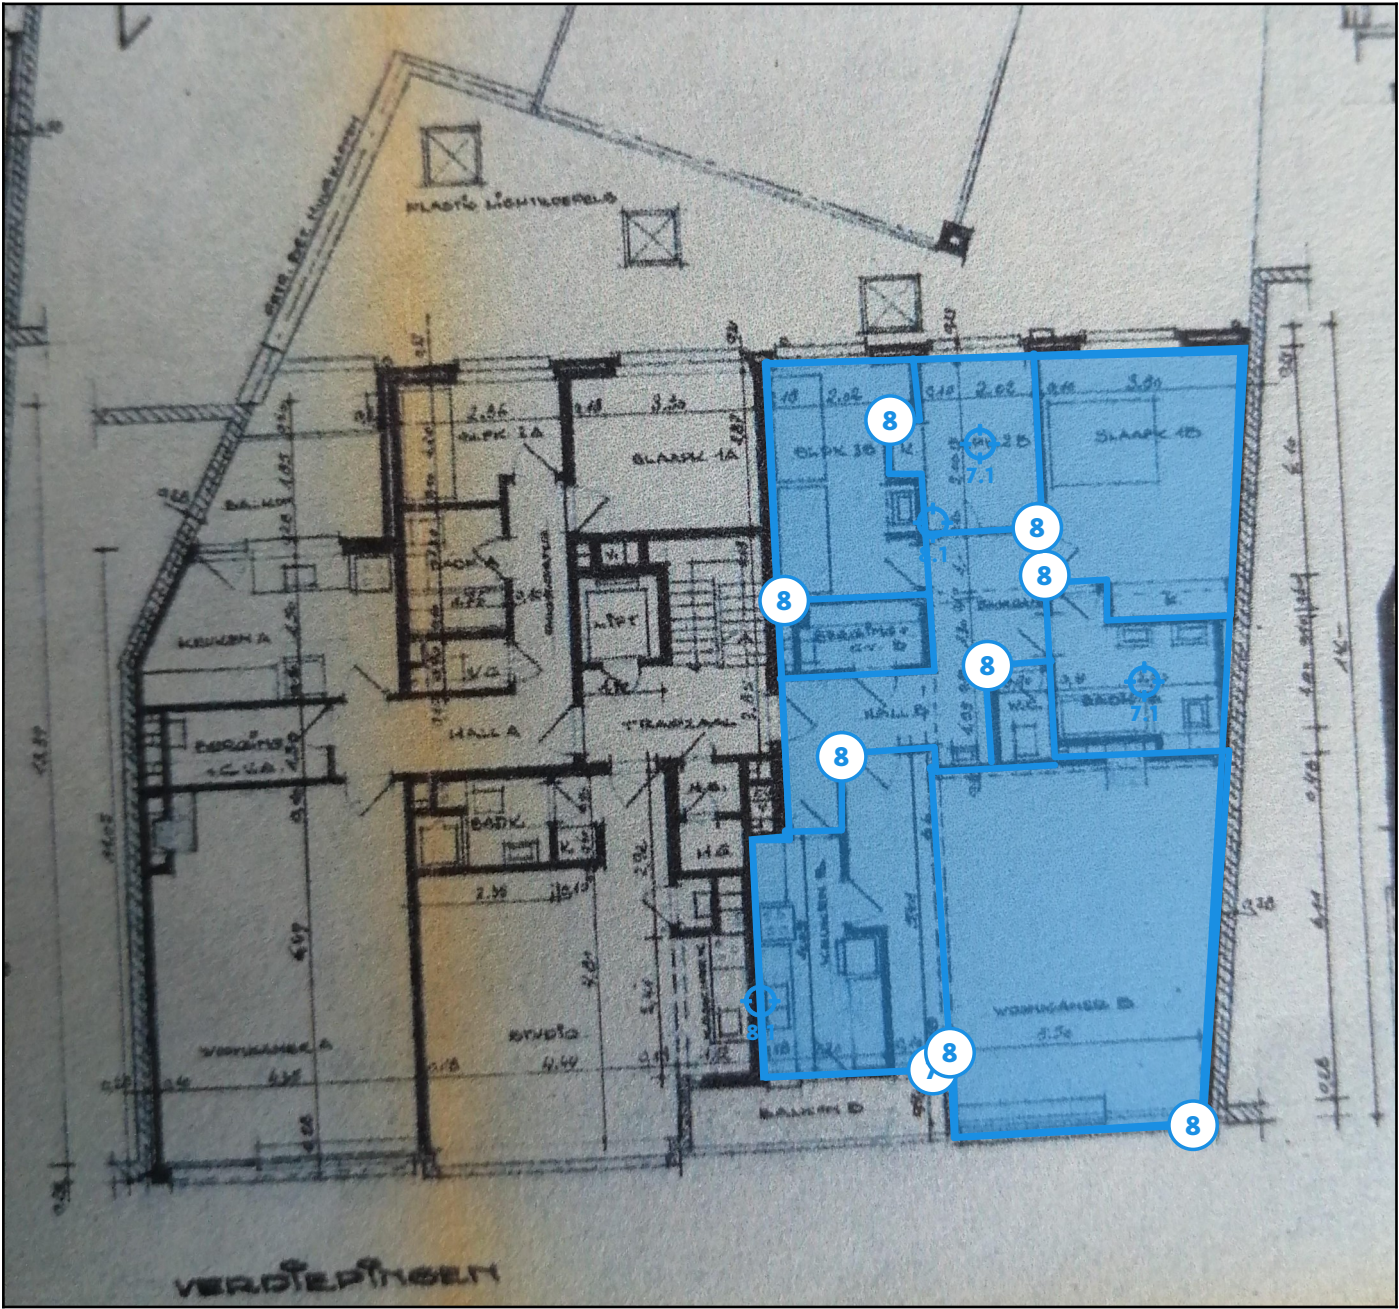
# Plan 1.2: gipsplan appartement

| Beschrijving | Type | Actie |
|---|---|---|
| 8.1 Code: 6020239614 Gips wanden | Mengmonster | - |
