# Asbestinventarisat attest

Steenweg op Zevendonk 235, 2300 Turnhout

Attestnummer : 20251003-000011.000

Uitgegeven op : 03.10.2025

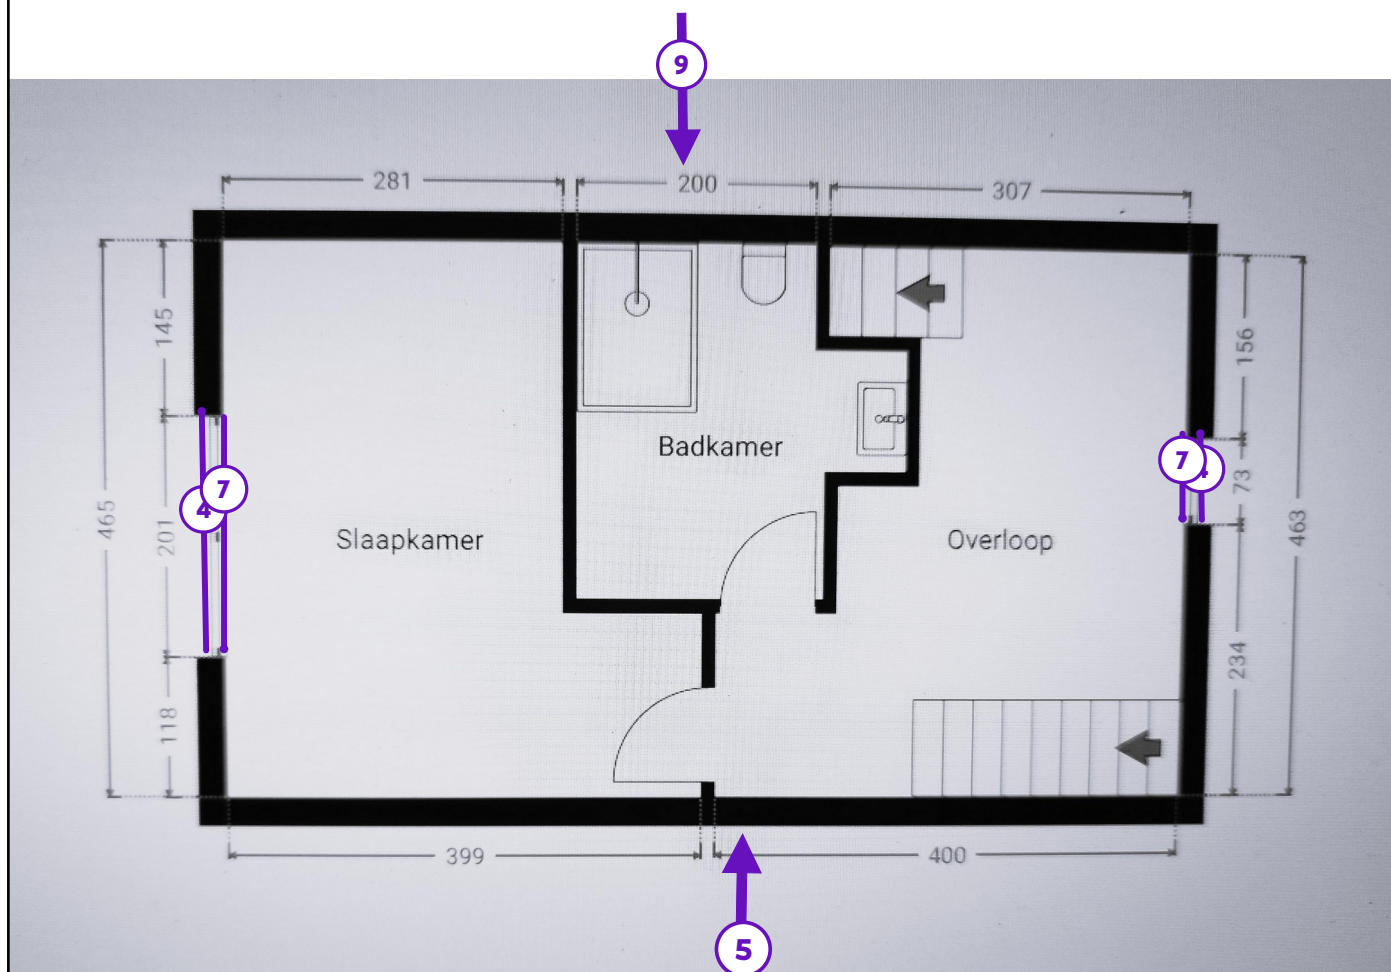
## Plan 1.2: V+1

Alle binnenwanden op het eerste verdiep zijn valse wanden (gipsplaten).

De sierlijsten zijn vastgesteld op het volledige eerste verdiep.

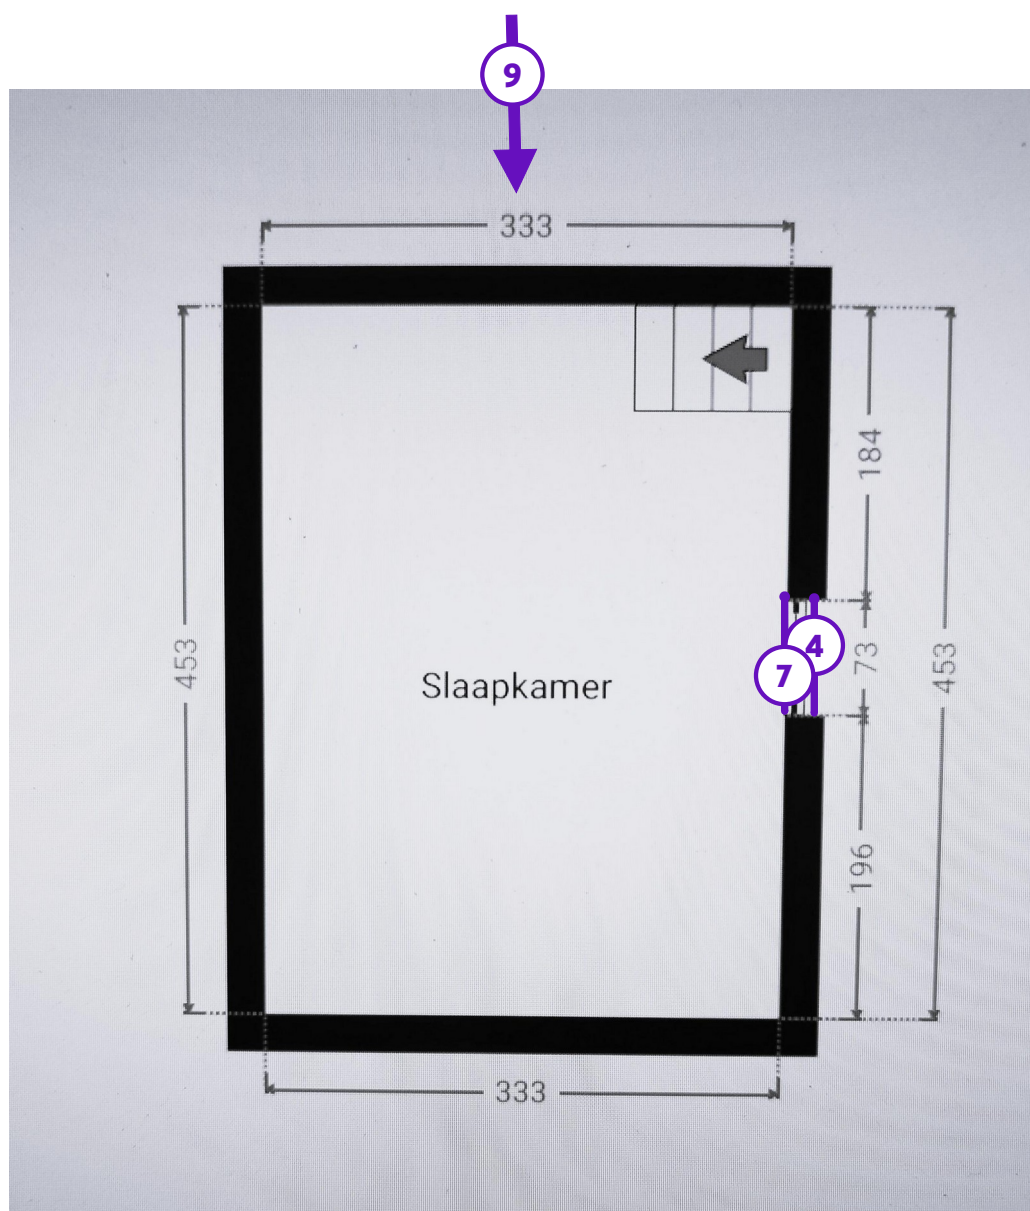
## Plan 1.3: V+2

Alle binnenwanden op het tweede verdiep zijn valse wanden (gipsplaten).
