# Asbestinventarisatetest

Nieuwenbos 45, 1702 Dilbeek

Attestnummer : **20250929-000442.000**

Uitgegeven op : **29.09.2025**

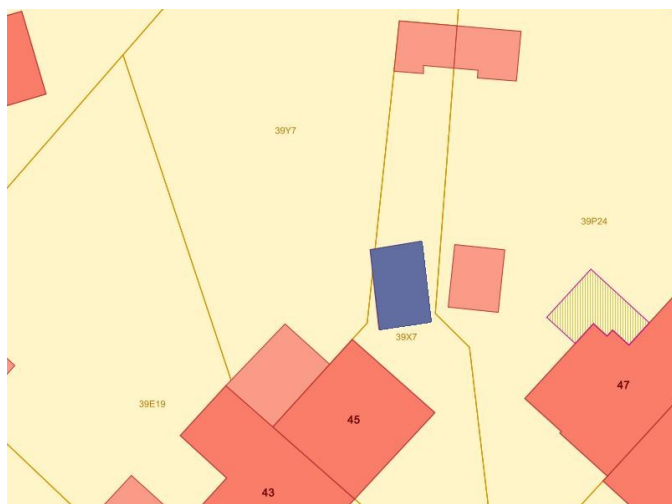
## Zone 1: Garage

- 0 Asbestmaterialen
- 0 Beperkingen
- 0 Uitsluitingen
- 0 Roerende goederen
- 0 Puin, steenslag, (water)bodem
- 0 Adviezen
- 0 Geen asbest

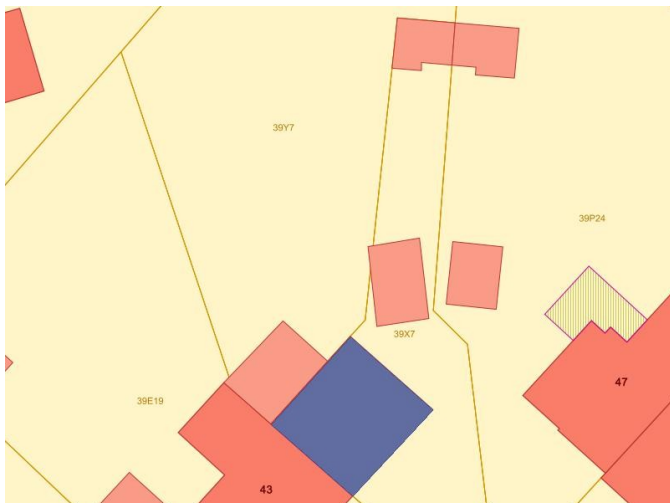
## Zone 2: Woning

- 0 Asbestmaterialen
- 1 Beperking
- 0 Uitsluitingen
- 0 Roerende goederen
- 0 Puin, steenslag, (water)bodem
- 0 Adviezen
- 4 Geen asbest

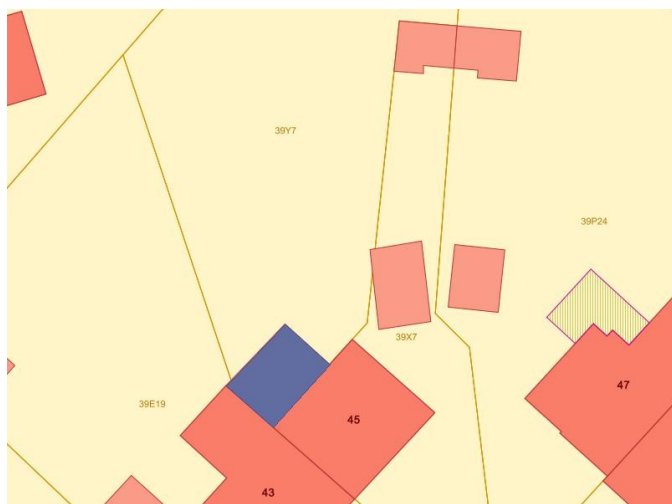
## Zone 3: Aanbouw

- 0 Asbestmaterialen
- 0 Beperkingen
- 0 Uitsluitingen
- 0 Roerende goederen
- 0 Puin, steenslag, (water)bodem
- 0 Adviezen
- 0 Geen asbest

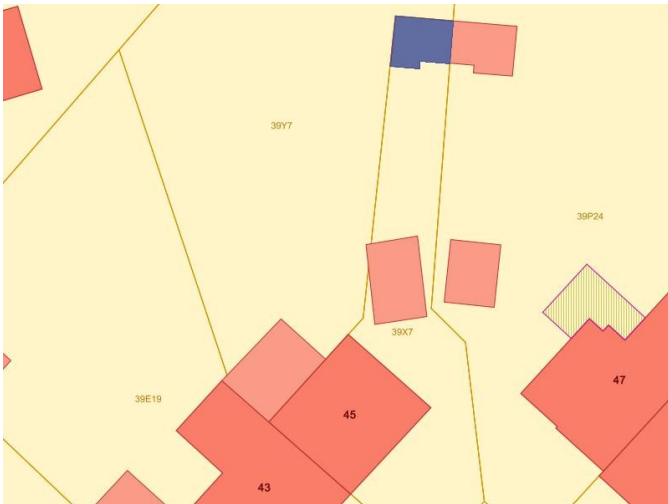
## Zone 4: Tuinhuis

- 0 Asbestmaterialen
- 0 Beperkingen
- 0 Uitsluitingen
- 0 Roerende goederen
- 0 Puin, steenslag, (water)bodem
- 0 Adviezen
- 1 **Geen asbest**
