# Asbestinventarisatetest

Steenweg op Ravels 5, 2360 Oud-Turnhout

Attestnummer : 20251012-000172.000

**Niet-asbestveilig**

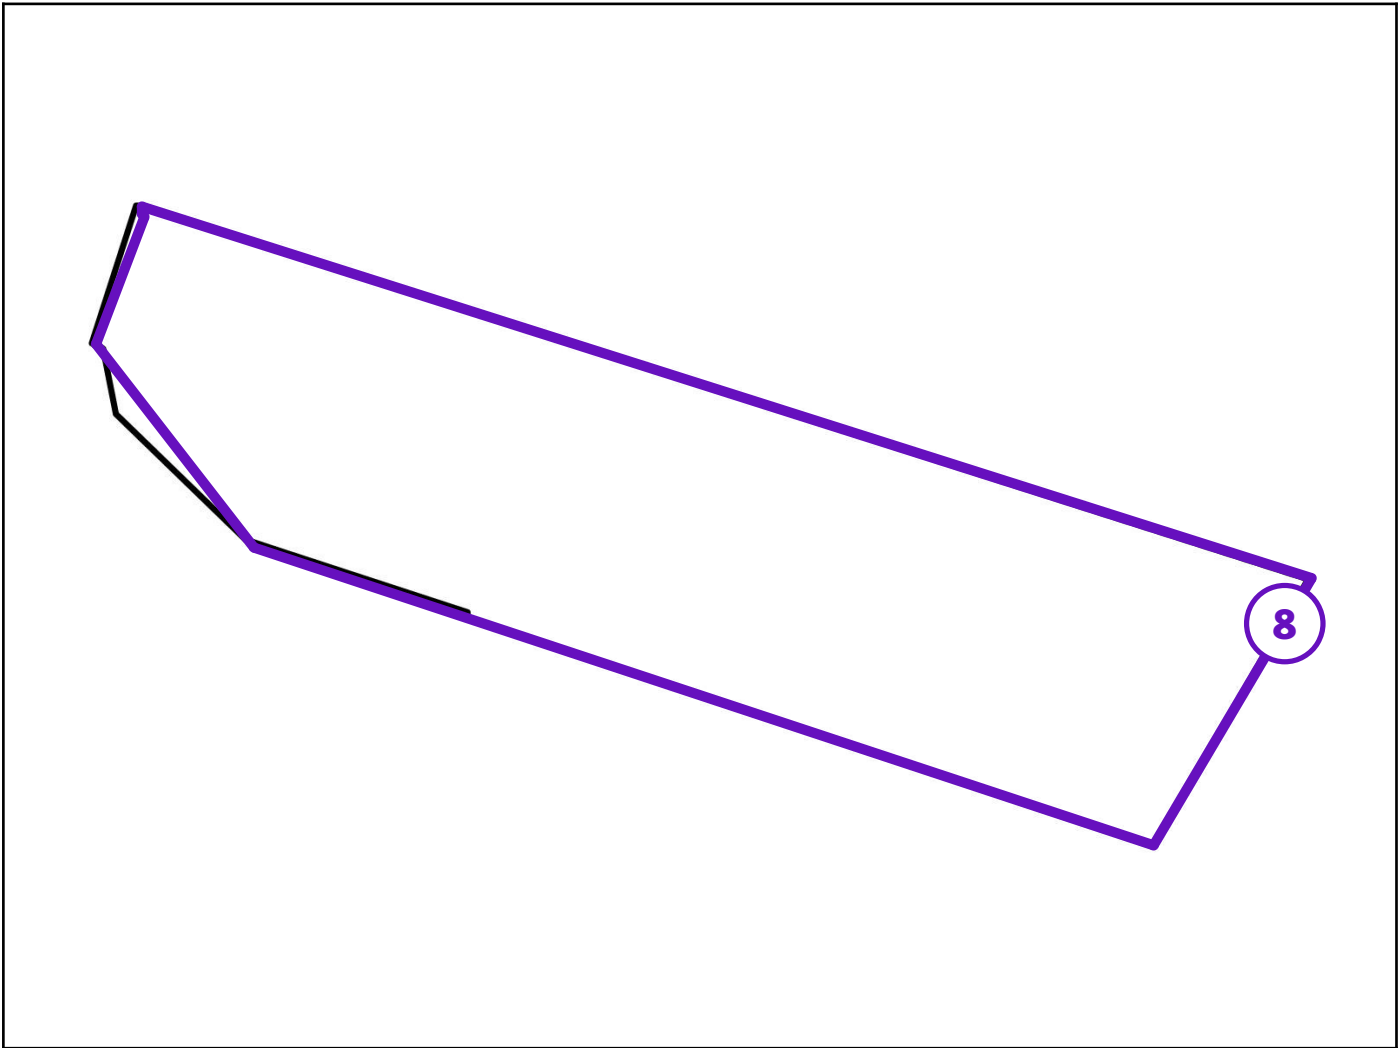
# Plan 1.3: Woning: kit

| Beschrijving | Type | Actie |
|---|---|---|
| 8. Kit niet verdacht (visueel vastgesteld) | Advies | - |

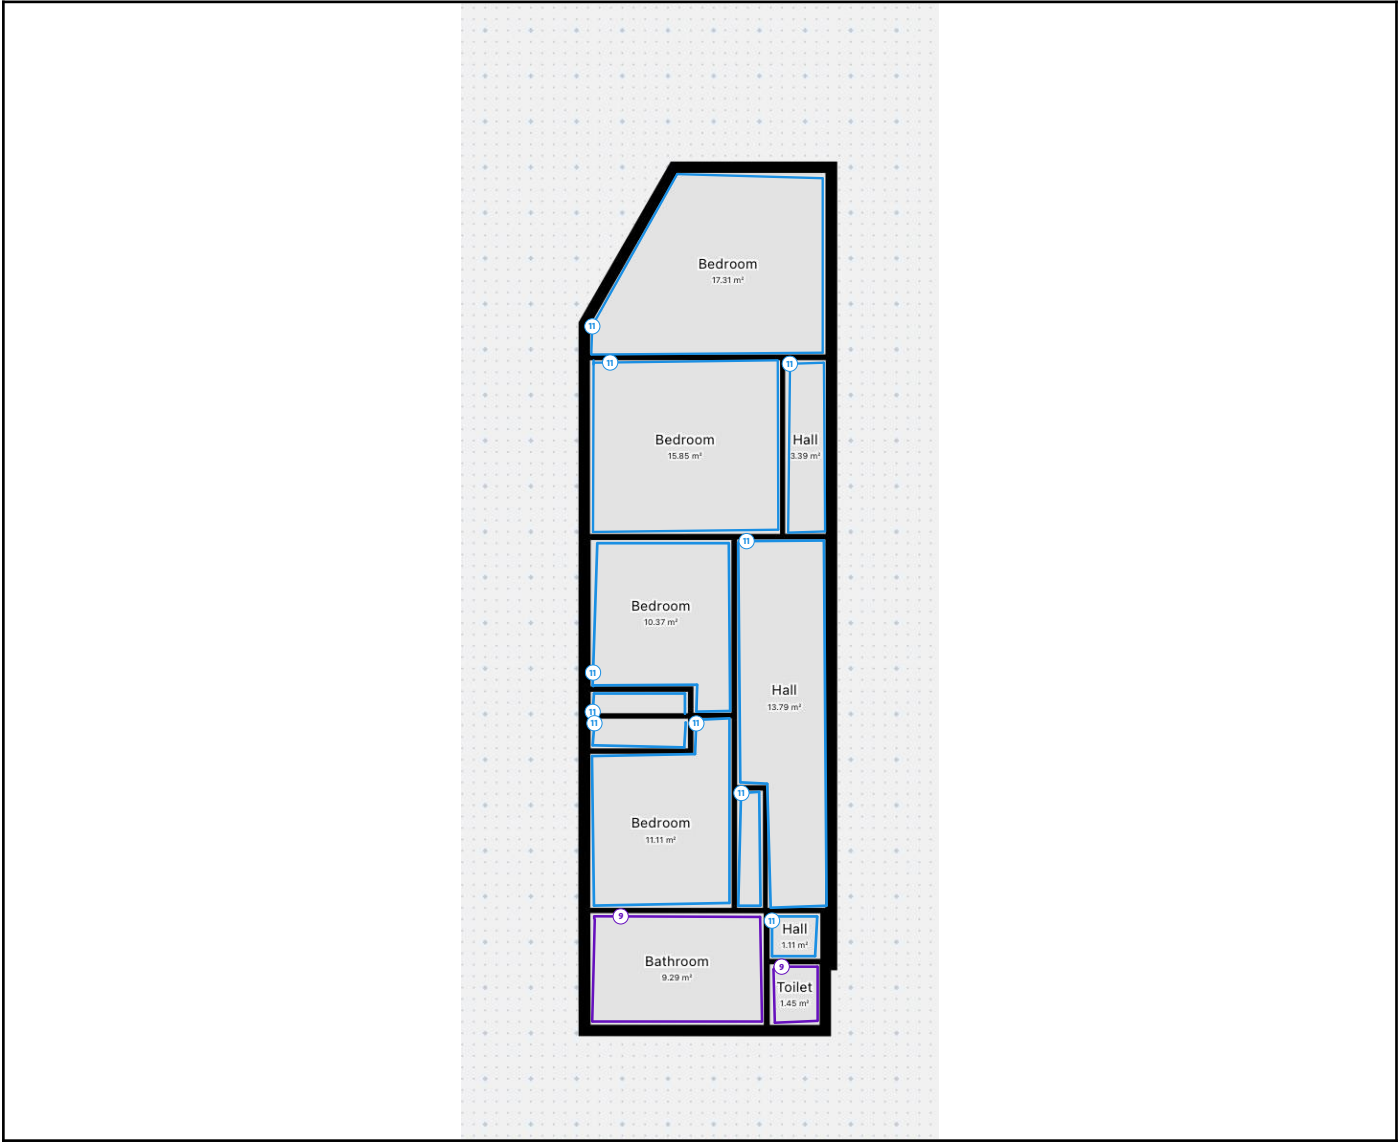
# Plan 1.4: V1: muren / tegellijm

| Beschrijving | Type | Actie |
|---|---|---|
| 11. Pleisterwerk muren & valse wanden | Geen asbest | - |

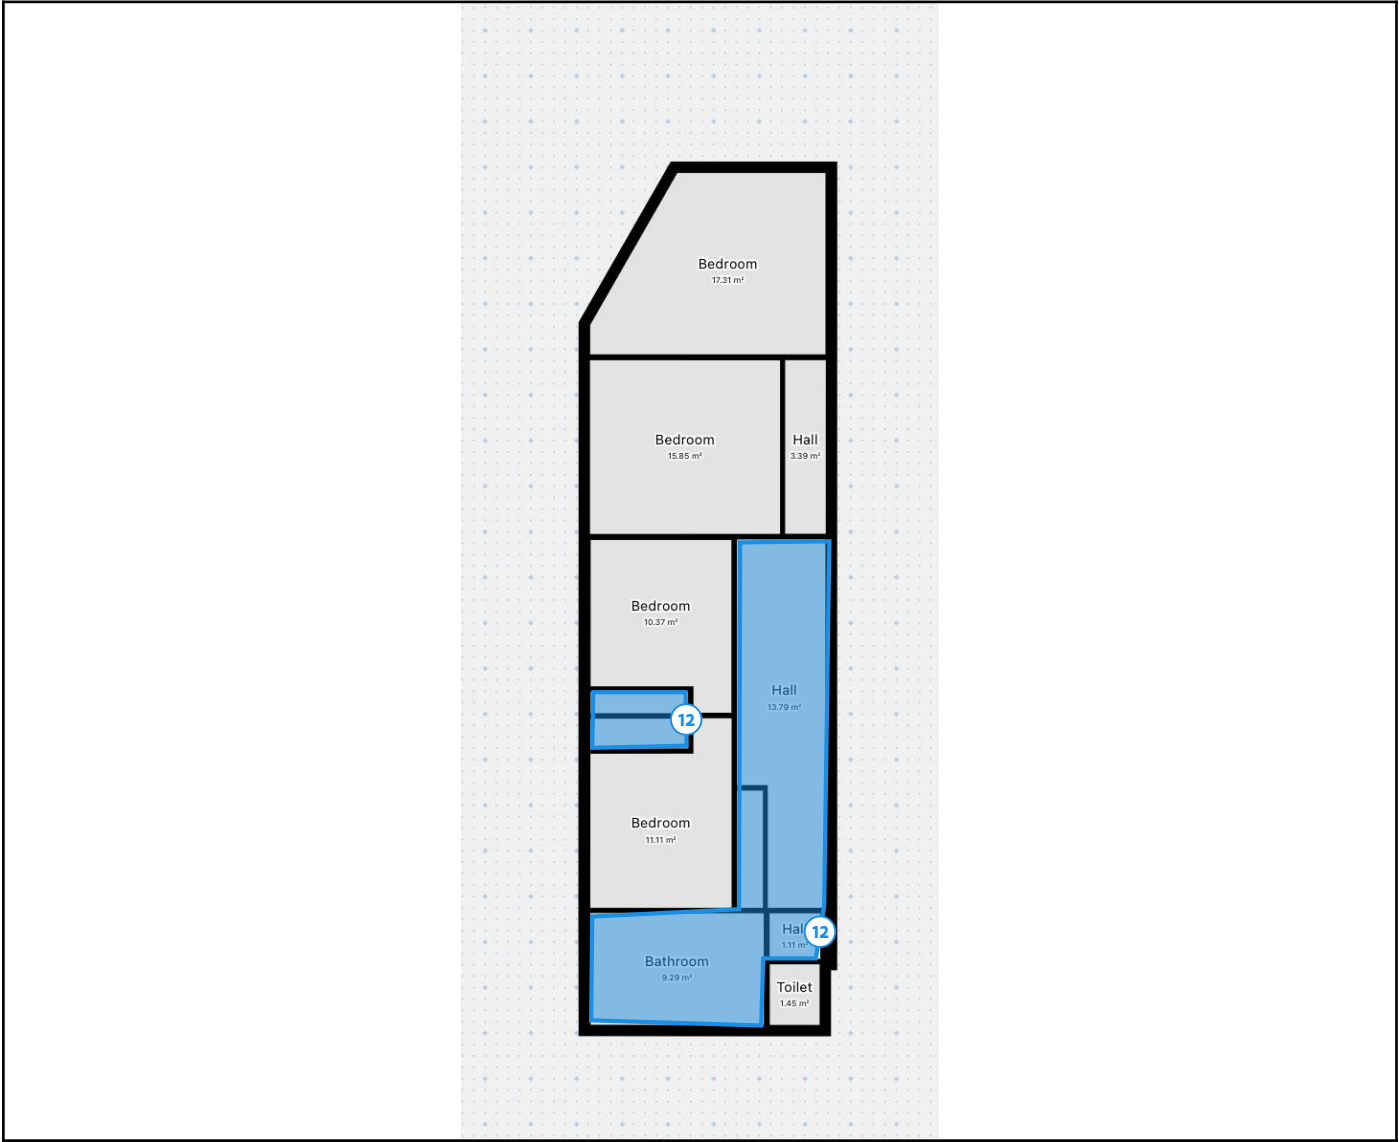
# Plan 1.5: V1: plafonds

| Beschrijving | Type | Actie |
|---|---|---|
| 12. Pleisterwerk plafonds & valse plafonds | Geen asbest | - |

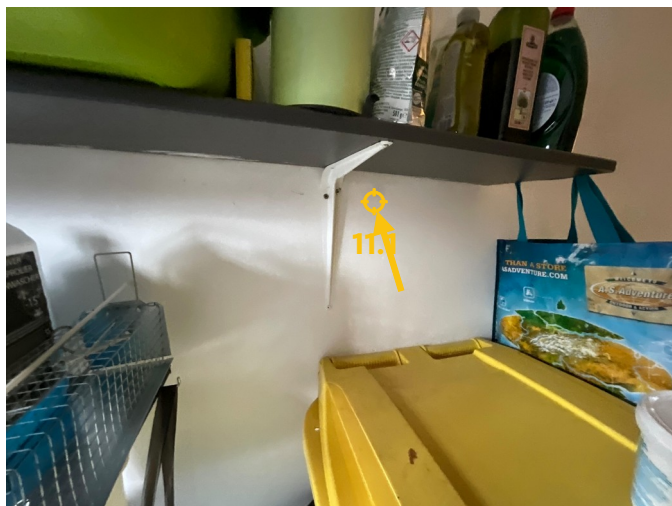
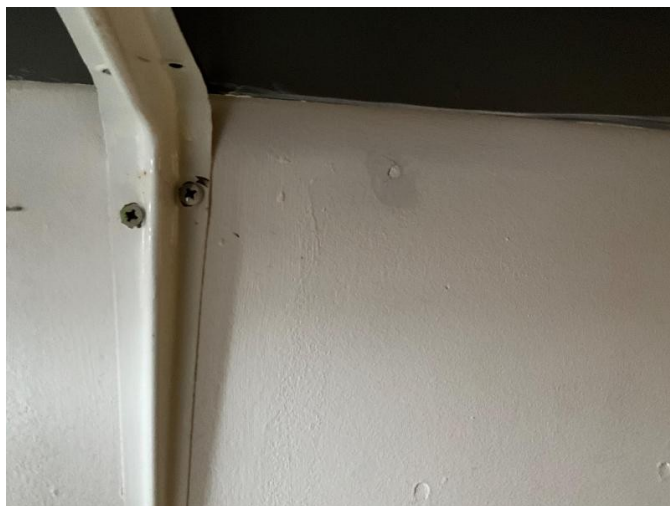
Geen asbest

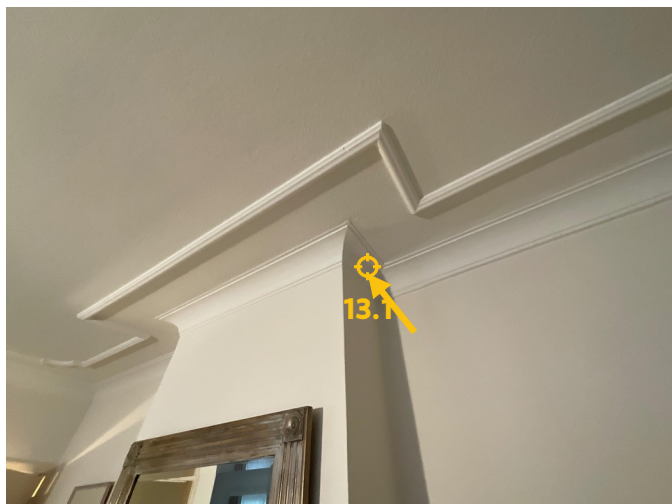
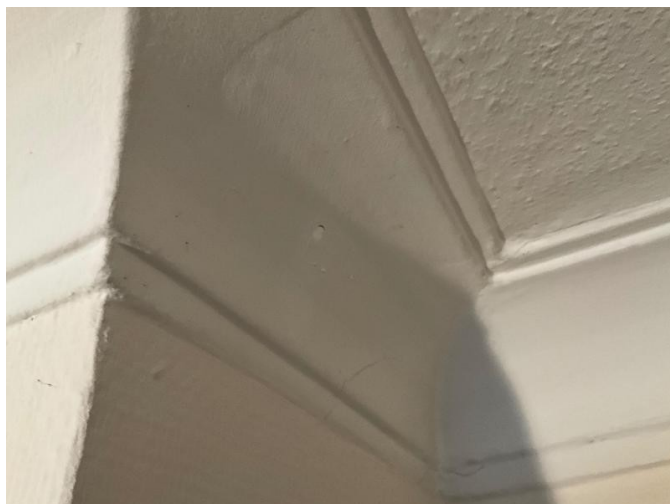
## Fiche 13: Sierlijsten plafonds

Geen asbest

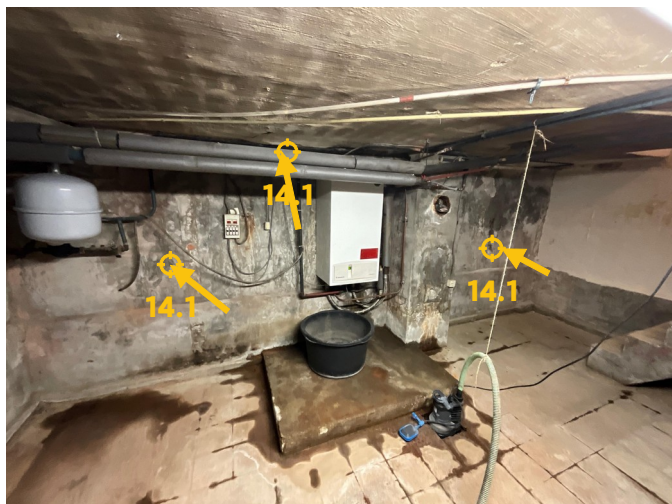
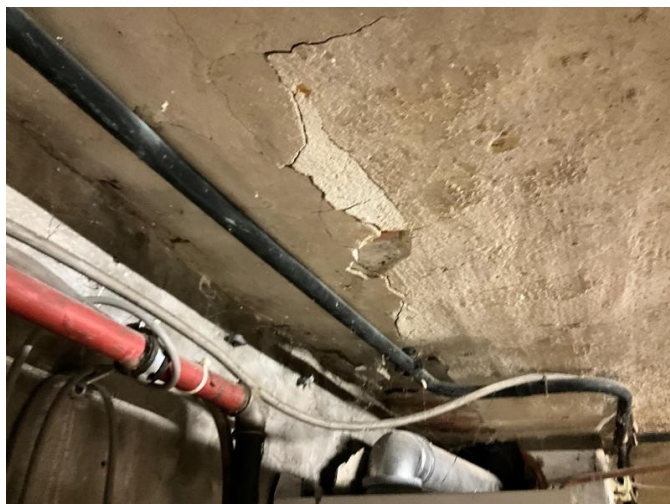
## Fiche 14: Cementering kelder (met staalname)

Geen asbest
