# Asbestinventarisatetest

Graatakker 1, 2300 Turnhout

Attestnummer : 20250718-000322.000

Uitgegeven op : 18.07.2025

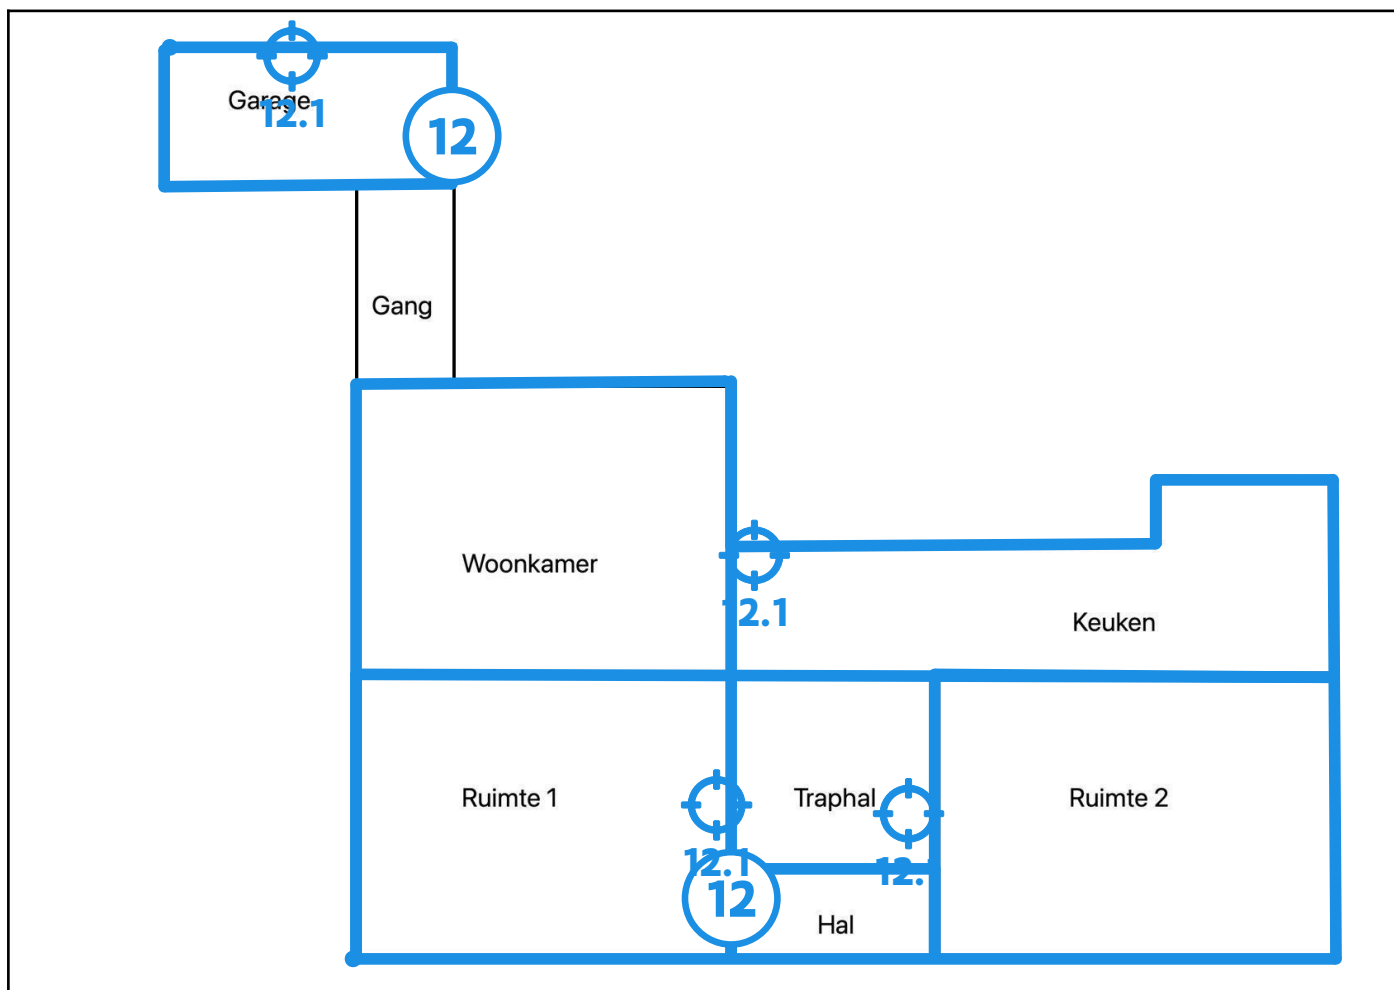
## Plan 1.2: Grondplan gelijkvloers pleister muren

| Beschrijving | Type | Actie |
|---|---|---|
| 12.1 Code: MM08 | Mengmonster | - |

| Opmerking | <p>De gelijkvloerse binnenmuren bestaan uit pleisterwerk. Volgens het inspectieprotocol is een monstername verplicht. Wij gaan over tot het verzamelen van een mengstaal voor verder onderzoek. De staalname gebeurde op plaatsen waar dit visueel niet zichtbaar is of waar er reeds schade is. Uit analyse blijkt dat het pleisterwerk geen asbest bevat. De vermelde oppervlaktes en volumes betreffen een beredeneerde schatting. Er worden geen rechten verleend aan deze oppervlaktes/volumes. De dikte is een schatting die voortkomt uit de monsterplaatsen en is daarom niet altijd representatief.</p> |

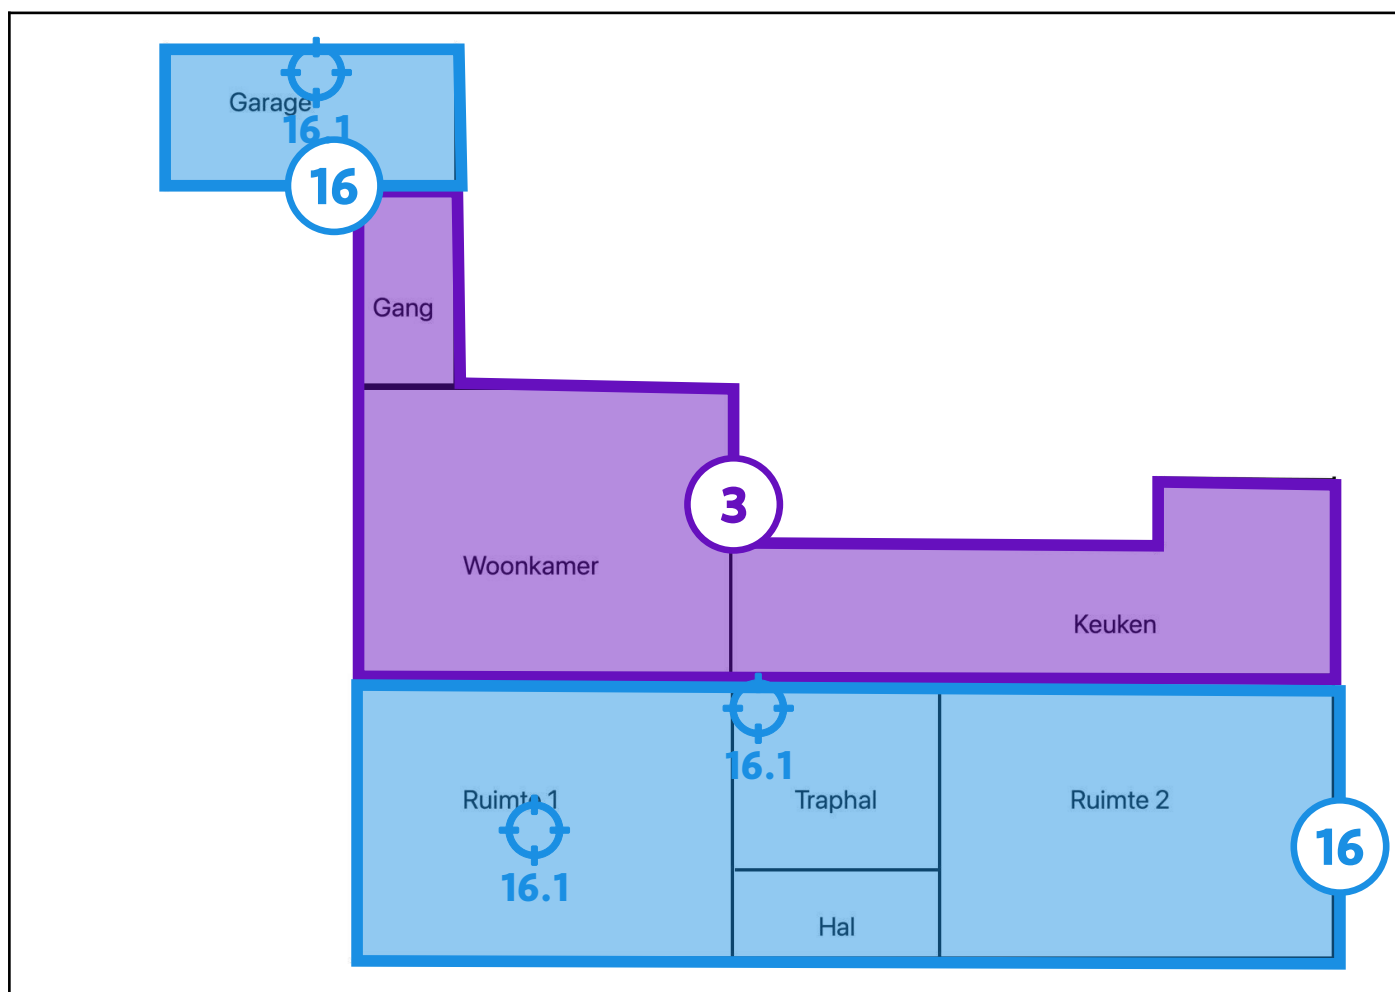
## Plan 1.3: Grondplan gelijkvloers plafonds

| Beschrijving | Type | Actie |
|---|---|---|
| 16.1 Code: MM07 | Mengmonster | - |

| Opmerking | <p>Een deel van de plafonds bestaat uit pleisterwerk. Volgens het inspectieprotocol is een monstername verplicht. Wij gaan over tot het verzamelen van een mengstaal voor verder onderzoek. De staalname gebeurde op plaatsen waar dit visueel niet zichtbaar is of waar er reeds schade is. Uit analyse blijkt dat het pleisterwerk geen asbest bevat. De vermelde oppervlaktes en volumes betreffen een beredeneerde schatting. Er worden geen rechten verleend aan deze oppervlaktes/volumes. De dikte is een schatting die voortkomt uit de monsterplaatsen en is daarom niet altijd representatief.</p> |

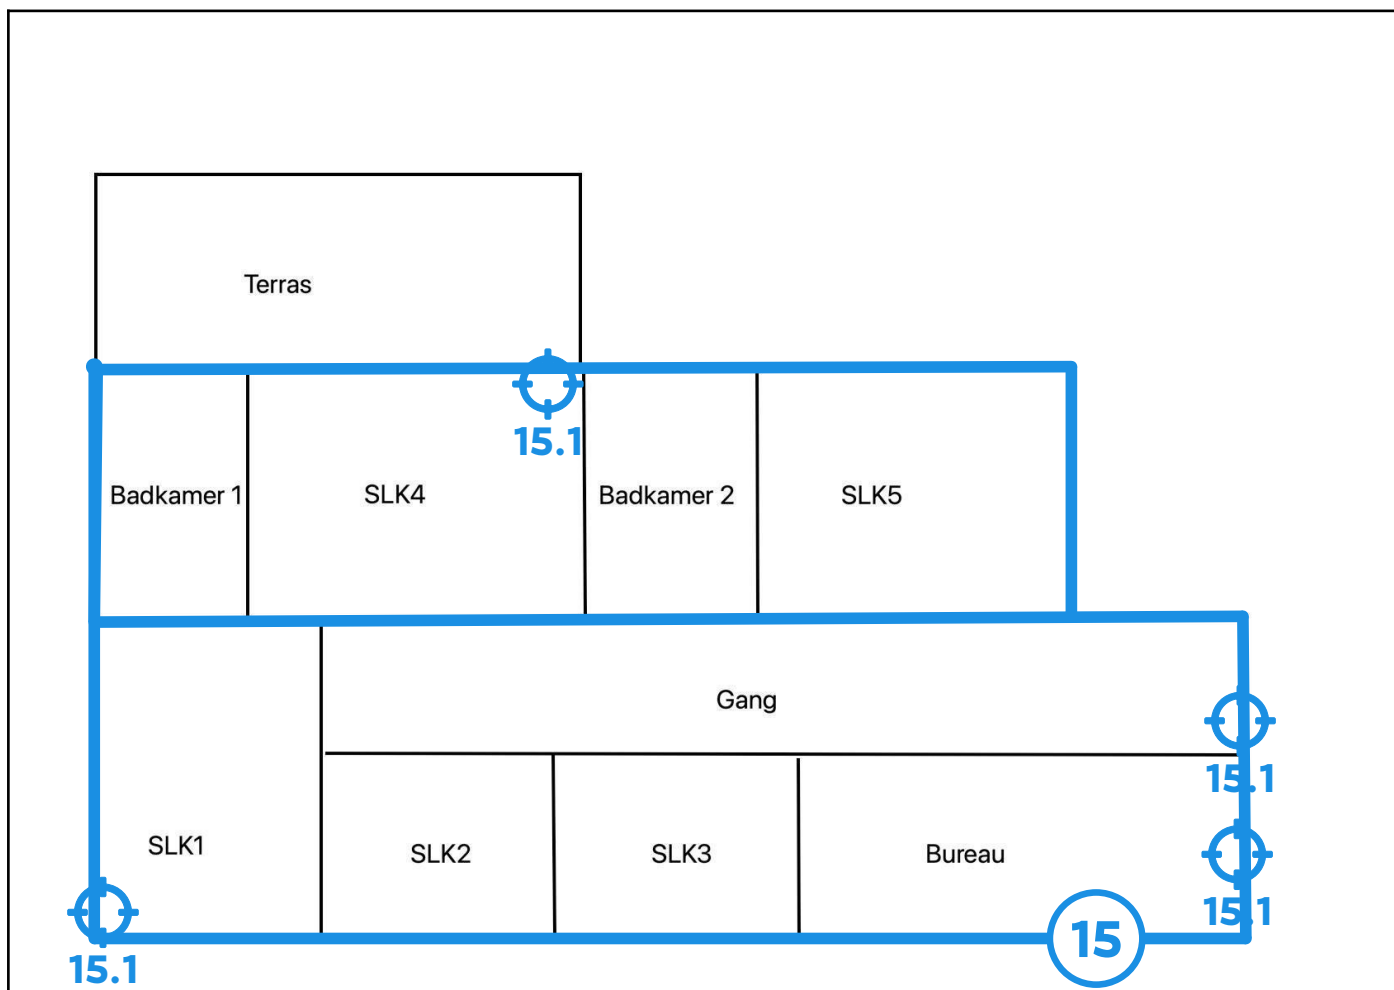
## Plan 1.5: Grondplan eerste verdieping pleister muren

| Beschrijving | Type | Actie |
|---|---|---|
| 15.1 Code: MM06 | Mengmonster | - |

| Opmerking | <p>De binnenmuren op de eerste verdieping bestaan uit pleisterwerk. Volgens het inspectieprotocol is een monstername verplicht. Wij gaan over tot het verzamelen van een mengstaal voor verder onderzoek. De staalname gebeurde op plaatsen waar dit visueel niet zichtbaar is of waar er reeds schade is. Uit analyse blijkt dat het pleisterwerk geen asbest bevat. De vermelde oppervlaktes en volumes betreffen een beredeneerde schatting. Er worden geen rechten verleend aan deze oppervlaktes/volumes. De dikte is een schatting die voortkomt uit de monsterplaatsen en is daarom niet altijd representatief.</p> |

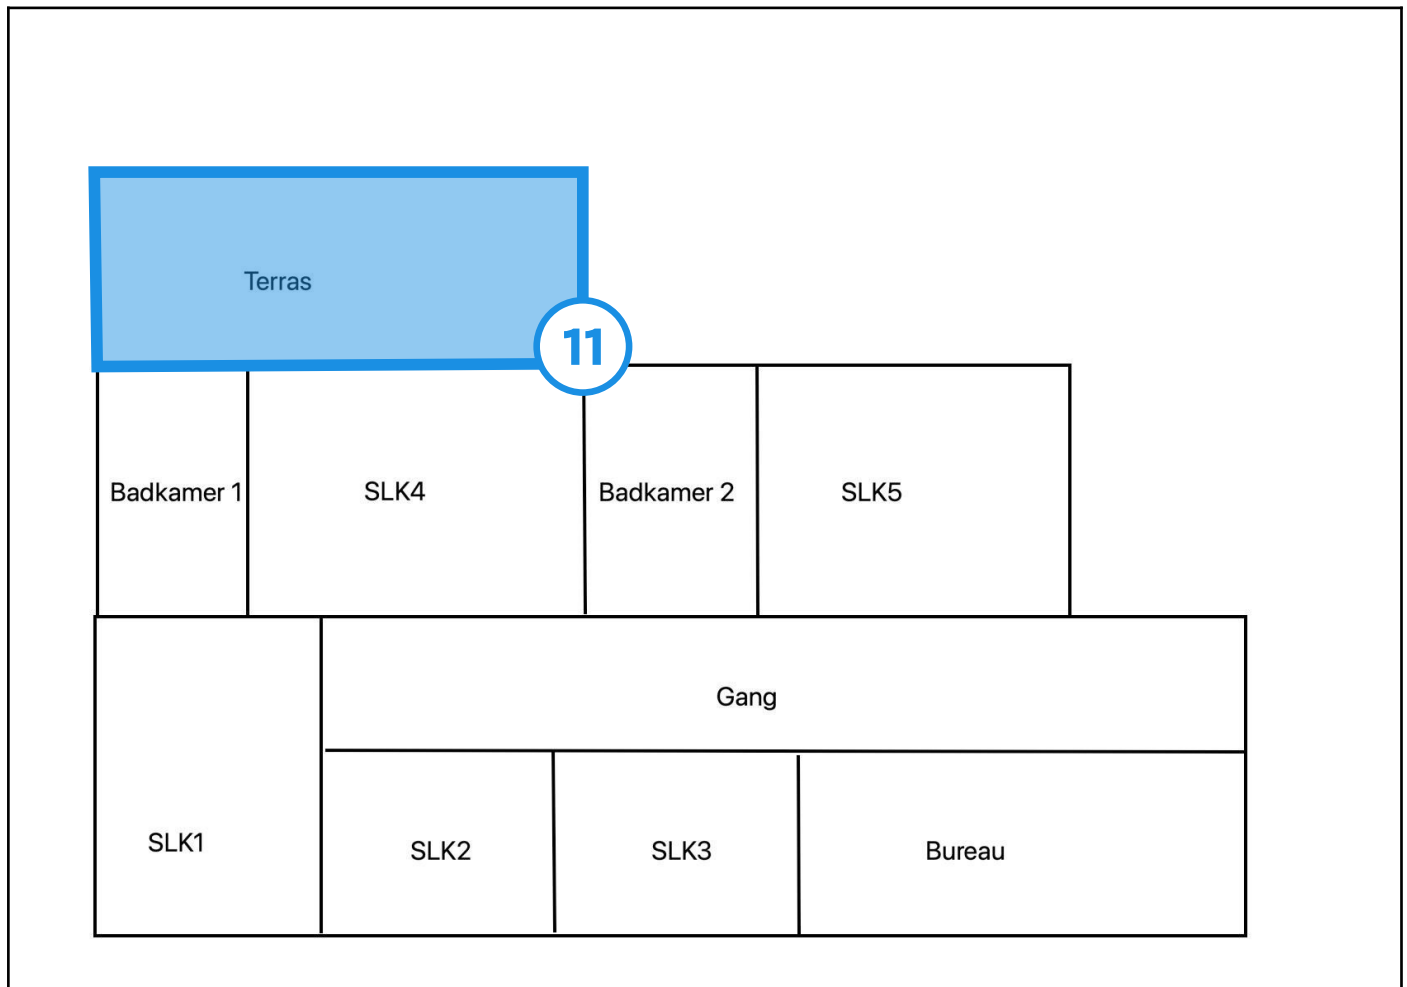
## Plan 1.7: Grondplan roofing

| Beschrijving | Type | Actie |
|---|---|---|
| 11. Roofing | Geen asbest | - |

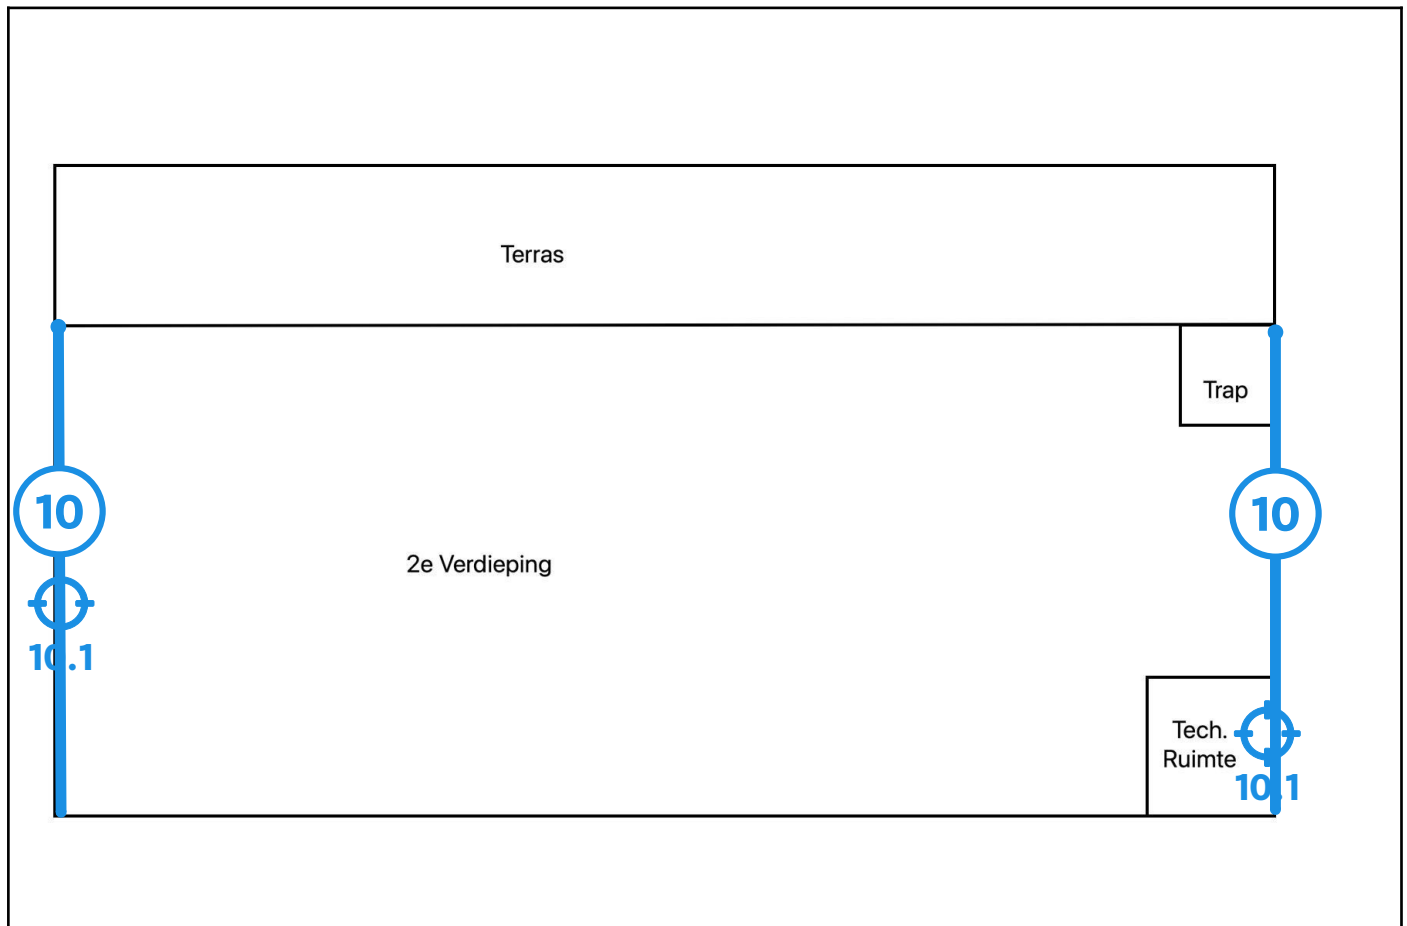
## Plan 1.9: Grondplan tweede verdieping pleister muren

| Beschrijving | Type | Actie |
|---|---|---|
| 10.1 Code: MM05 | Mengmonster | - |

| Opmerking | <p>De binnenmuren op de tweede verdieping bestaan uit pleisterwerk. Volgens het inspectieprotocol is een monstername verplicht. Wij gaan over tot het verzamelen van een mengstaal voor verder onderzoek. De staalname gebeurde op plaatsen waar dit visueel niet zichtbaar is of waar er reeds schade is. Uit analyse blijkt dat het pleisterwerk geen asbest bevat. De vermelde oppervlaktes en volumes betreffen een beredeneerde schatting. Er worden geen rechten verleend aan deze oppervlaktes/volumes. De dikte is een schatting die voortkomt uit de monsterplaatsen en is daarom niet altijd representatief.</p> |

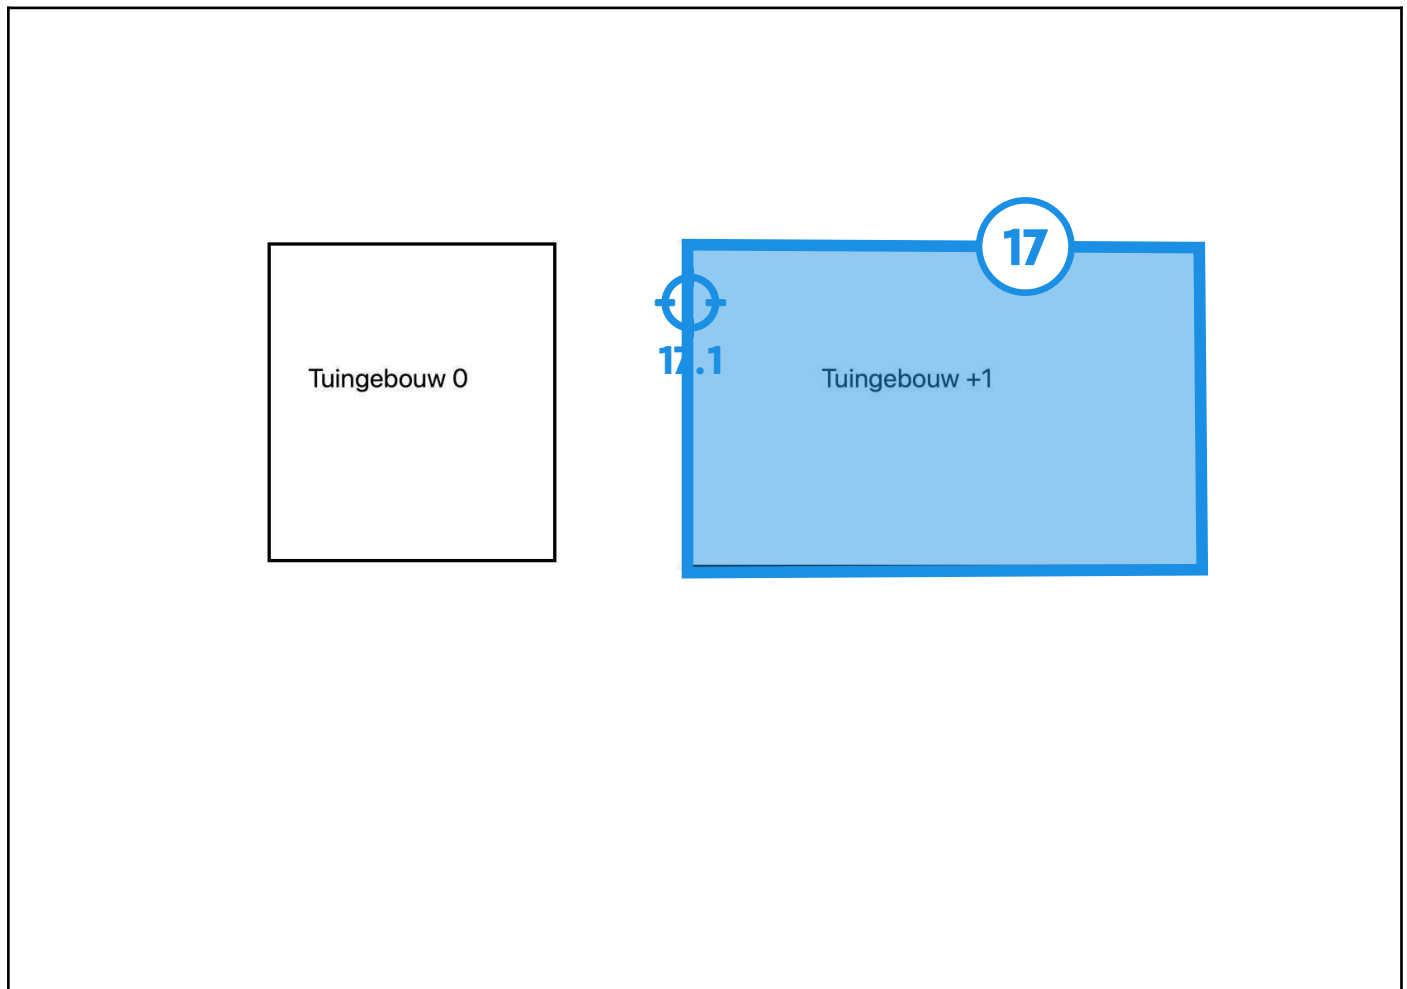
### Plan 3.3: Grondplan tuingebouw vloerzeil

| Beschrijving | Type | Actie |
|---|---|---|
| 17.1 Code: MM09 | Puntmonster | - |
