# Asbestinventarisatattest

Caudenberg 61, 9570 Lierde

Attestnummer : 20251016-000483.000

Uitgegeven op : 16.10.2025

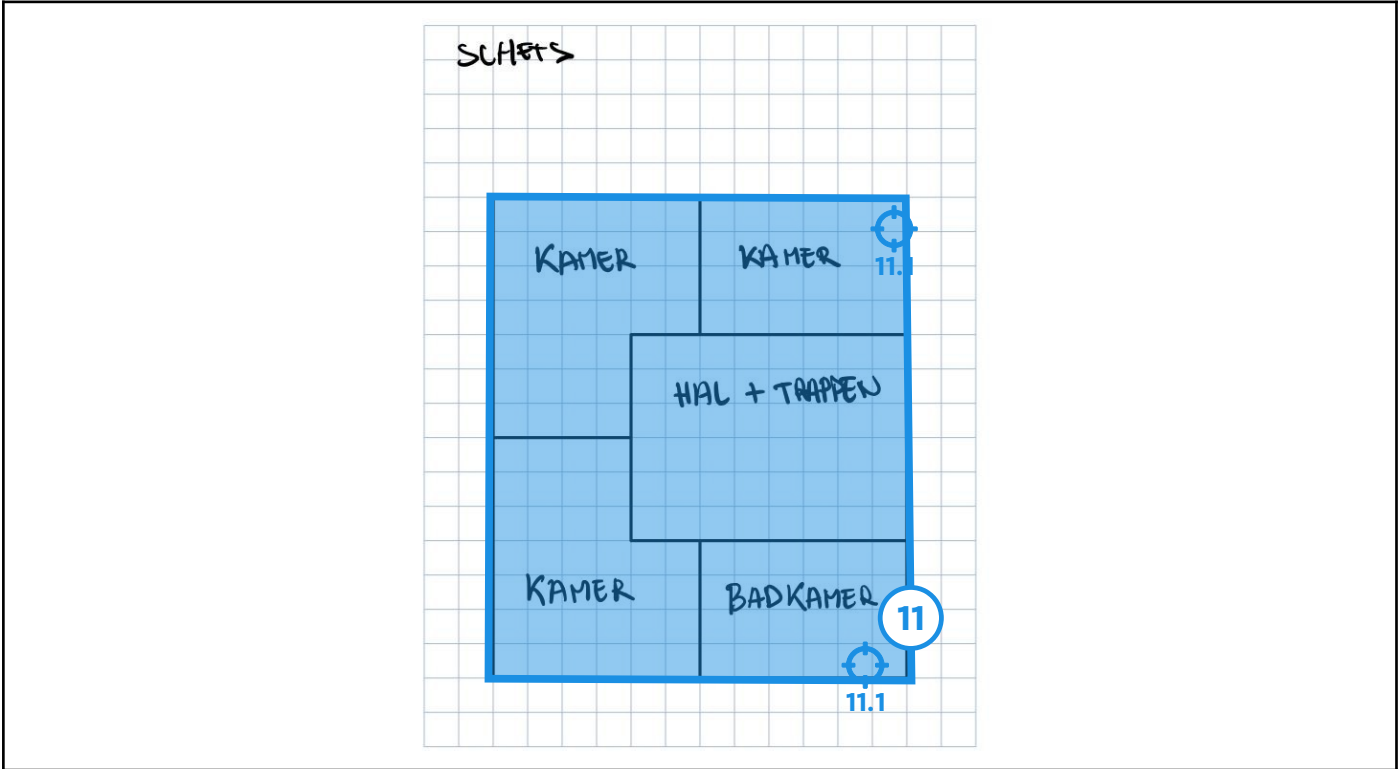
# Plan 1.4: Eerste verdieping

| Beschrijving | Type | Actie |
|---|---|---|
| 11.1 Code: ST-002 PLP | Mengmonster | - |

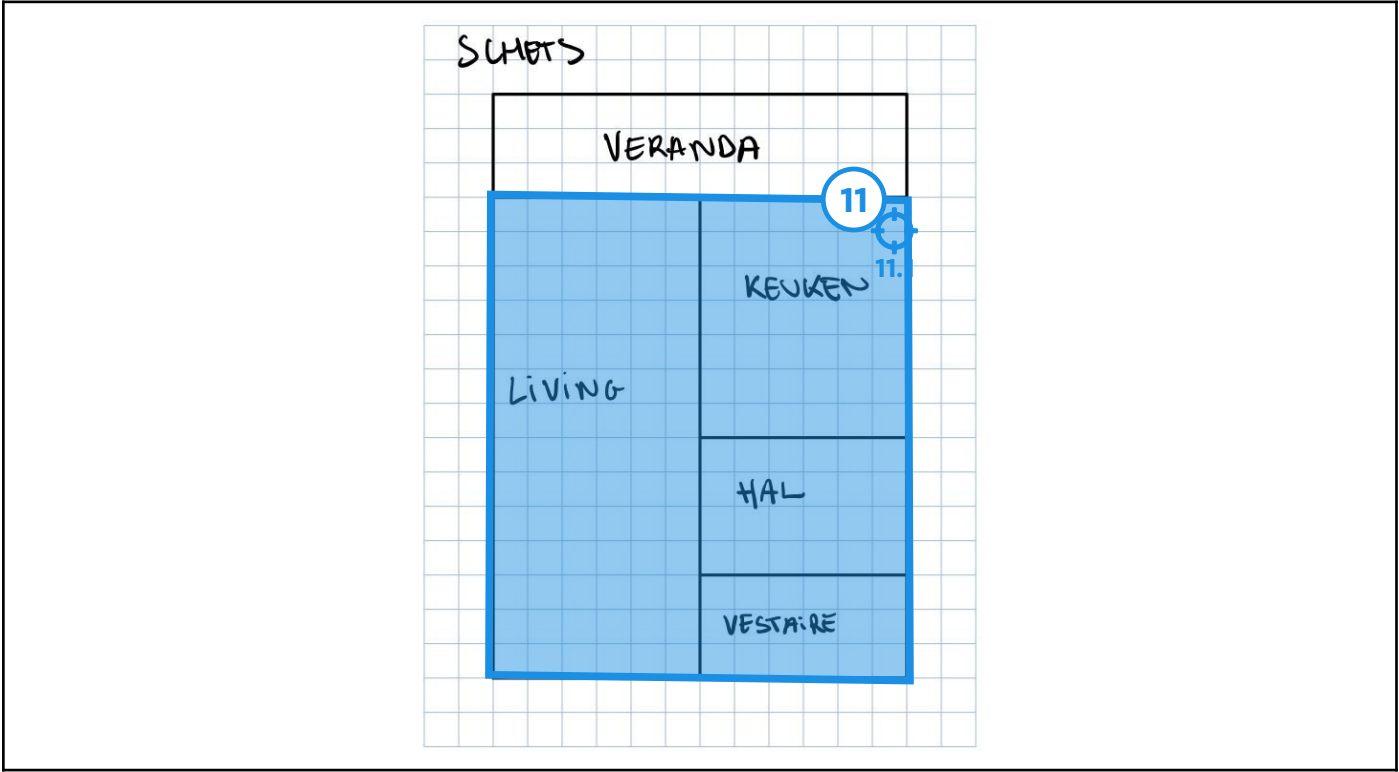
# Plan 1.5: Gelijkvloers

| Beschrijving | Type | Actie |
|---|---|---|
| 11.1 Code: ST-002 PLP | Mengmonster | - |

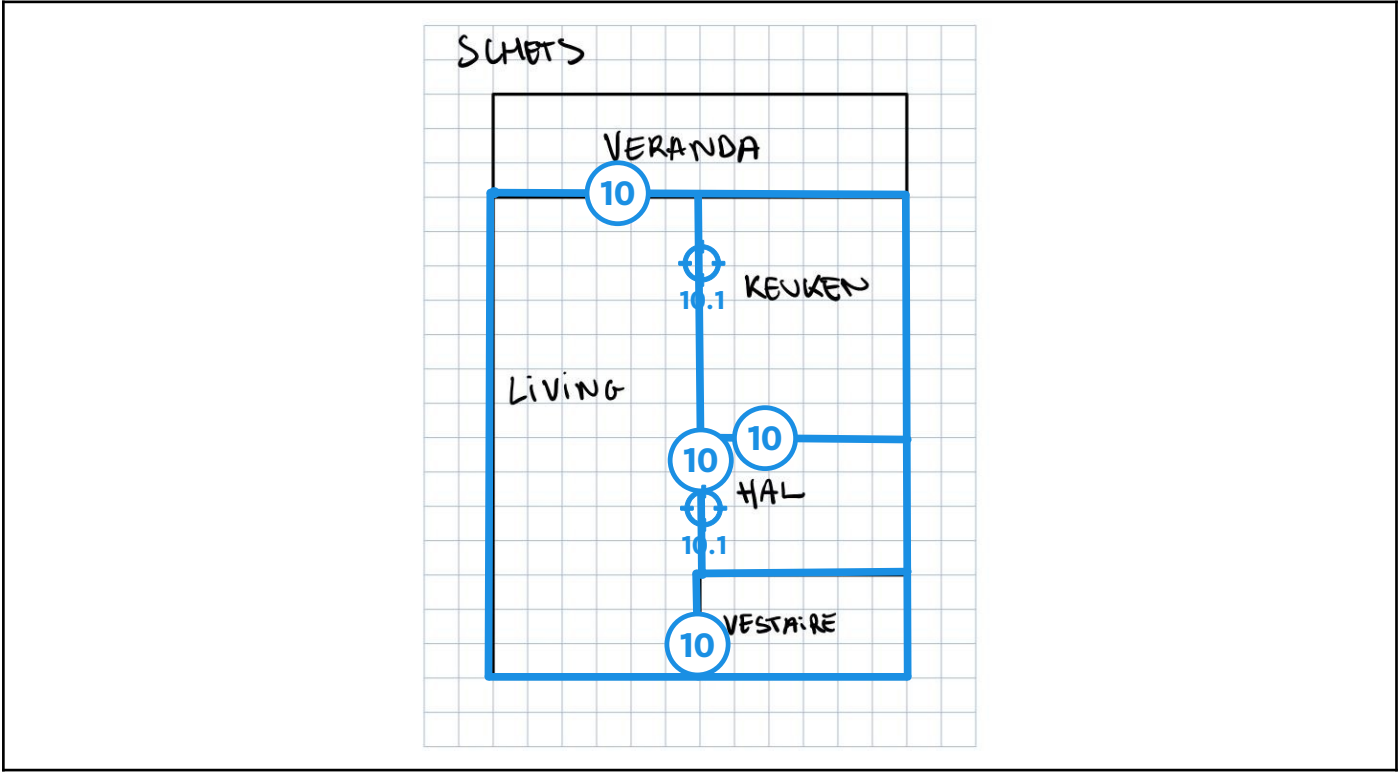
# Plan 1.6: Gelijkvloers

| Beschrijving | Type | Actie |
|---|---|---|
| 10.1 Code: ST-001 PLM | Mengmonster | - |

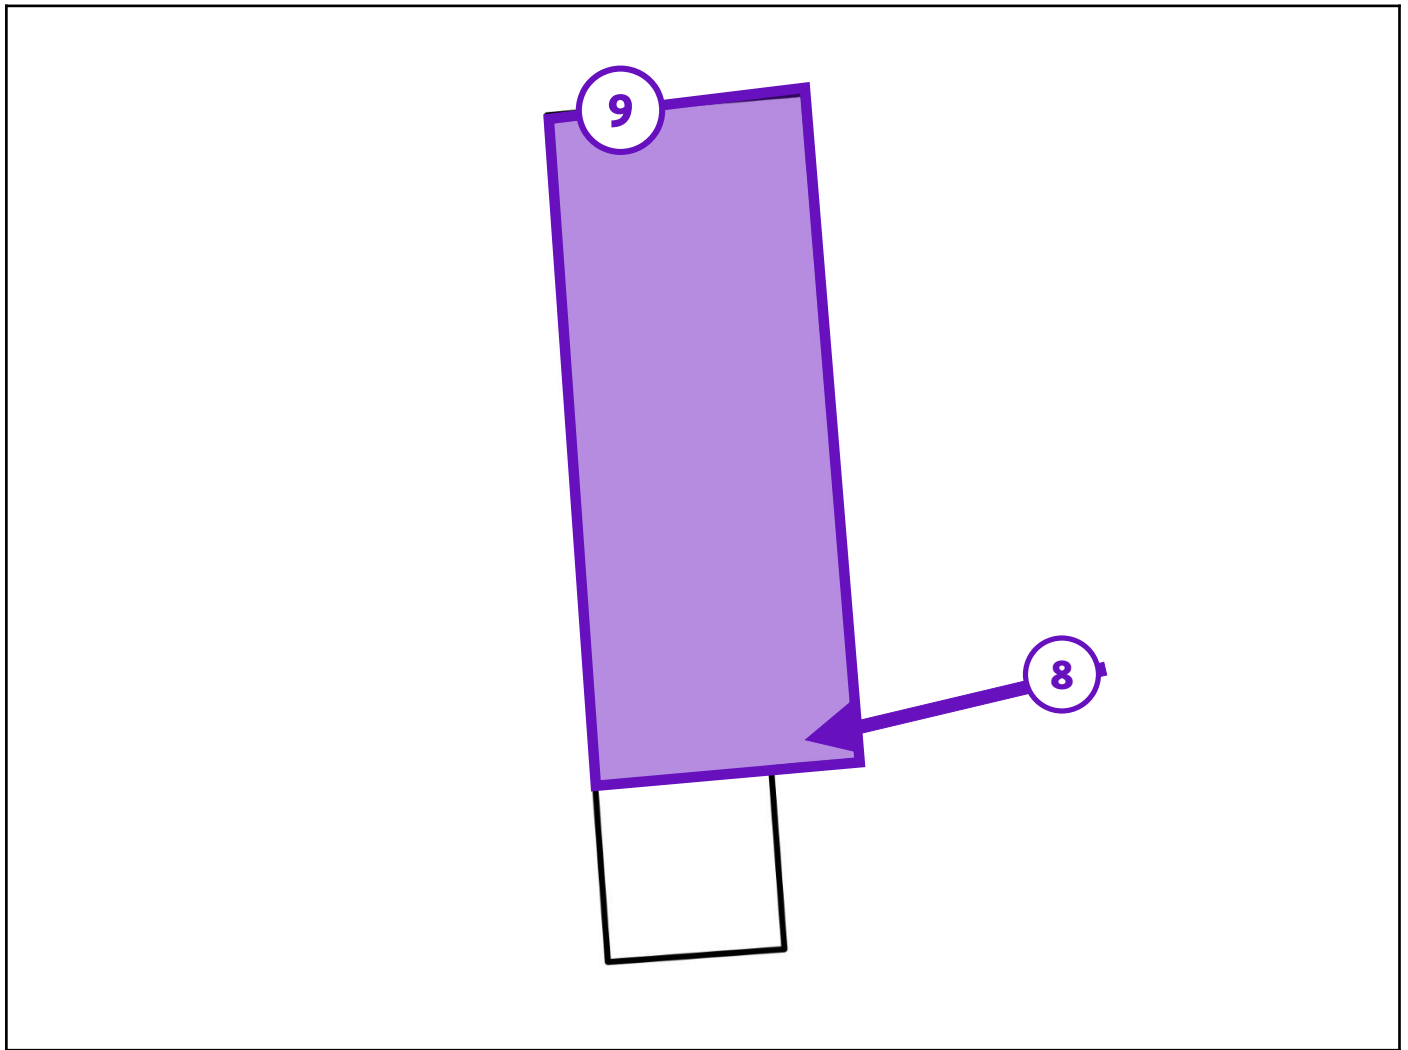
## Plan 2.1: Garage plan

| Beschrijving | Type | Actie |
|---|---|---|
| 9. Garage: Geen onderdak aanwezig | Advies | - |

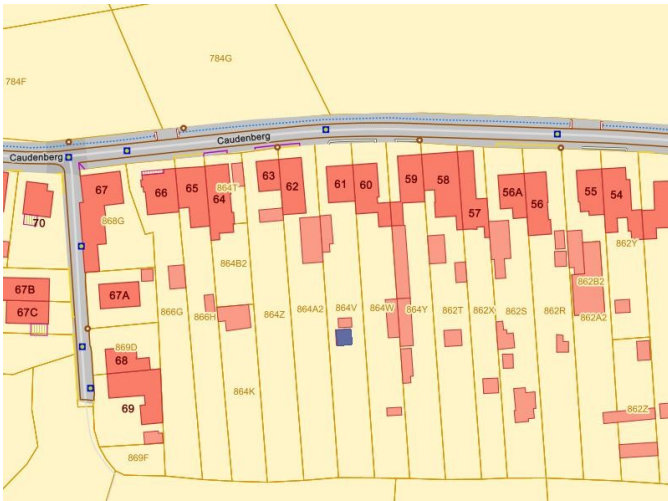
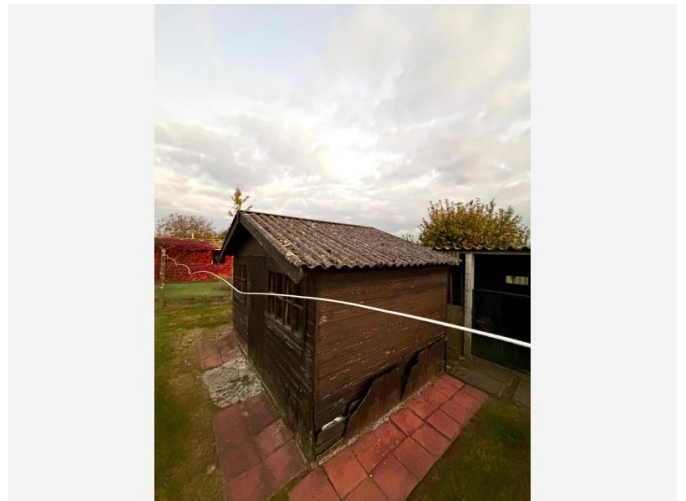
## Zone 3: Tuinhuis

| Beschrijving | Type | Actie |
|---|---|---|
| 2. TUINHUIS: Asbest Voeg - Mastiek tussen raamprofiel en gevel | Asbestmateriaal | Dringend verwijderen |
