# Asbestinventarisatetest

Kattenhoflaan 106, 2960 Brecht

Attestnummer : **20251002-000471.000**

**Asbestveilig** (maar mogelijk niet asbestvrij)

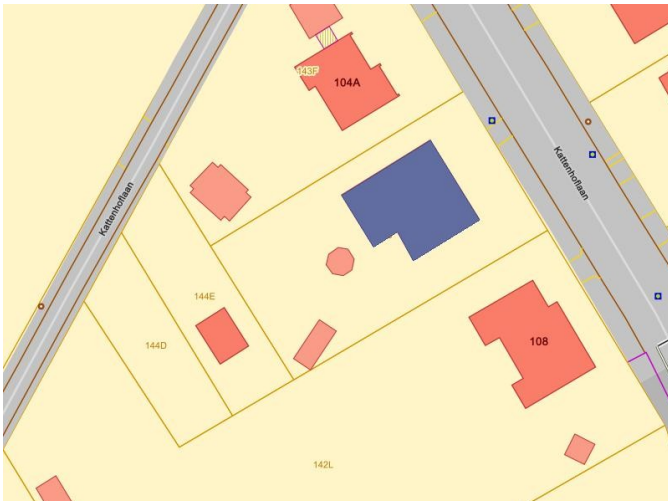
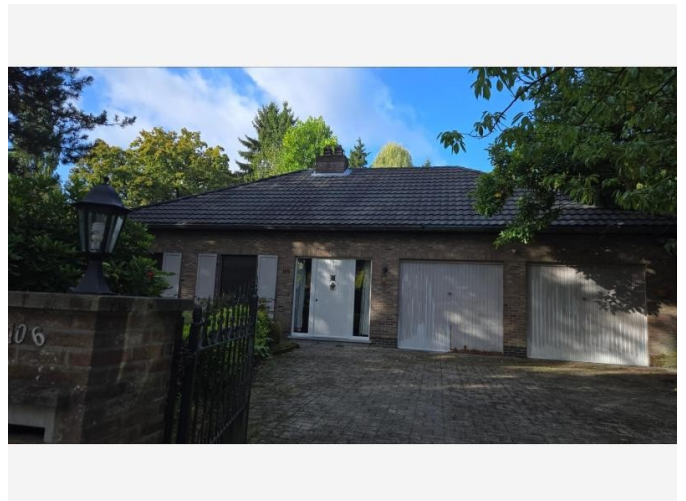
## Zone 1: Woning

Tijdens de inspectie vastgesteld:

- 0    **Asbestmaterialen**
- 1    **Beperking**
- 0    **Uitsluitingen**
- 0    **Roerende goederen**
- 0    **Puin, steenslag, (water)bodem**
- 2    **Adviezen**
- 3    **Geen asbest**

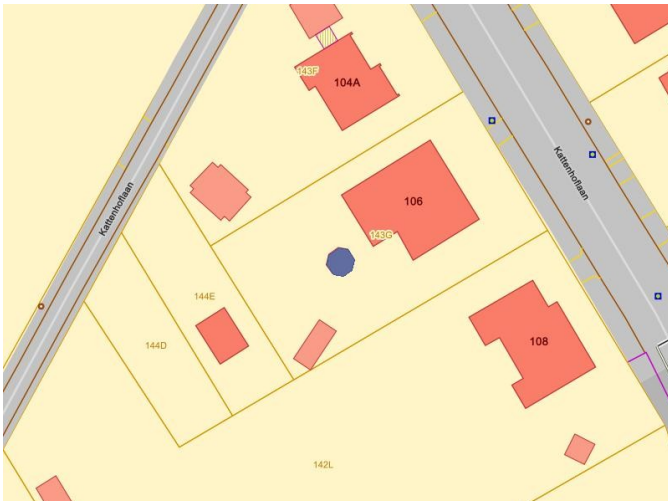
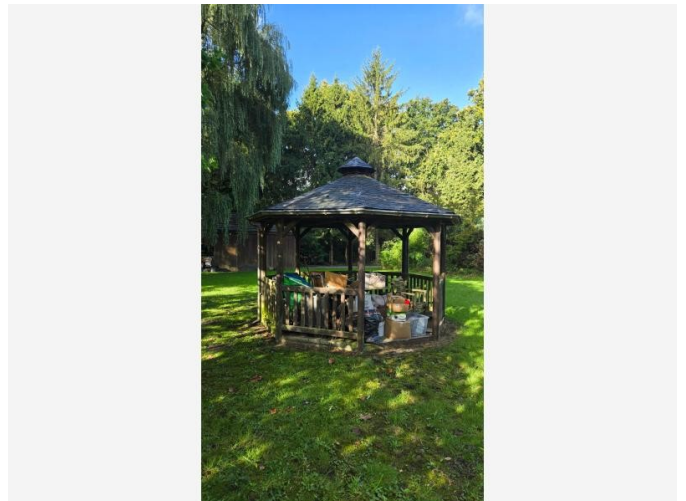
## Zone 2: Pergola

Tijdens de inspectie vastgesteld:

- 0 Asbestmaterialen
- 0 Beperkingen
- 0 Uitsluitingen
- 0 Roerende goederen
- 0 Puin, steenslag, (water)bodem
- 1 Advies
- 0 Geen asbest

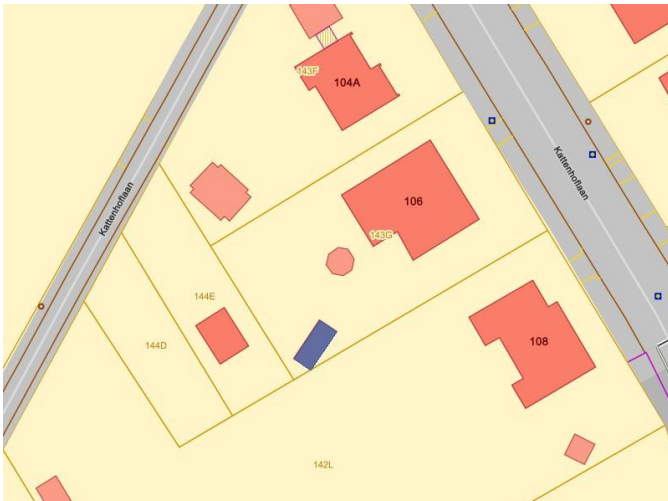
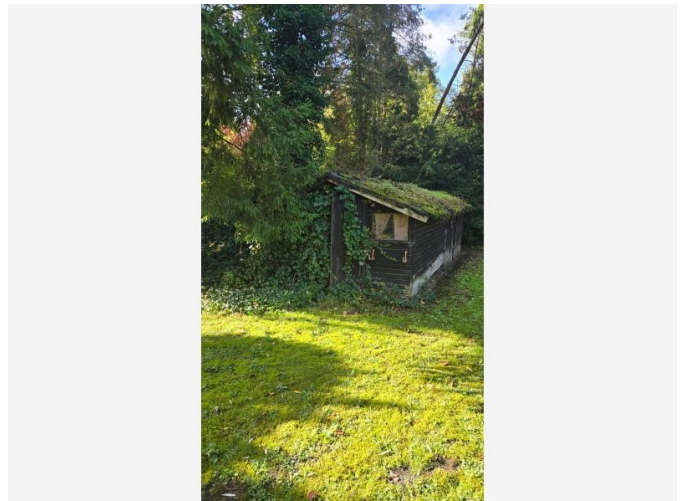
## Zone 3: Tuinhuis

Tijdens de inspectie vastgesteld:

- 0 Asbestmaterialen
- 0 Beperkingen
- 0 Uitsluitingen
- 0 Roerende goederen
- 0 Puin, steenslag, (water)bodem
- 0 Adviezen
- 0 Geen asbest

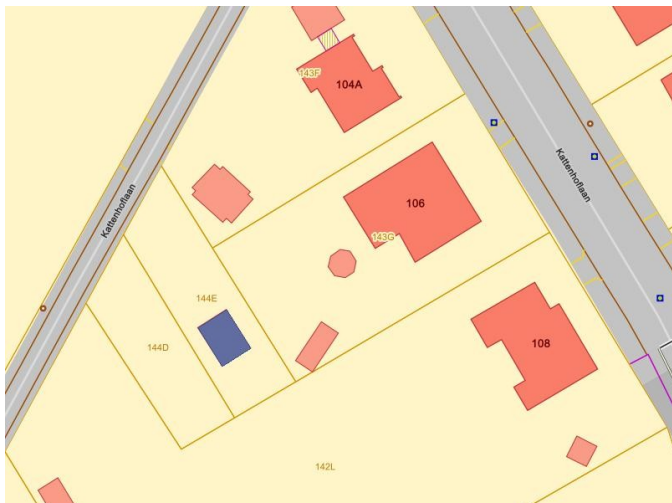
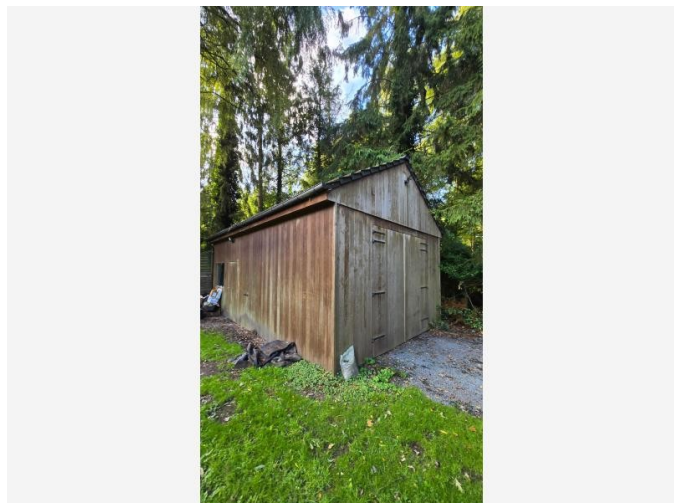
## Zone 4: Garage

Tijdens de inspectie vastgesteld:

- 0 Asbestmaterialen
- 0 Beperkingen
- 0 Uitsluitingen
- 0 Roerende goederen
- 0 Puin, steenslag, (water)bodem
- 0 Adviezen
- 0 Geen asbest
