# Asbestinventarisatetest

Rijn 208, 2440 Geel

Attestnummer : 20250611-000462.001

Uitgegeven op : 11.06.2025

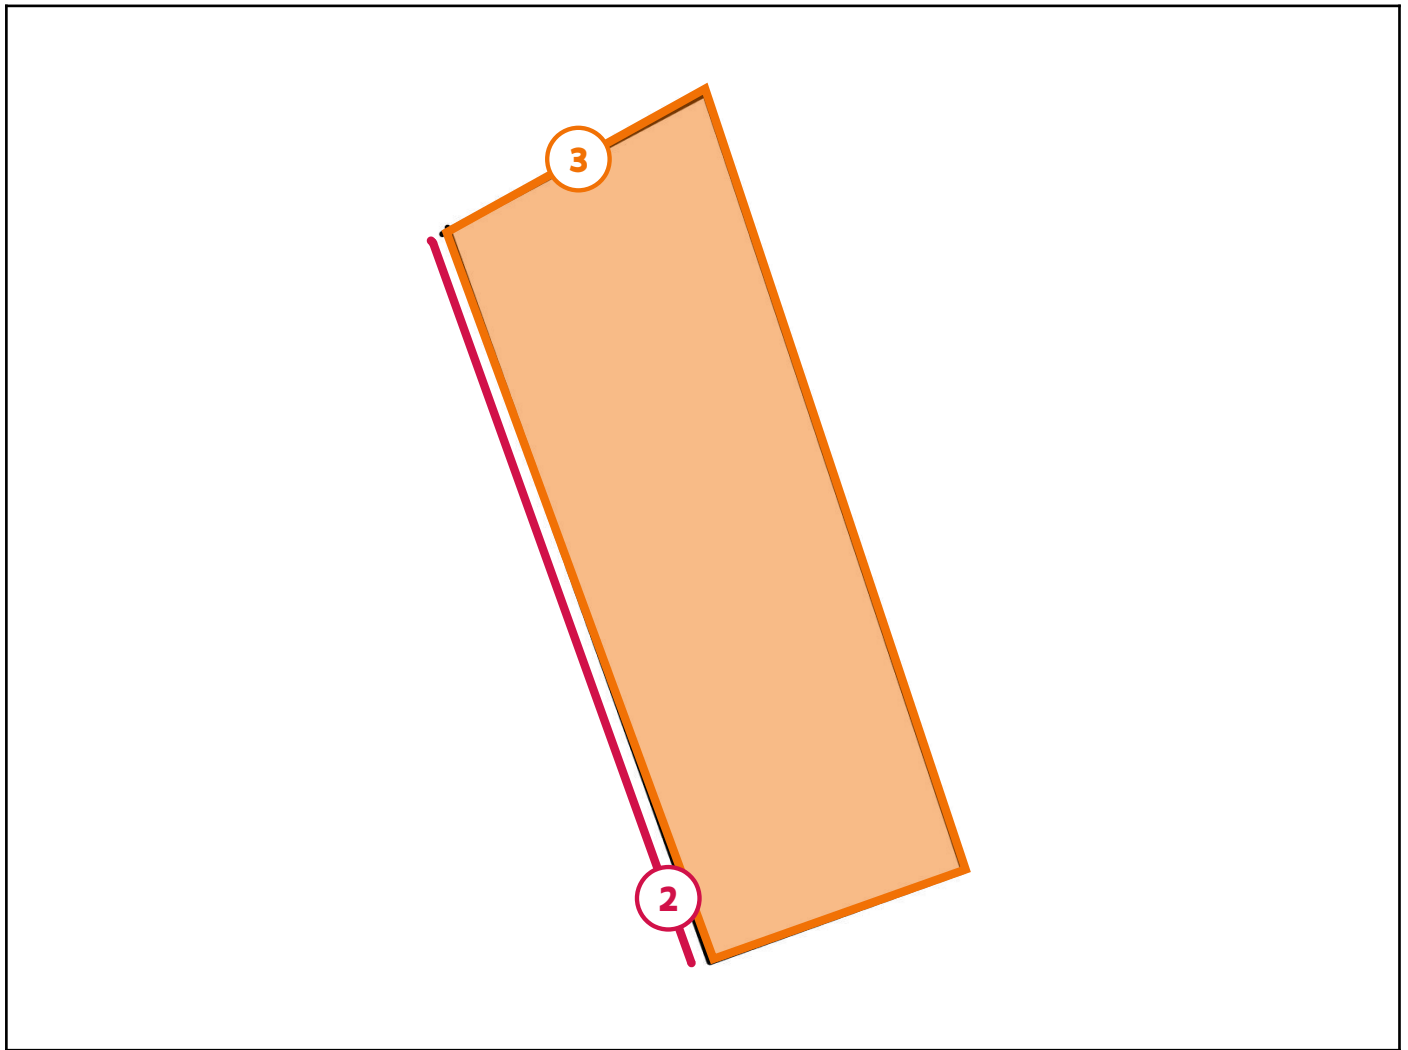
## Plan 3.1: Plan van het afdak

| Beschrijving | Type | Actie |
|---|---|---|
| 3. Golfplaten | Asbestmateriaal | Verwijderen |
