# Asbestinventarisatattest

Wilgenstraat 3, 2950 Kapellen

Attestnummer : 20251018-000137.000

Uitgegeven op : 18.10.2025

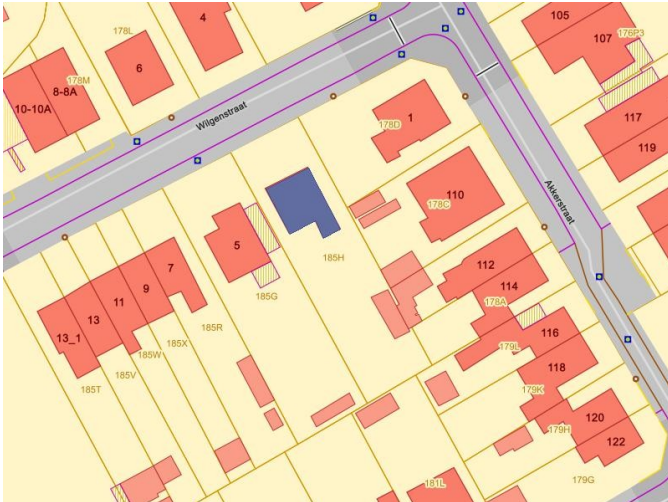
# Zone 1: Hoofdgebouw

- 3 Asbestmaterialen**
- 0 Beperkingen
- 0 Uitsluitingen
- 0 Roerende goederen
- 0 Puin, steenslag, (water)bodem
- 1 Advies**
- 2 Geen asbest**

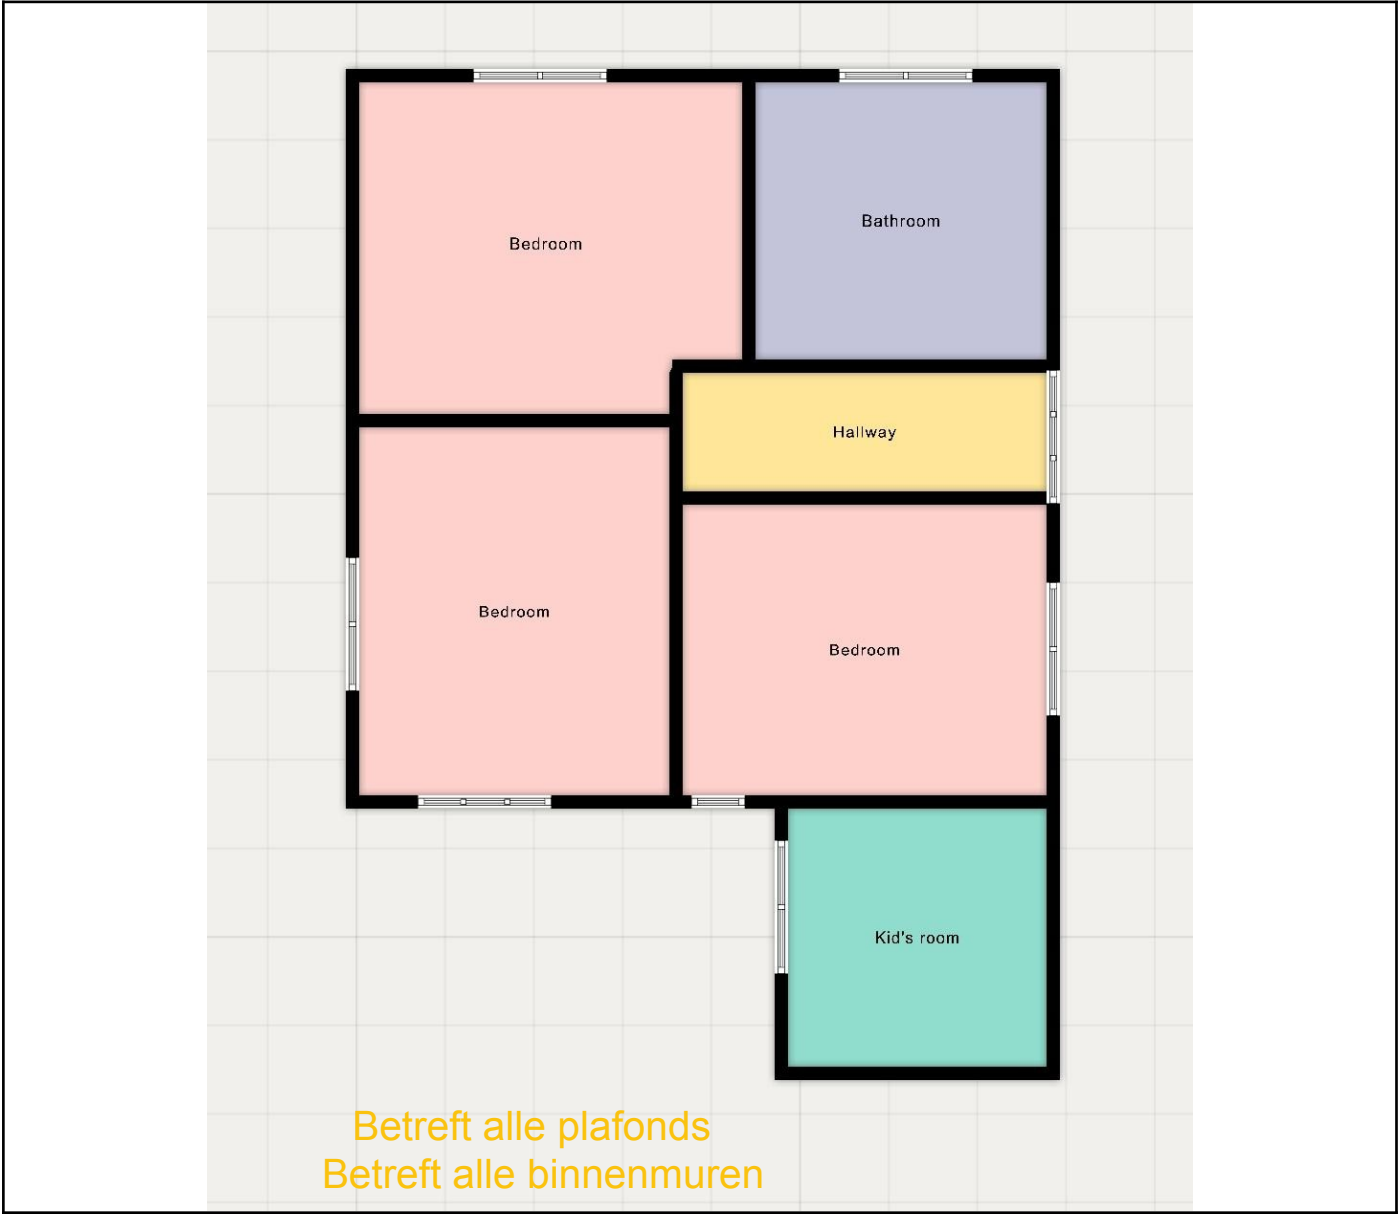
# Plan 1.1: +1

| Beschrijving | Type | Actie |
|---|---|---|
| 7. Pleisterwerk muren | Geen asbest | - |

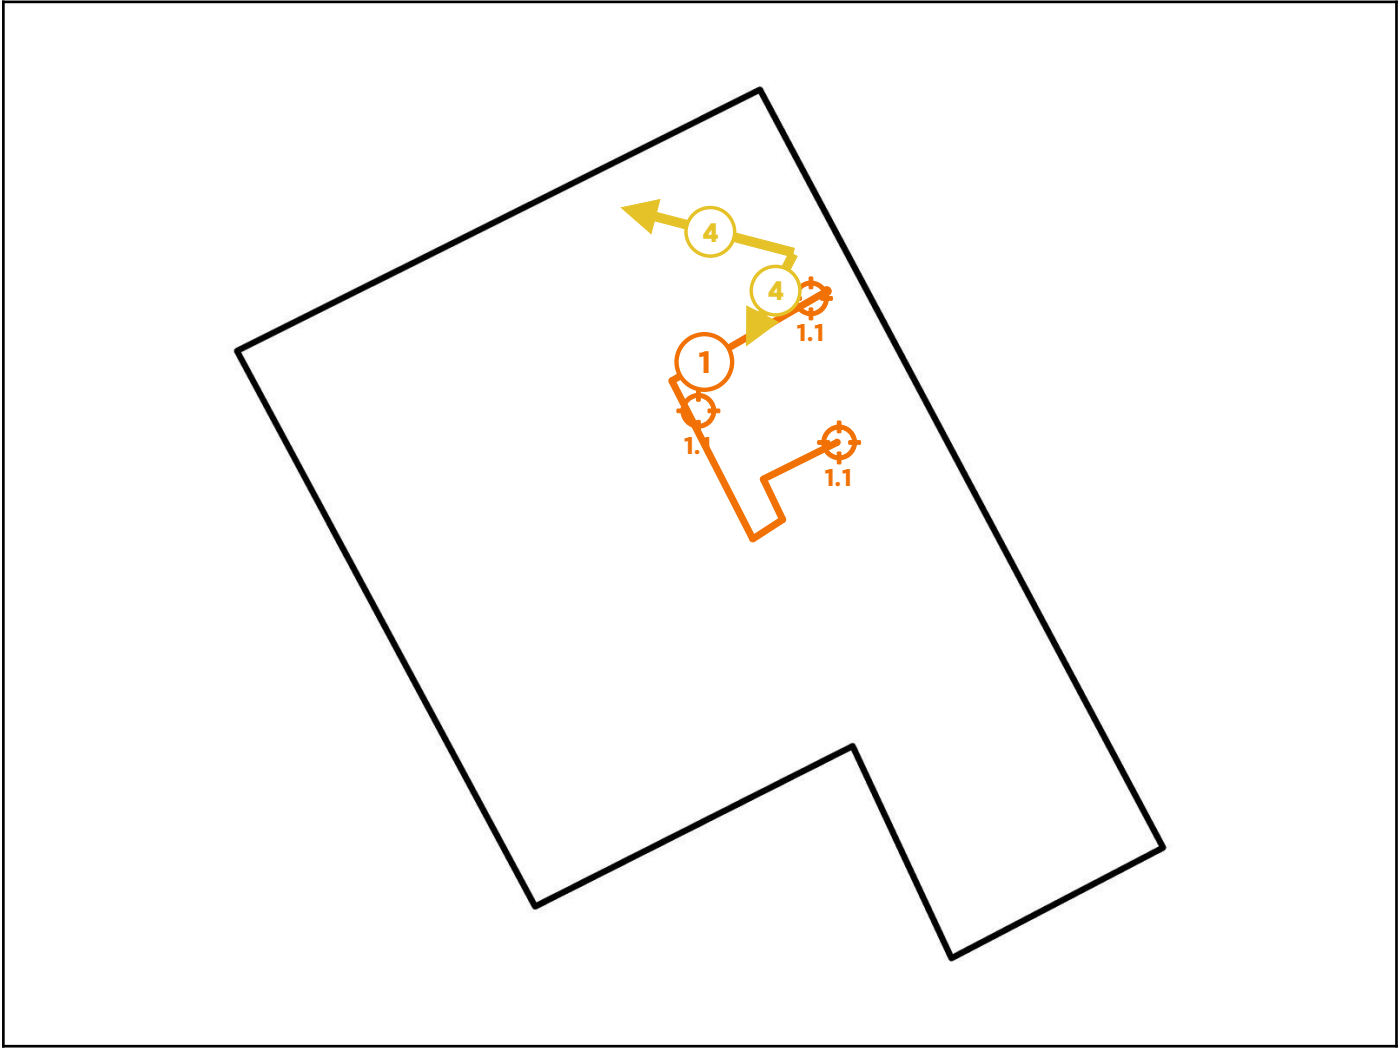
# Plan 1.3: Kelder

| Beschrijving | Type | Actie |
|---|---|---|
| 4. Bakelieten elementen | Asbestmateriaal | Zorgvuldig beheren |

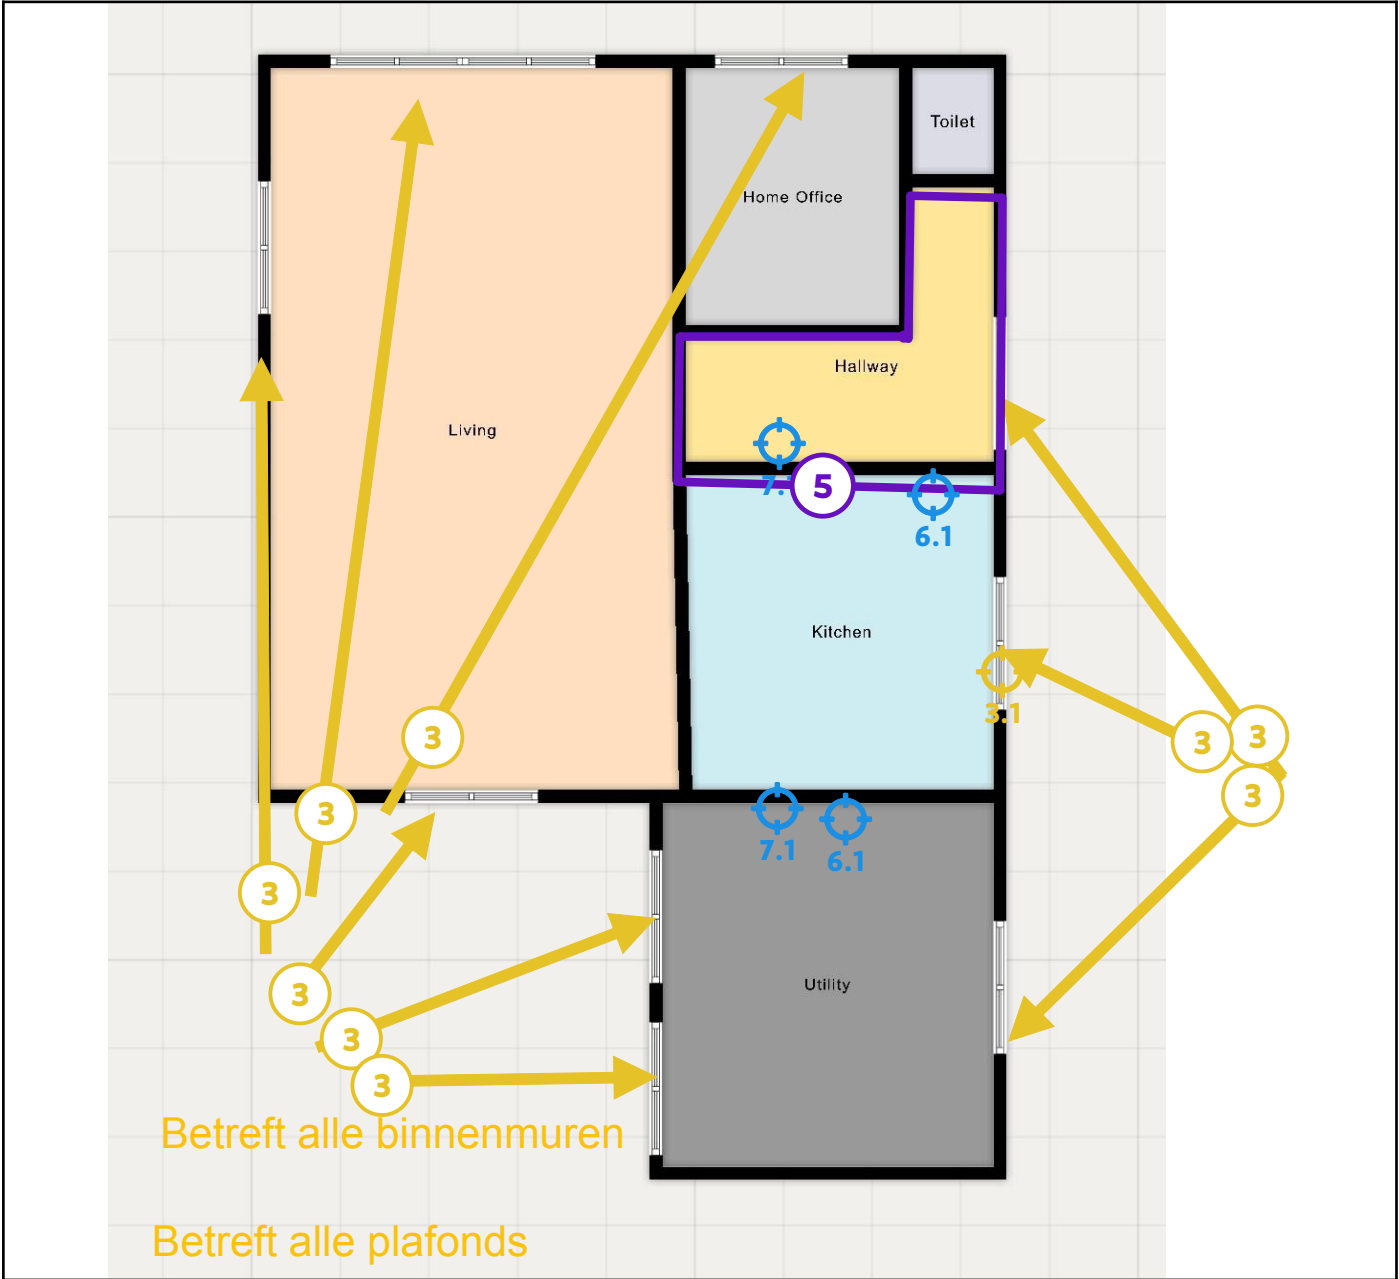
# Plan 1.4: Gelijkvloers

| 7.1 Code: M001 | Mengmonster | - |

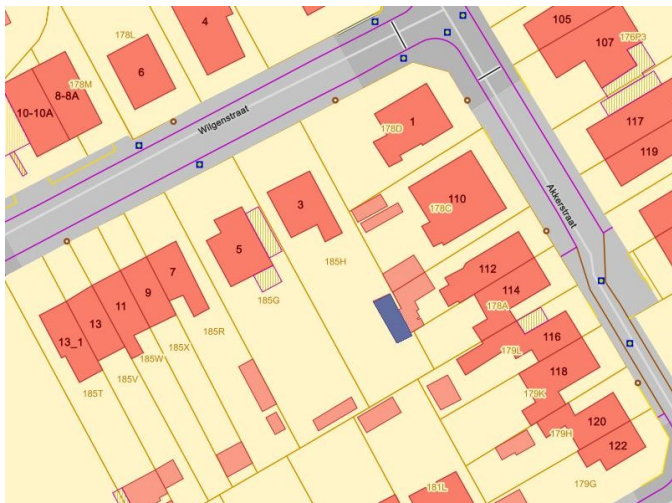
## Zone 2: Bijgebouw

- 1 **Asbestmateriaal**
- 0 Beperkingen
- 0 Uitsluitingen
- 0 Roerende goederen
- 0 Puin, steenslag, (water)bodem
- 0 Adviezen
- 0 Geen asbest
