# Asbestinventarisatetest

Oude Dijk 87, 2300 Turnhout

Attestnummer : 20251023-000200.000

Uitgegeven op : 23.10.2025

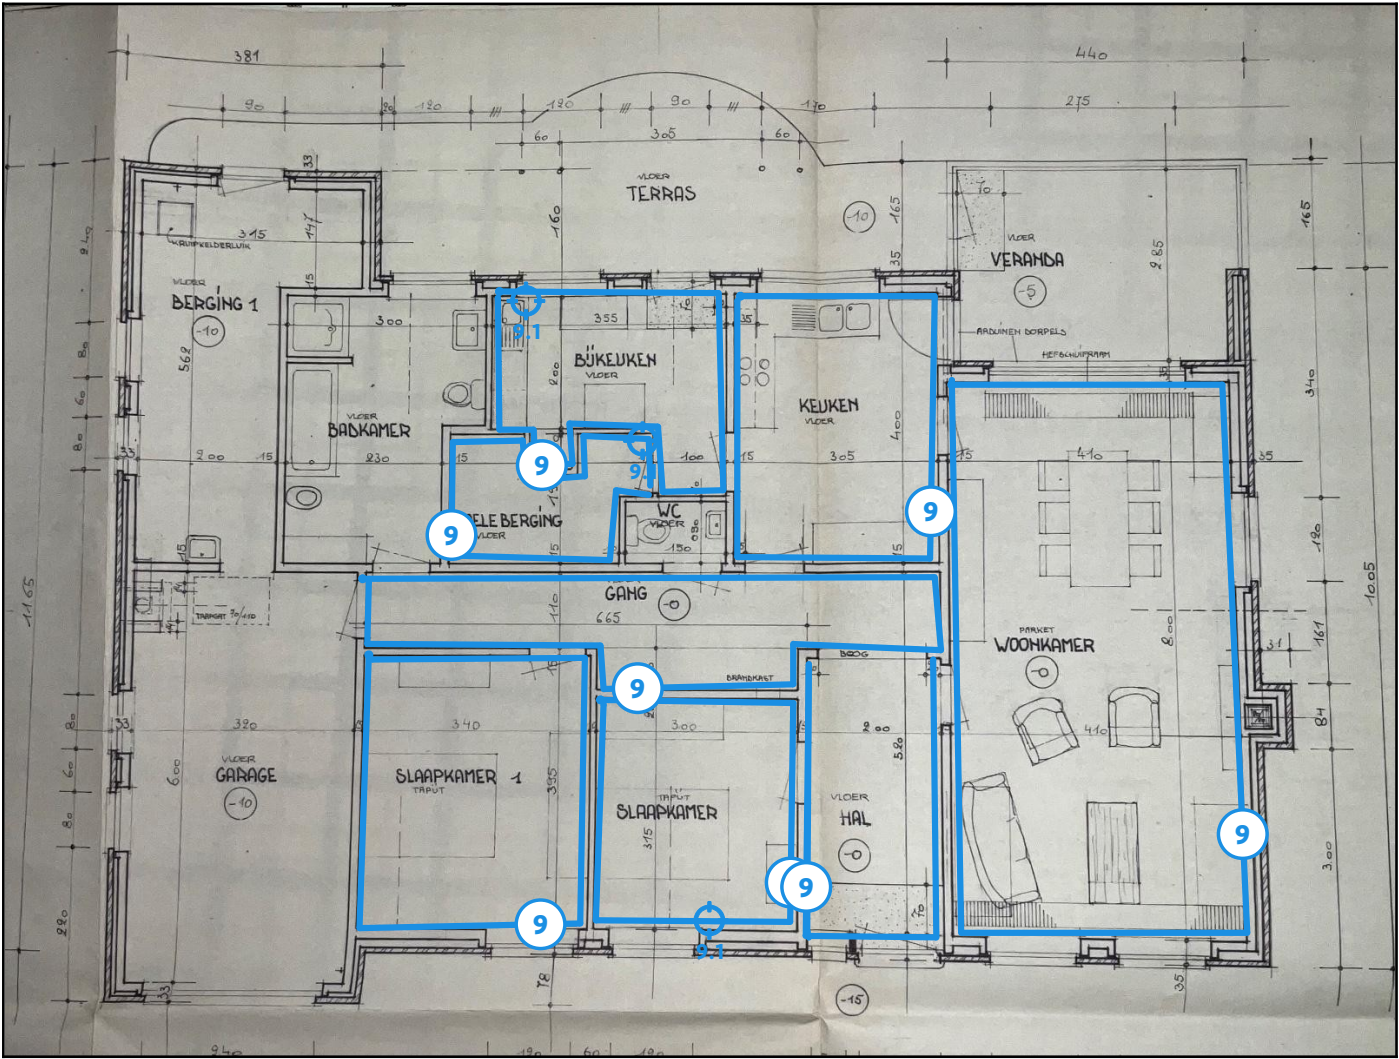
# Plan 1.1: Gelijkvloers woning

| Beschrijving | Type | Actie |
|---|---|---|
| 9.1 Code: plm | Mengmonster | - |

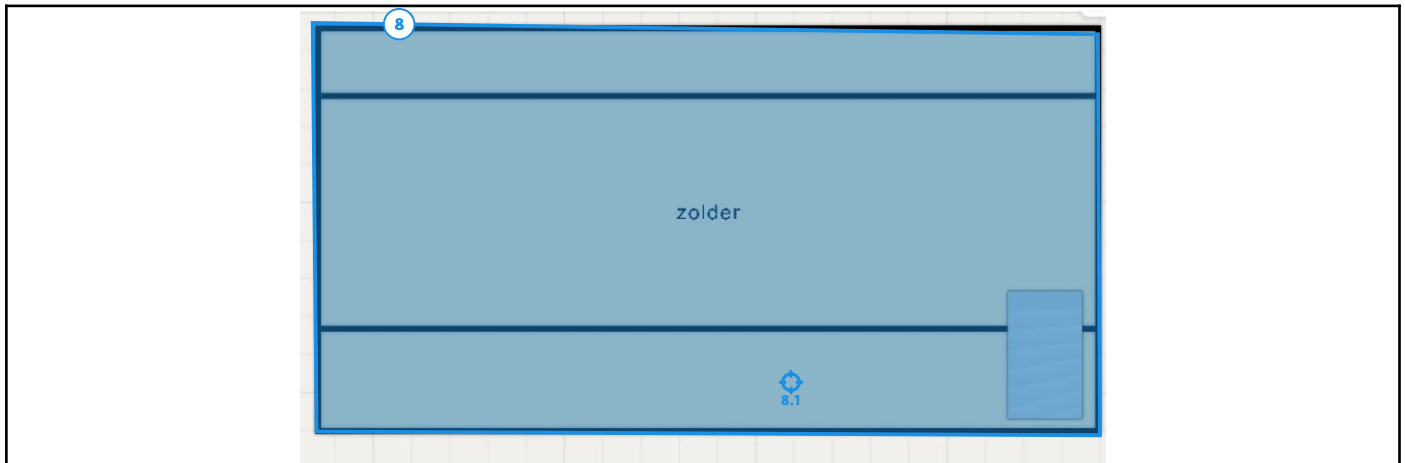
## Plan 1.6: woning zolder kopie

| Beschrijving | Type | Actie |
|---|---|---|
| 8.1 Code: Onderdak | Puntmonster | - |

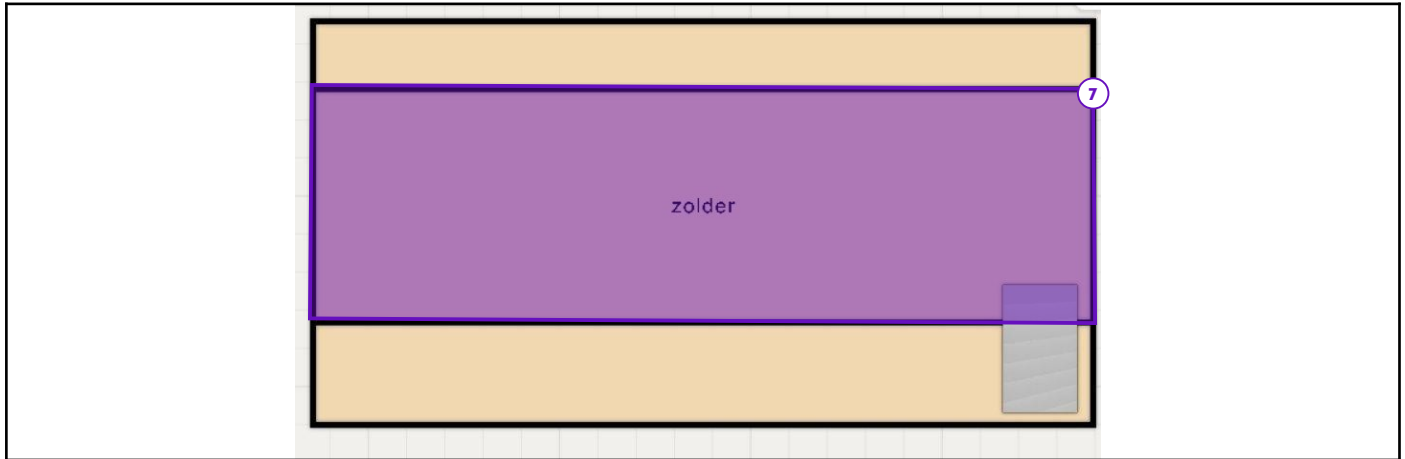
## Plan 1.7: woning zolder kopie kopie

| Beschrijving | Type | Actie |
|---|---|---|
| 7. Vinylvloer niet verdacht | Advies | - |
