# Asbestinventarisat attest

Heuvelpark 11, 1500 Halle

Attestnummer : 20251023-000359.000

Uitgegeven op : 23.10.2025

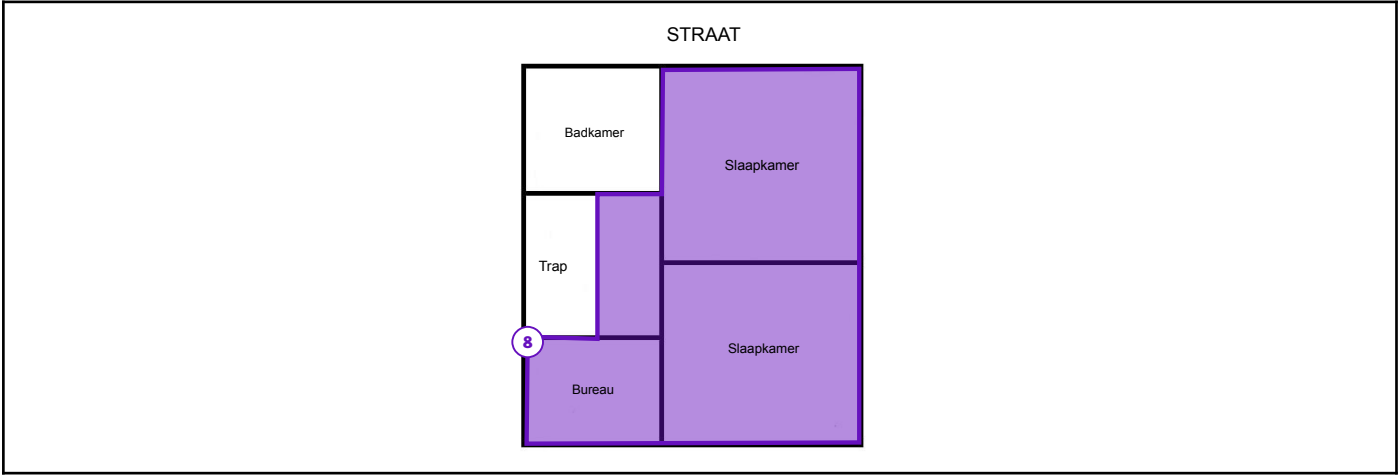
# Plan 1.1: Woning plan - Verdiep 1

| Beschrijving | Type | Actie |
|---|---|---|
| 8. Vloerzeil niet asbestverdacht | Advies | - |

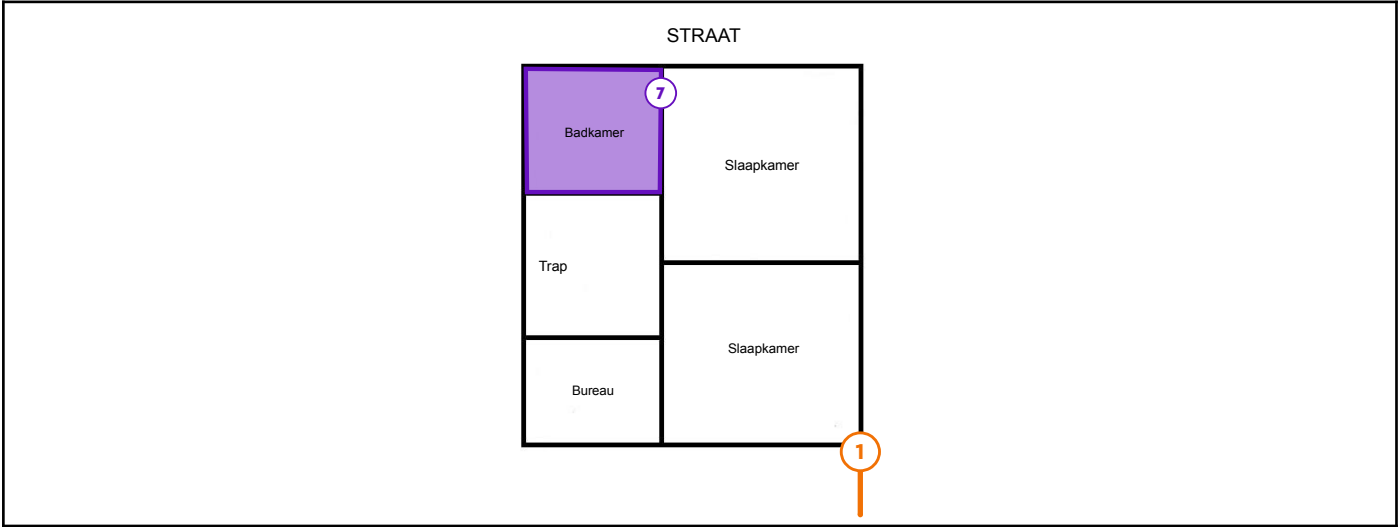
# Plan 1.2: Woning plan - Verdiep 1

| Beschrijving | Type | Actie |
|---|---|---|
| 7. Tegellijm (faience) tegels | Advies | - |

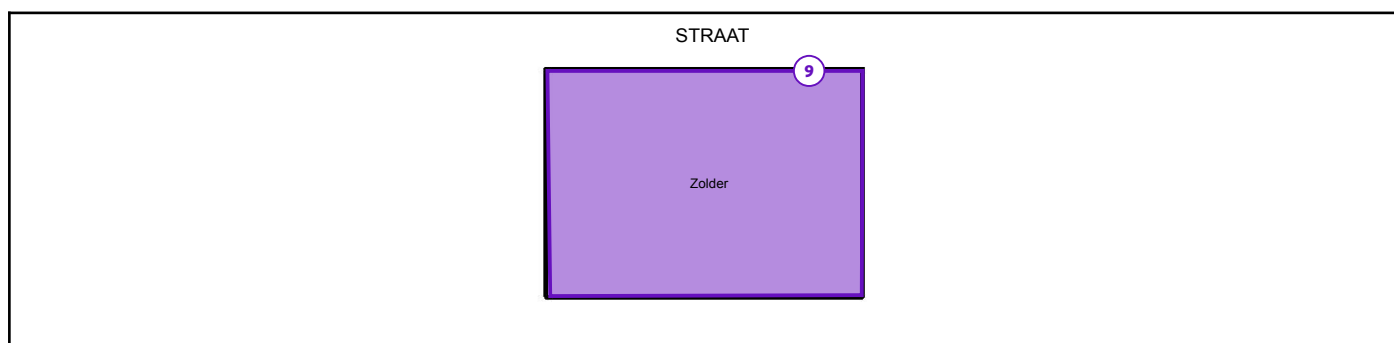
## Plan 1.5: Woning plan - Zolder - VD2

| Beschrijving | Type | Actie |
|---|---|---|
| 9. Geen asbestverdacht onderdak aanwezig - Zolder - VD2 | Advies | - |

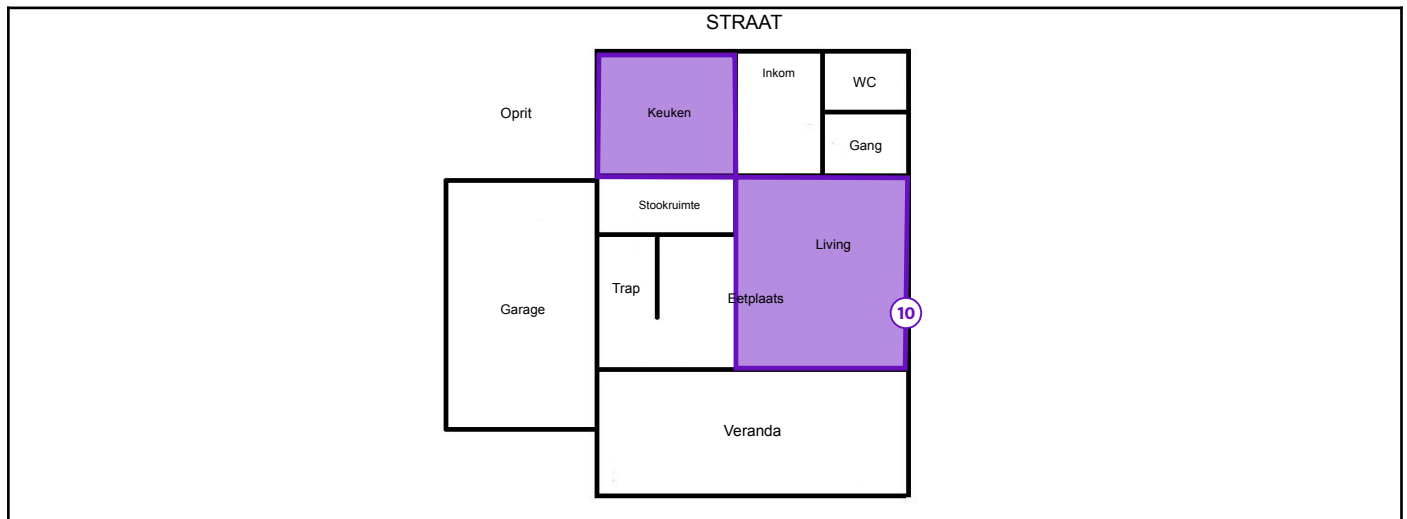
## Plan 1.7: Woning plan - Gelijkvloers

| Beschrijving | Type | Actie |
|---|---|---|
| 10. Plafonds uit niet asbestverdacht materiaal | Advies | - |

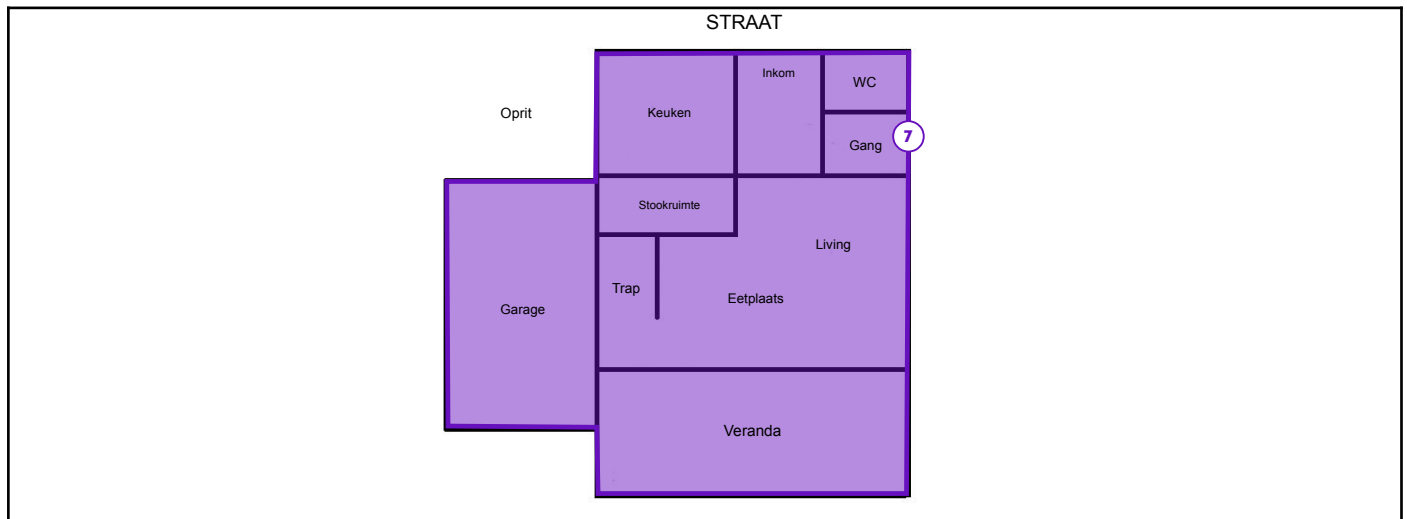
## Plan 1.8: Woning plan - Gelijkvloers

| Beschrijving | Type | Actie |
|---|---|---|
| 7. Tegellijm (faience) tegels | Advies | - |
