# Asbestinventarisatetest

Rekegemstraat 15\_1/13, 9630 Zwalm

Attestnummer : **20251023-000034.000**

Uitgegeven op : **23.10.2025**

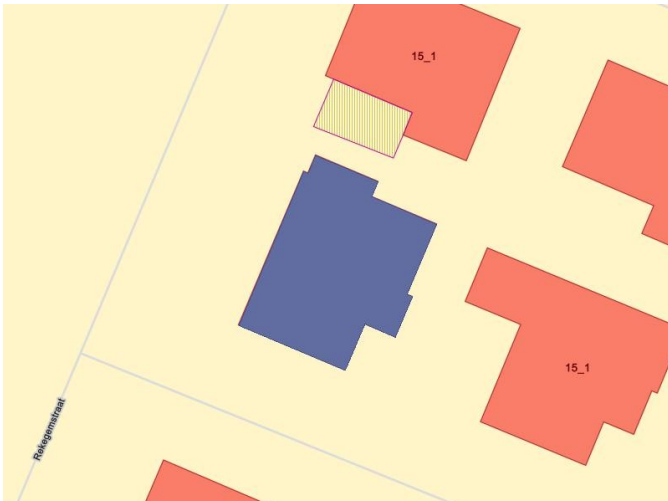
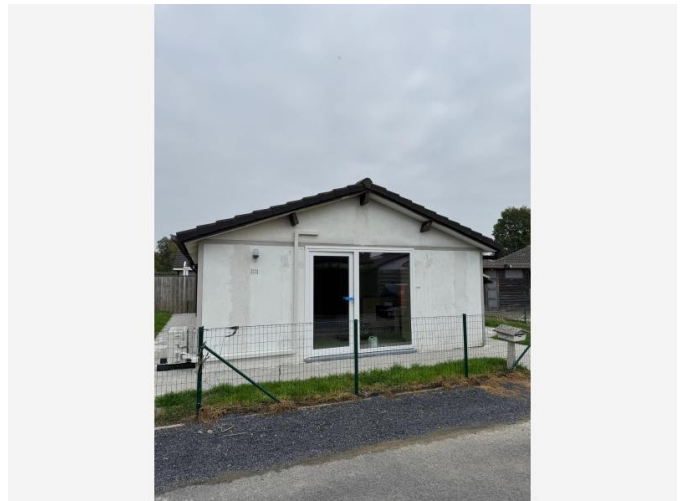
## Zone 1: Hoofdgebouw

Tijdens de inspectie vastgesteld:

- 0 Asbestmaterialen
- 0 Beperkingen
- 0 Uitsluitingen
- 0 Roerende goederen
- 0 Puin, steenslag, (water)bodem
- 3 Adviezen
- 1 Geen asbest

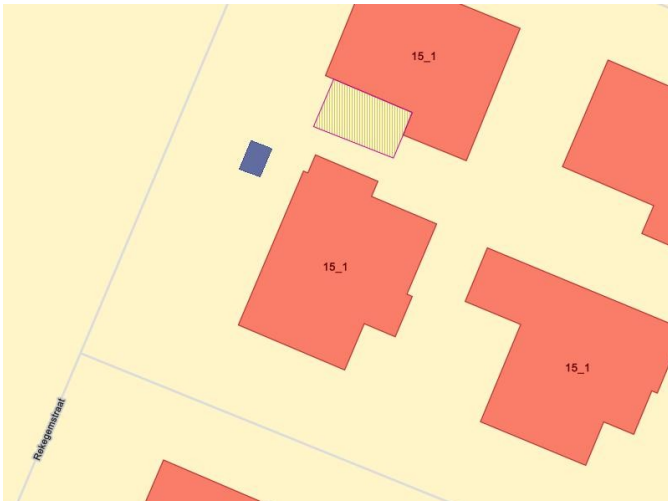
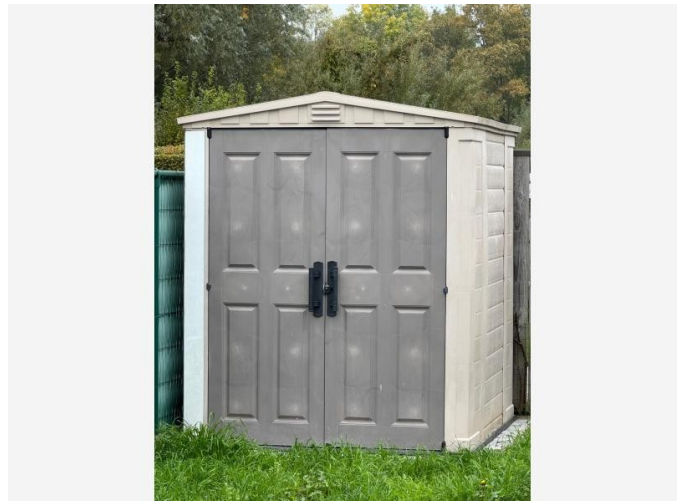
## Zone 2: Tuinberging

Tijdens de inspectie vastgesteld:

- 0 Asbestmaterialen
- 0 Beperkingen
- 0 Uitsluitingen
- 0 Roerende goederen
- 0 Puin, steenslag, (water)bodem
- 1 **Advies**
- 0 Geen asbest
