Dossiernummer: 24007321

# ASBESTINVENTARIS

| Opdrachtgever | Geïntervieweerde site |
|---|---|
| Solana N.V. | Solana N.V. |
| Korte Kopstraat 21 | Korte Kopstraat 21 |

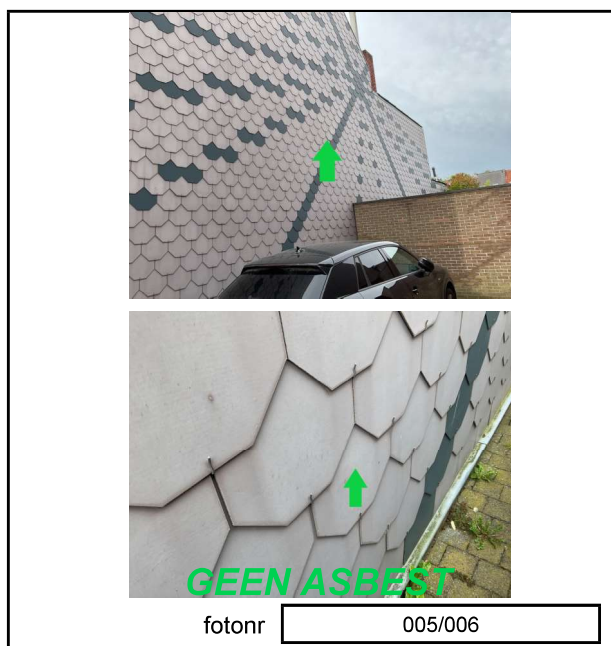
| toepassing/plaats | lei / muur | | | Status materiaal |
| Bevestiging op drager | gehaakt | | | geen asbest |

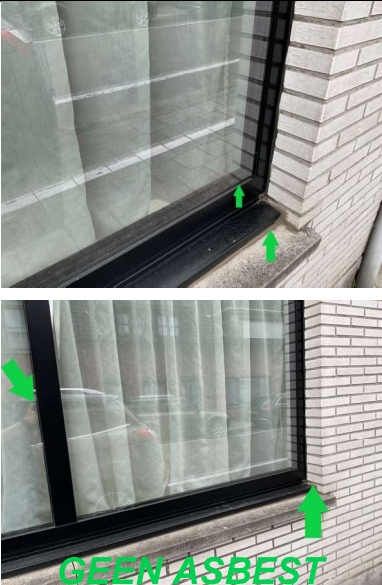
fotonr 007/008

| toepassing/plaats | silicone / tussen nieuw raamprofiel en gevelsteen en tussen nieuw raamprofiel en vensterglas | | | Status materiaal |
| Bevestiging op drager | gesmeerd | | | geen asbest |

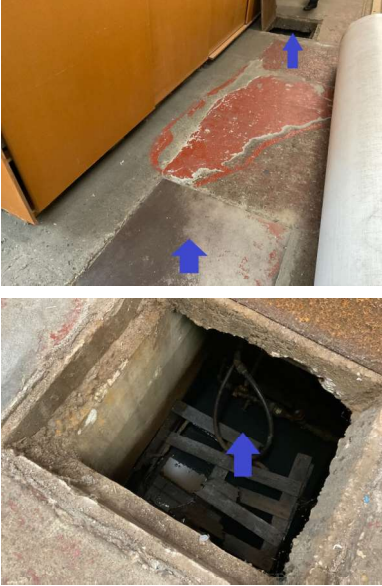
| toepassing/plaats | / | | | Status materiaal |
| Bevestiging op drager | onbekend | | | niet gekend |

| | RISICOANALYSE | | Score |
|---|---|---|---|
| | Vol% asbest | geen asbest zichtbaar | 0 |

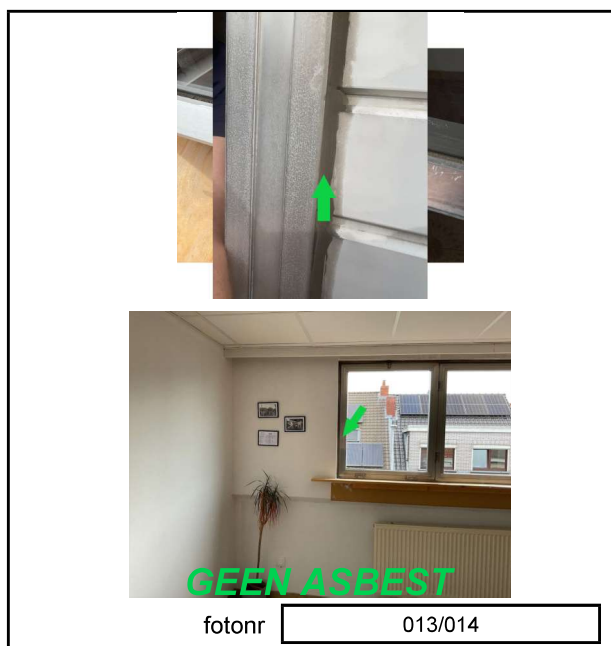
| toepassing/plaats | silicone / tussen oud raamprofiel en gevel | | Status materiaal | |
| Bevestiging op drager | gesmeerd | | geen asbest | |

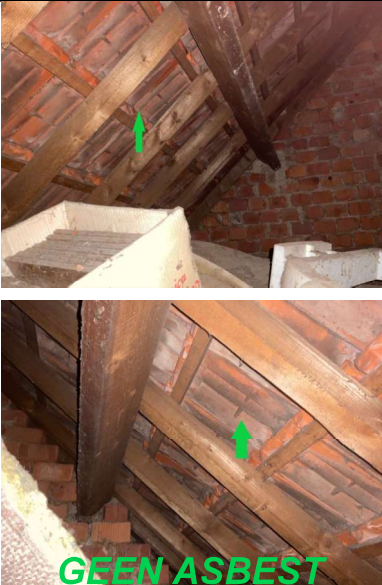
| toepassing/plaats | geen onderdak / dak | | | Status materiaal |
| Bevestiging op drager / | | | | geen asbestmateriaal |

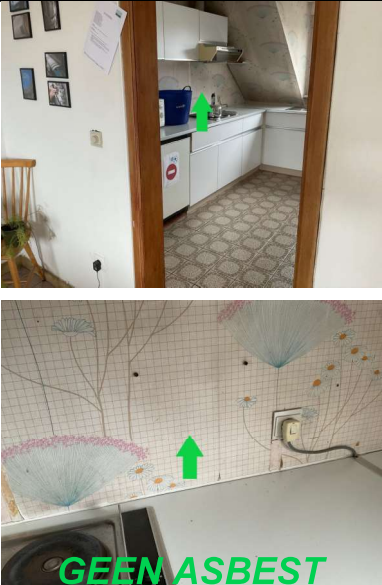
| toepassing/plaats | gyproc / muur | | | Status materiaal |
| Bevestiging op drager | geschroefd | | | geen asbestmateriaal |

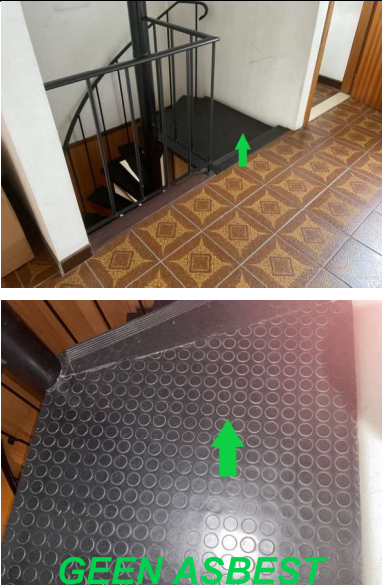
| toepassing/plaats | trapbekleding / trede | | | Status materiaal |
| Bevestiging op drager | gelijmd | | | geen asbestmateriaal |

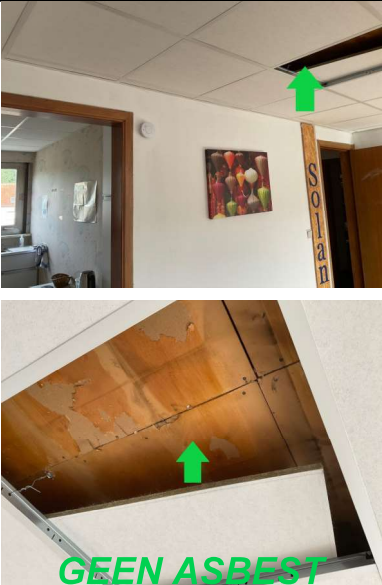
| toepassing/plaats | gyproc / boven vals plafond | | | Status materiaal |
| Bevestiging op drager | genageld | | | geen asbestmateriaal |

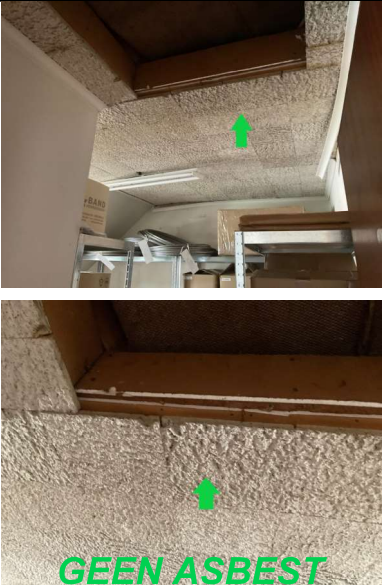
| toepassing/plaats | plafondtegels / plafond | | | Status materiaal |
| Bevestiging op drager | gelijmd | | | geen asbest |

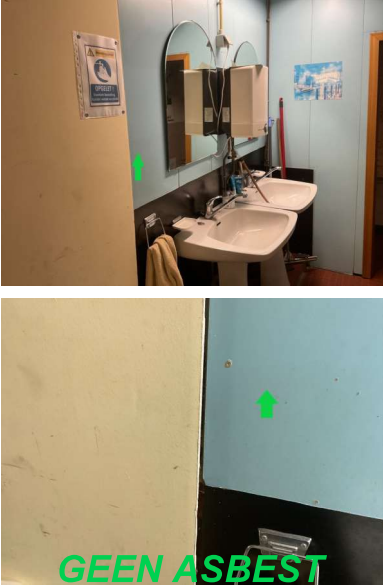
fotonr 031/032

| toepassing/plaats | plaat / muur | | | Status materiaal |
| Bevestiging op drager | genageld | | | geen asbest |

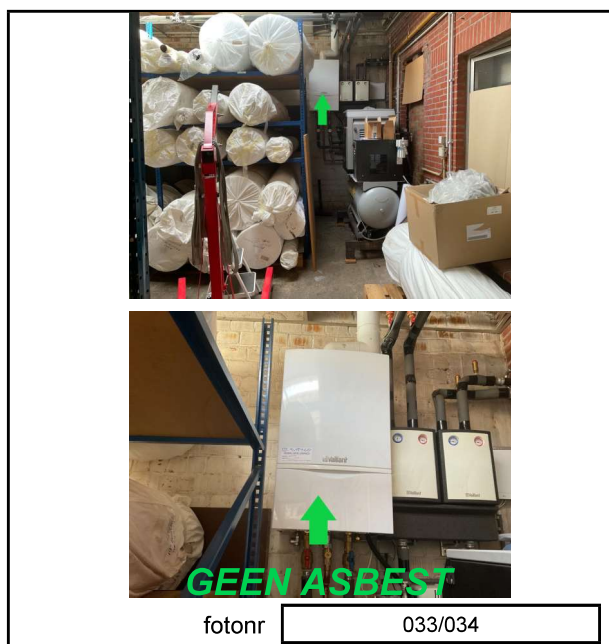
| toepassing/plaats | recente cv-ketel / muur | | | Status materiaal |
| Bevestiging op drager | gekneld | | | geen asbest |

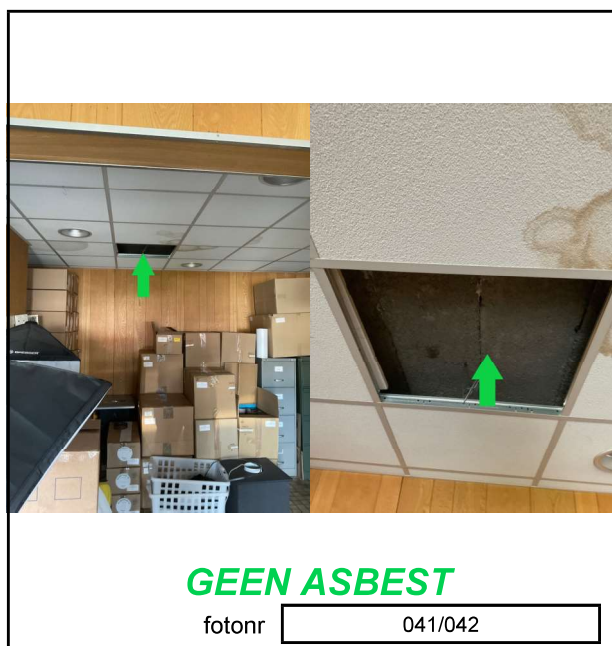
| toepassing/plaats | hout + beton /muur + plafond | | | Status materiaal |
| Bevestiging op drager | andere | | | geen asbestmateriaal |

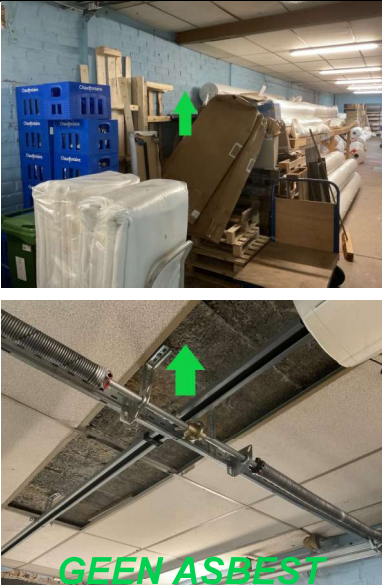
| toepassing/plaats | beton+hout+gyproc+steen / muur + plafond | | Status materiaal | |
| Bevestiging op drager | andere | | geen asbestmateriaal | |

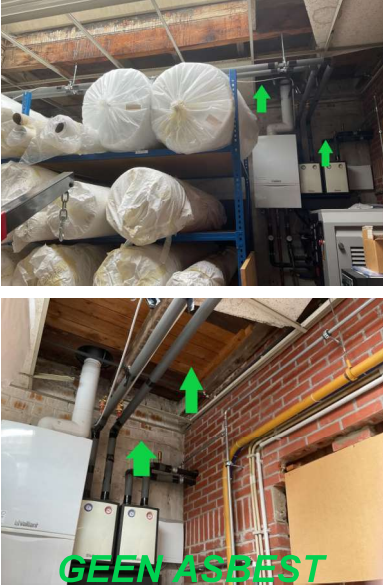
fotonr 055/056

| toepassing/plaats | geen pleister / muur + plafond | | | Status materiaal |
| Bevestiging op drager | andere | | | geen asbestmateriaal |

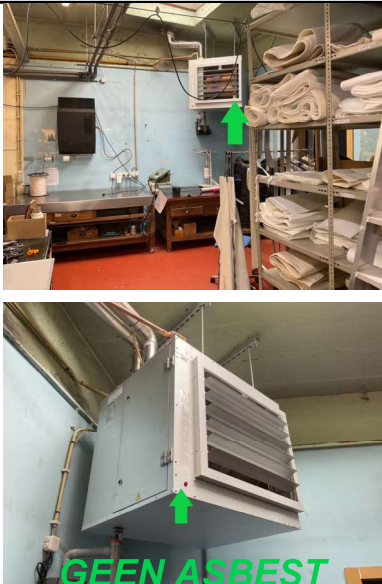
| toepassing/plaats | nieuwe warmteblazer / plafond | | | Status materiaal |
| Bevestiging op drager | gehaakt | | | geen asbestmateriaal |

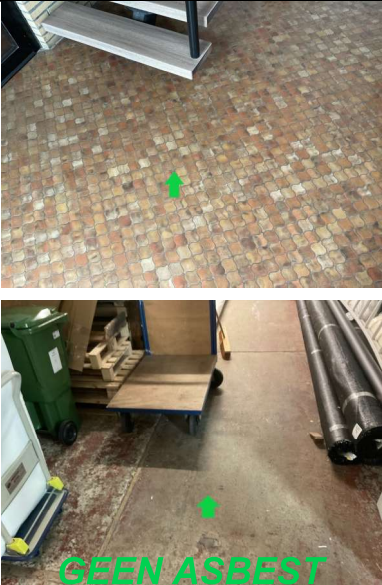
fotonr 059/060

| toepassing/plaats | beton + steen / vloer | | Status materiaal | |
| Bevestiging op drager | ingegoten | | geen asbest | |
