# Asbestinventarisat attest

Kapellensteenweg 227, 2920 Kalmthout

Attestnummer : **20250527-000245.000**

Uitgegeven op : **27.05.2025**

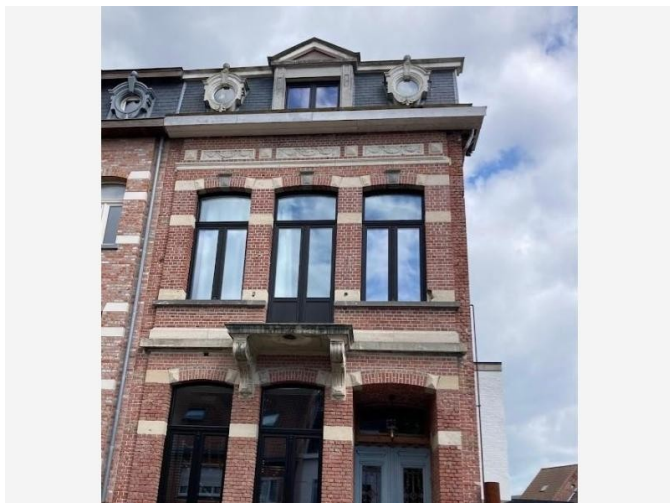
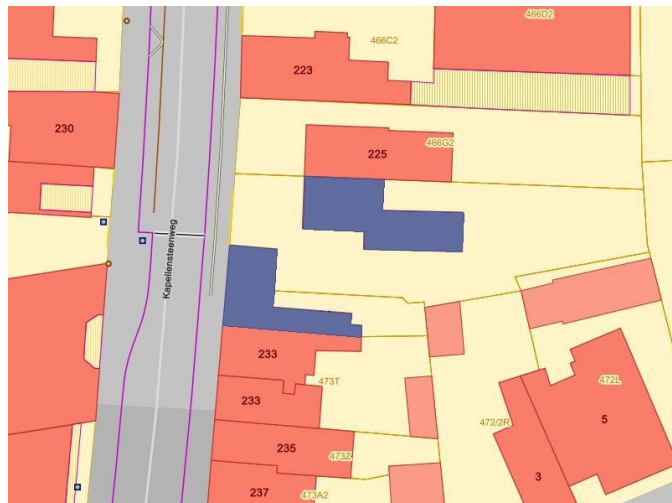
Eindconclusie:

**Asbestveilig** (maar mogelijk niet asbestvrij)

Er kunnen nog niet-geïnspecteerde asbestmaterialen verborgen zijn in wanden, vloeren, ... Laat ze in een aanvullend onderzoek opsporen.

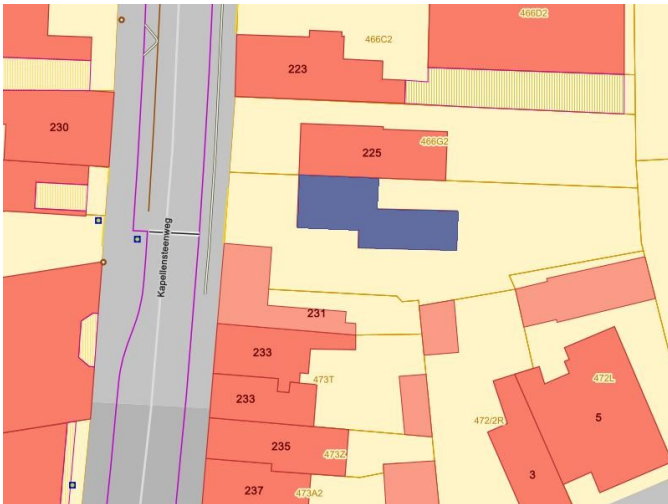
## Zone 1: Hoofdgebouw

Tijdens de inspectie vastgesteld:

- 0 Asbestmaterialen
- 2 Beperkingen
- 0 Uitsluitingen
- 0 Roerende goederen
- 0 Puin, steenslag, (water)bodem
- 1 Advies
- 1 Geen asbest

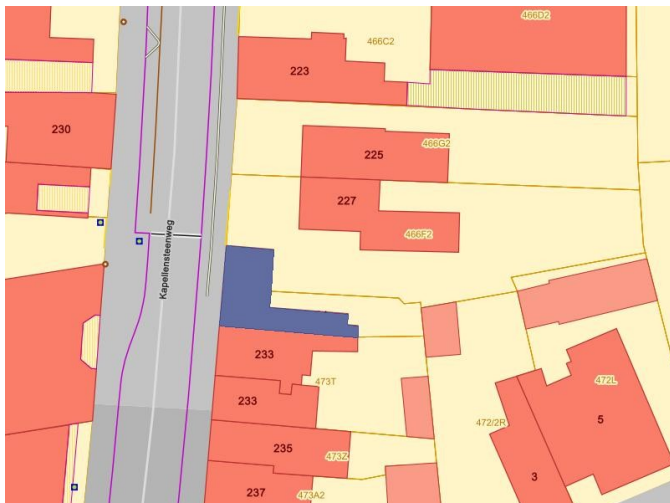
## Zone 2: Bijgebouw - garage

Tijdens de inspectie vastgesteld:

- 0 Asbestmaterialen
- 0 Beperkingen
- 0 Uitsluitingen
- 0 Roerende goederen
- 0 Puin, steenslag, (water)bodem
- 0 Adviezen
- 0 Geen asbest
