# Asbestinventarisatetest

Sint Hubertusstraat 5, 2940 Stabroek

Attestnummer : **20251001-000290.000**

Uitgegeven op : **01.10.2025**

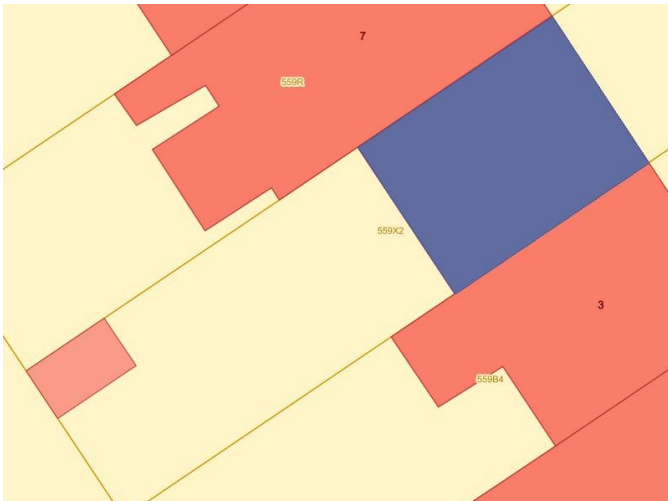
## Zone 1: Hoofdgebouw

- 0 Asbestmaterialen
- 0 Beperkingen
- 0 Uitsluitingen
- 0 Roerende goederen
- 0 Puin, steenslag, (water)bodem
- 1 Advies
- 1 Geen asbest

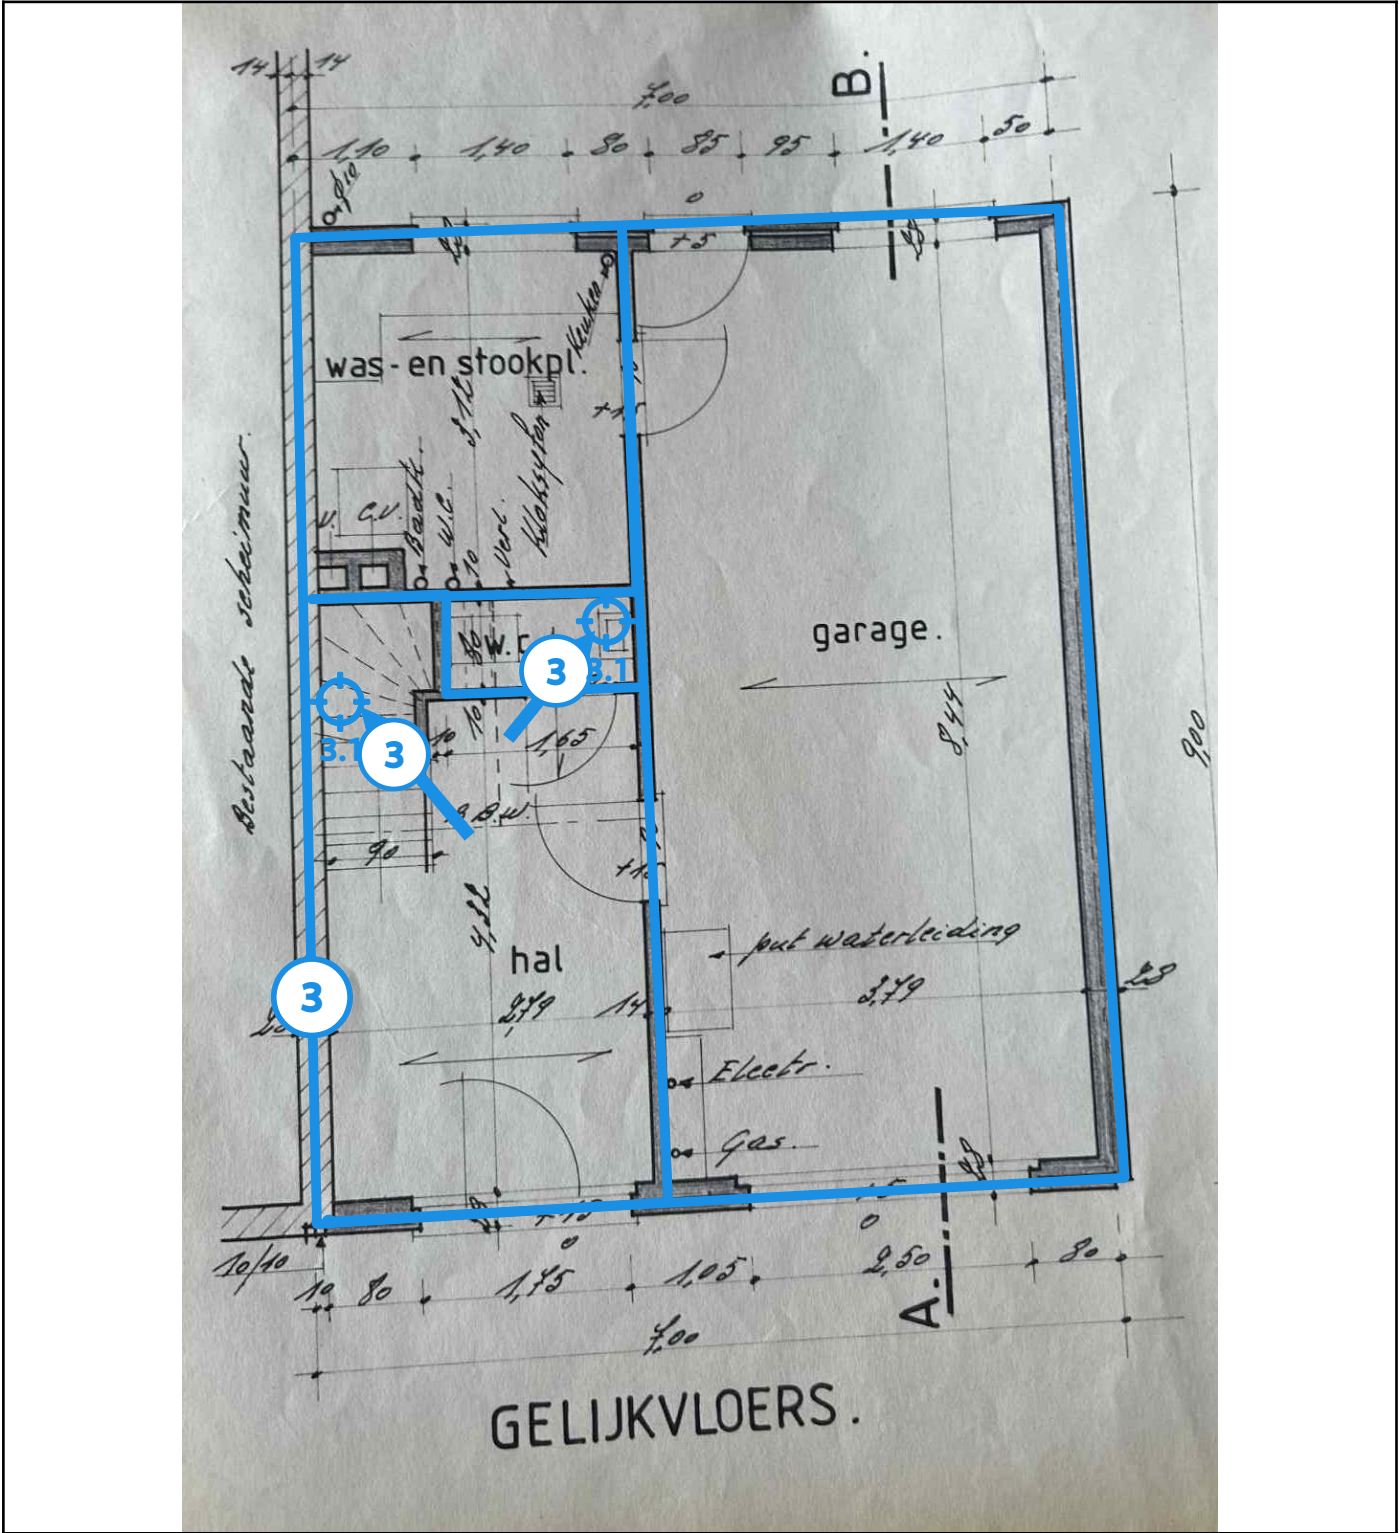
# Plan 1.1: Gelijkvloers

| 3.1 Code: 2553252-01 | Mengmonster | - |

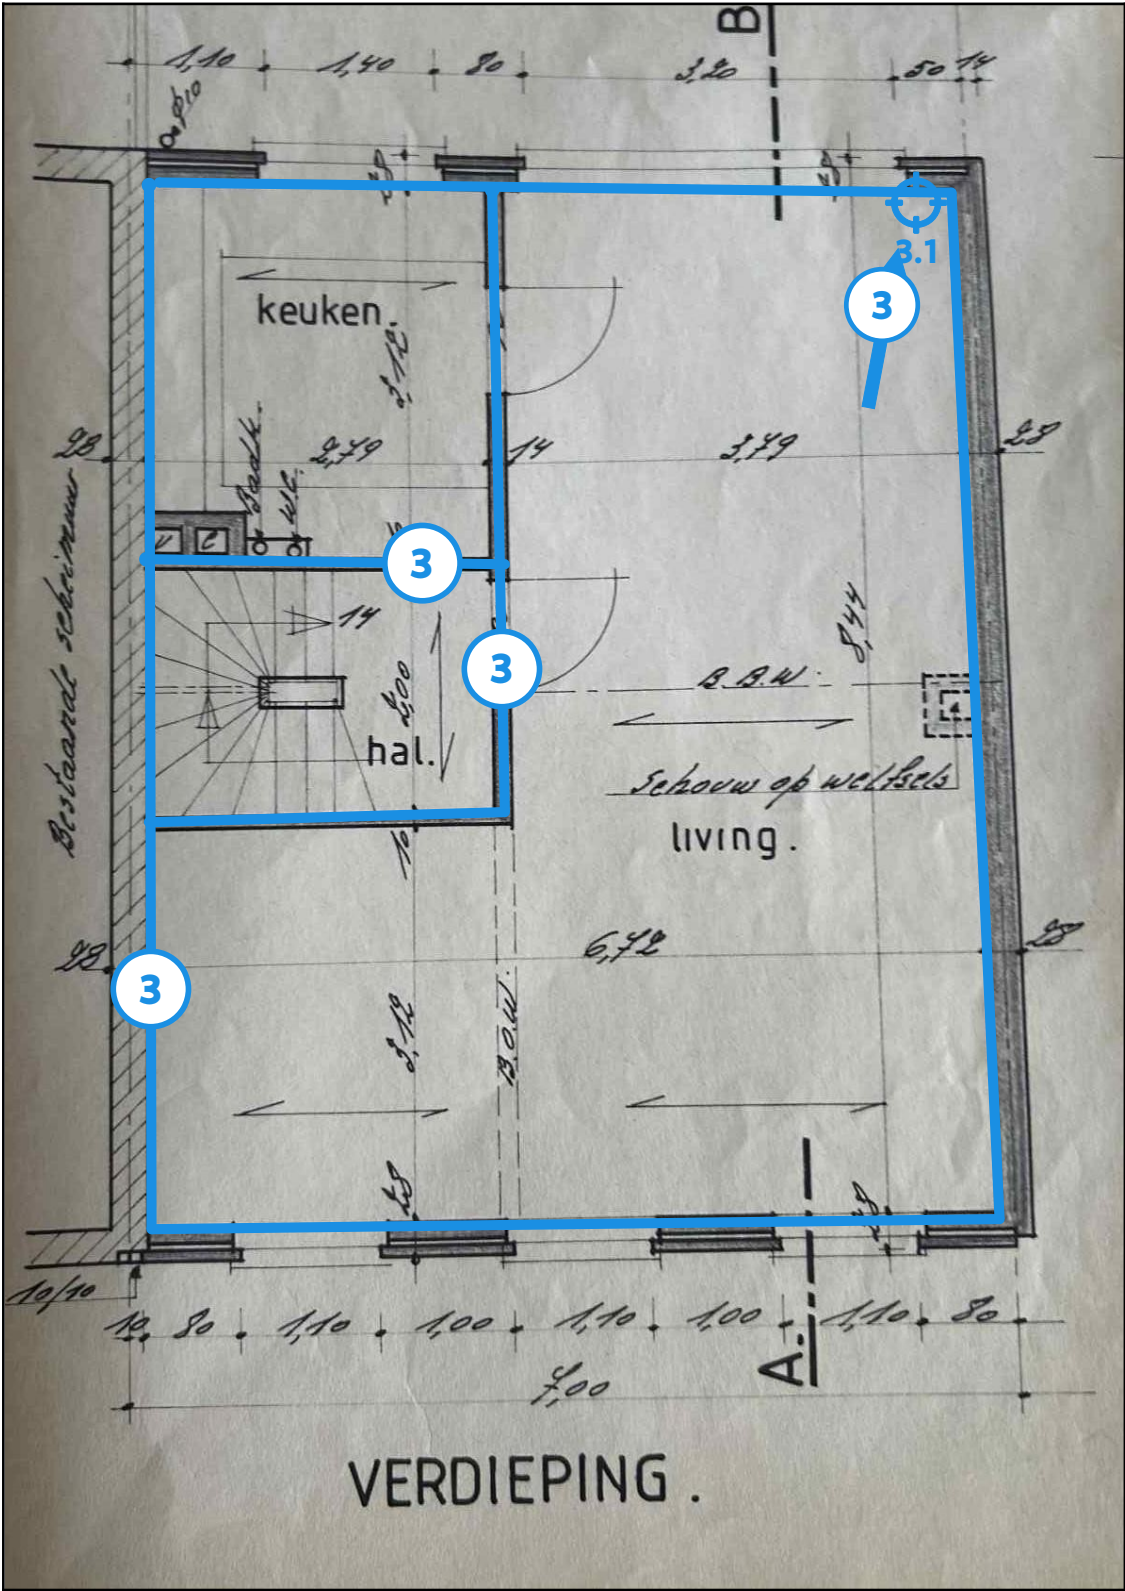
Plan 1.2: 1e verdieping

| 2. Onderzoek onderdak | Advies | - |

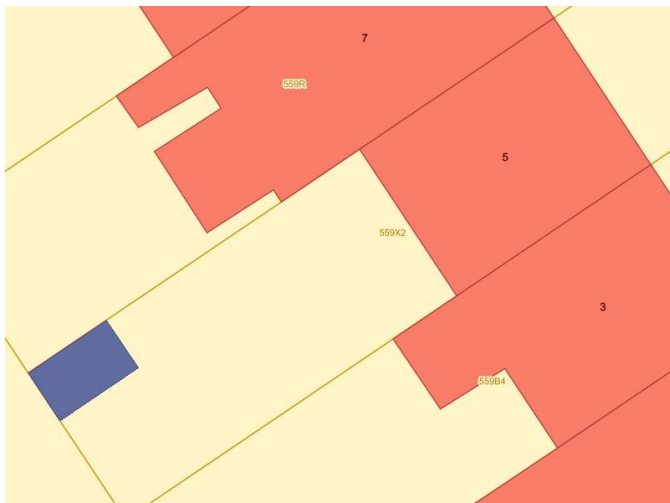
## Zone 2: Bijgebouw

- 0 Asbestmaterialen
- 0 Beperkingen
- 0 Uitsluitingen
- 0 Roerende goederen
- 0 Puin, steenslag, (water)bodem
- 1 **Advies**
- 0 Geen asbest

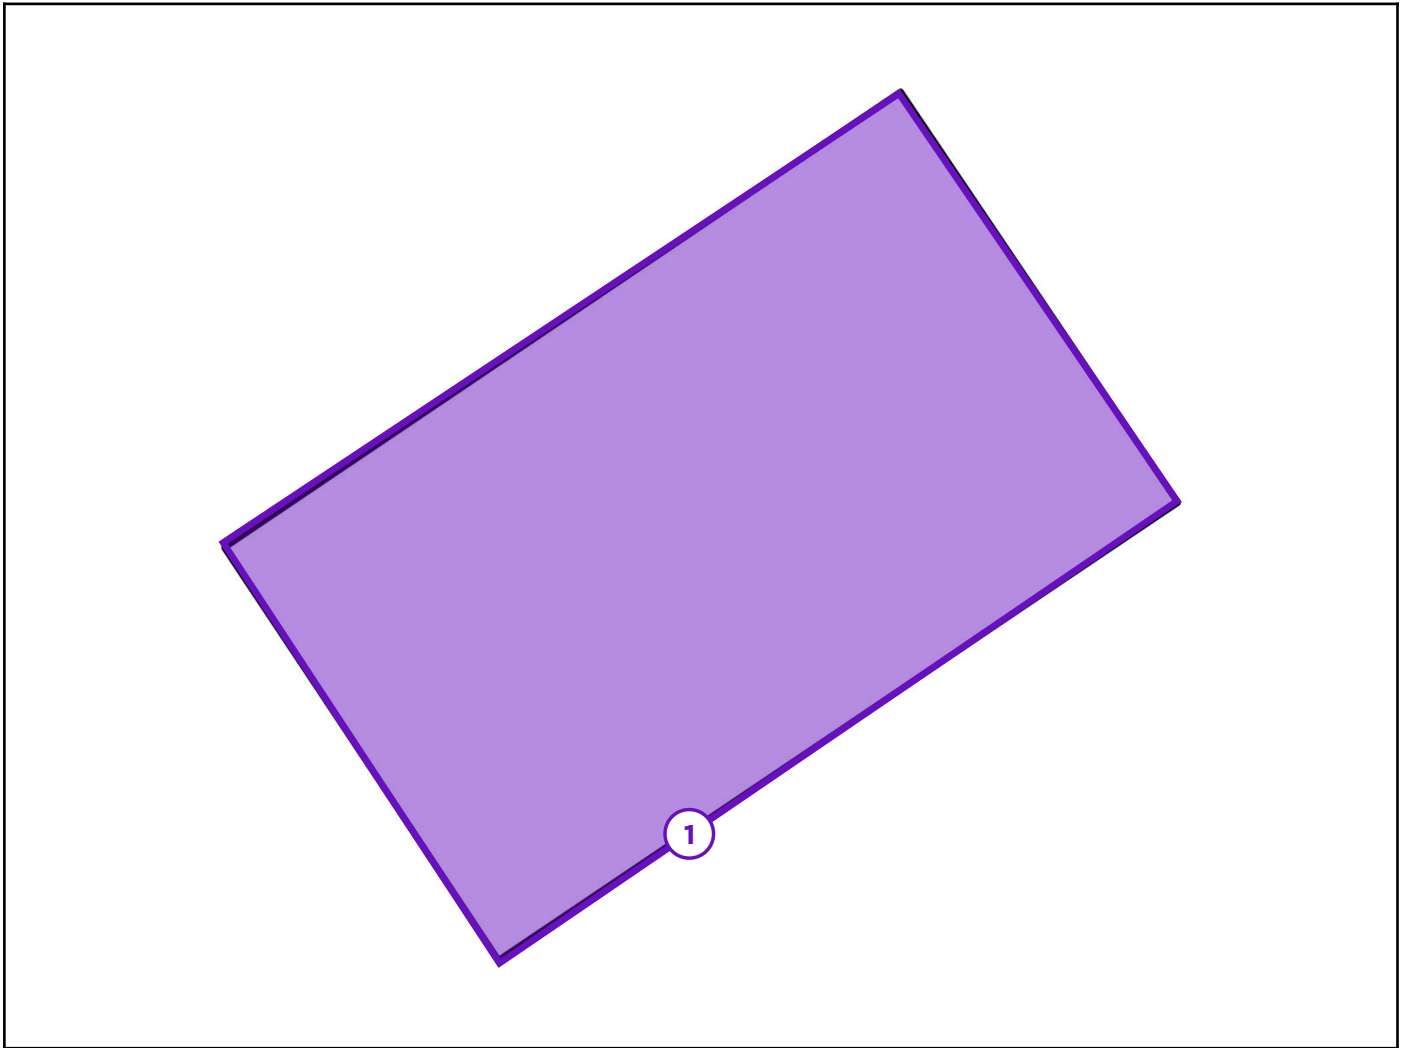
## Plan 2.1: Bijgebouw plan

| Beschrijving | Type | Actie |
|---|---|---|
| 1. Golfplaten tuinhuis | Advies | - |

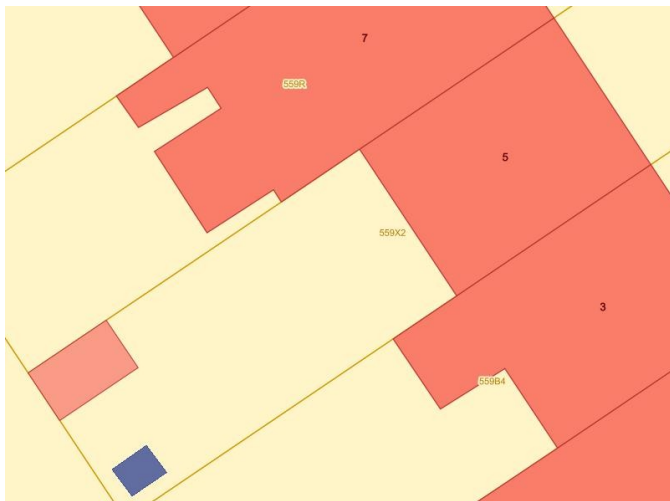
## Zone 3: Constructie

- 0 Asbestmaterialen
- 0 Beperkingen
- 0 Uitsluitingen
- 0 Roerende goederen
- 0 Puin, steenslag, (water)bodem
- 1 Advies**
- 0 Geen asbest
