# Asbestinventarisatetest

St.-Maartenstraat 42, 3770 Riemst

Attestnummer : 20250719-000074.000

Uitgegeven op : 19.07.2025

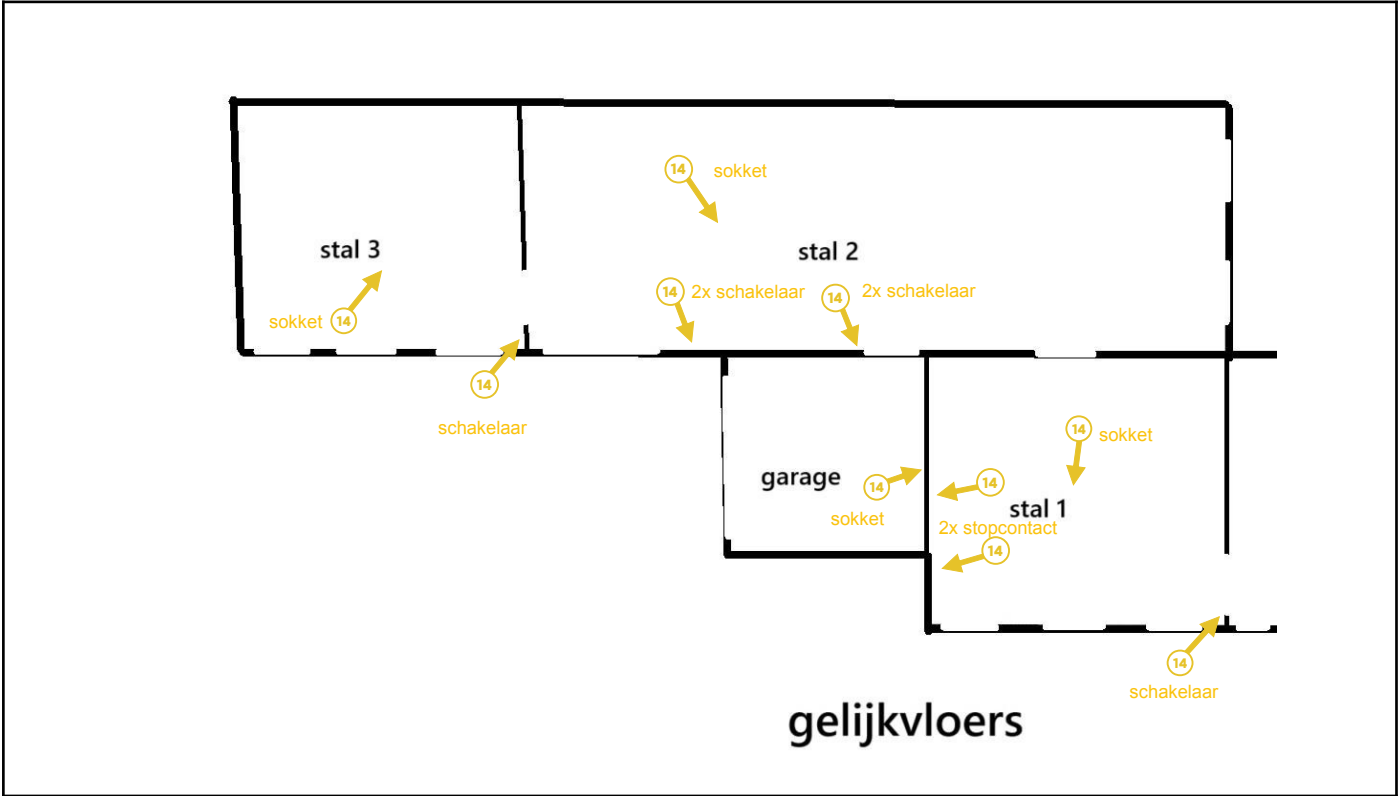
## Plan 2.3: gelijkvloers stallen

| Beschrijving | Type | Actie |
|---|---|---|
| 14. bakelieten schakelaars, stopcontacten en soketten in stallen | Asbestmateriaal | Zorgvuldig beheren |

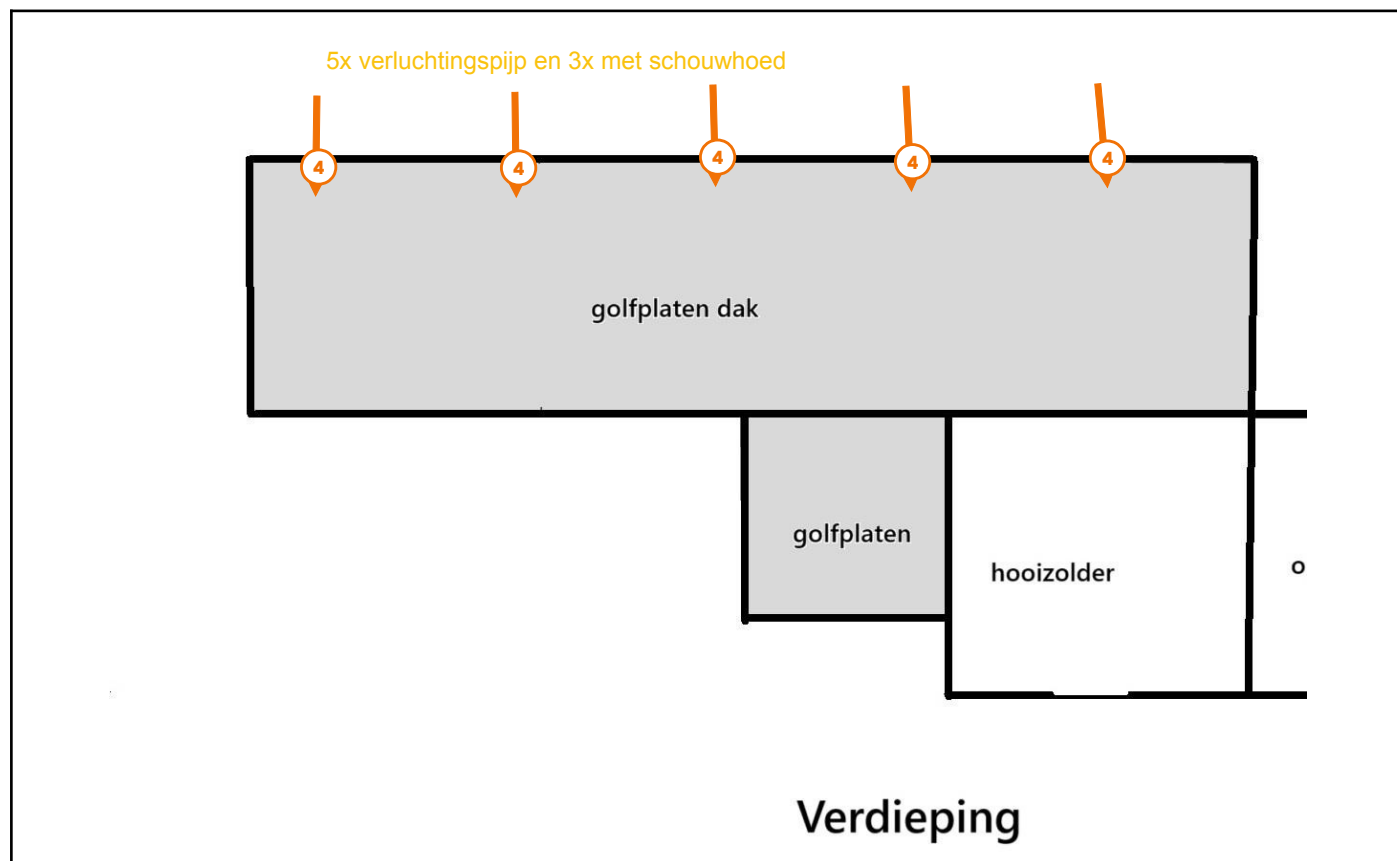
## Plan 2.4: verdieping stallen

| Beschrijving | Type | Actie |
|---|---|---|
| 4. Verluchtungs pijpen op stallen | Asbestmateriaal | <a href="#">Verwijderen</a> |

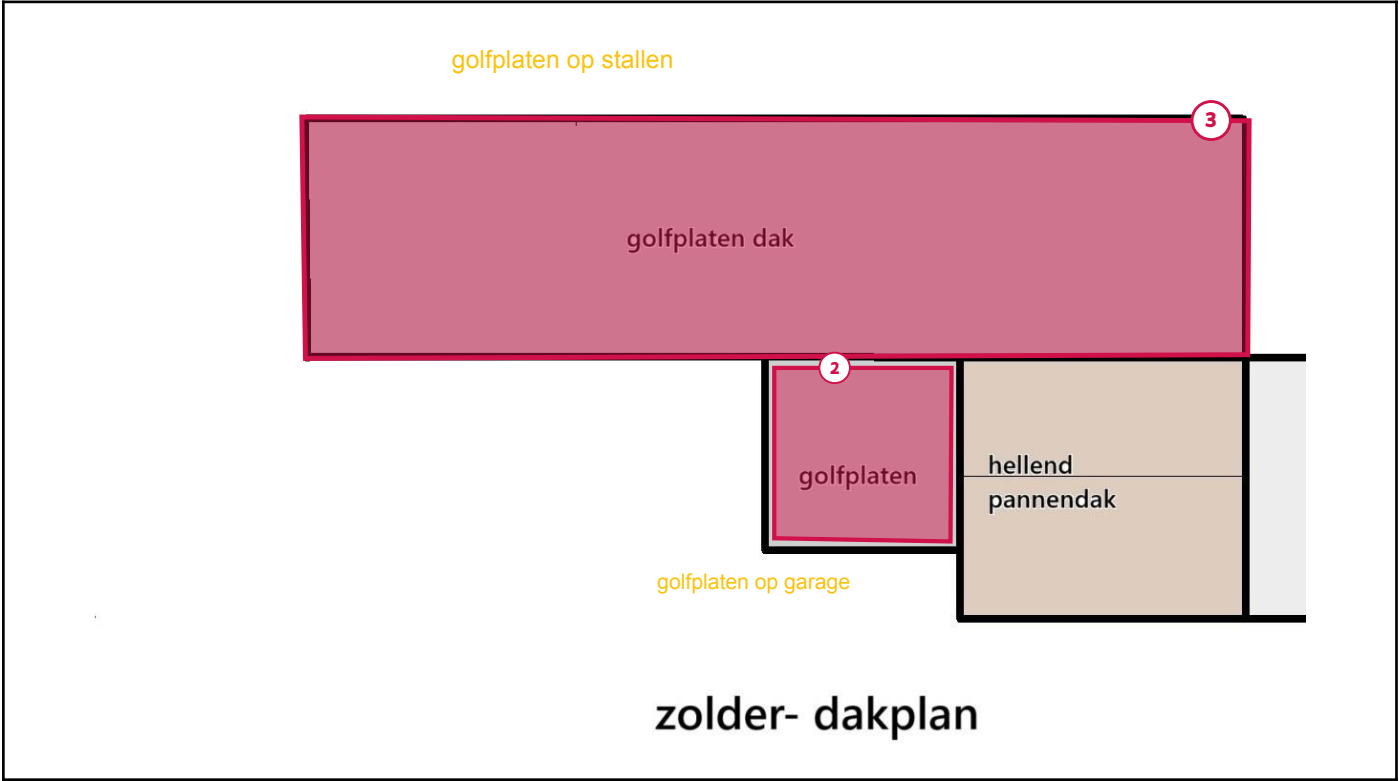
## Plan 2.5: zolder en dakplan stallen

| Beschrijving | Type | Actie |
|---|---|---|
| 3. golfplaten op stallen | Asbestmateriaal | Dringend verwijderen |

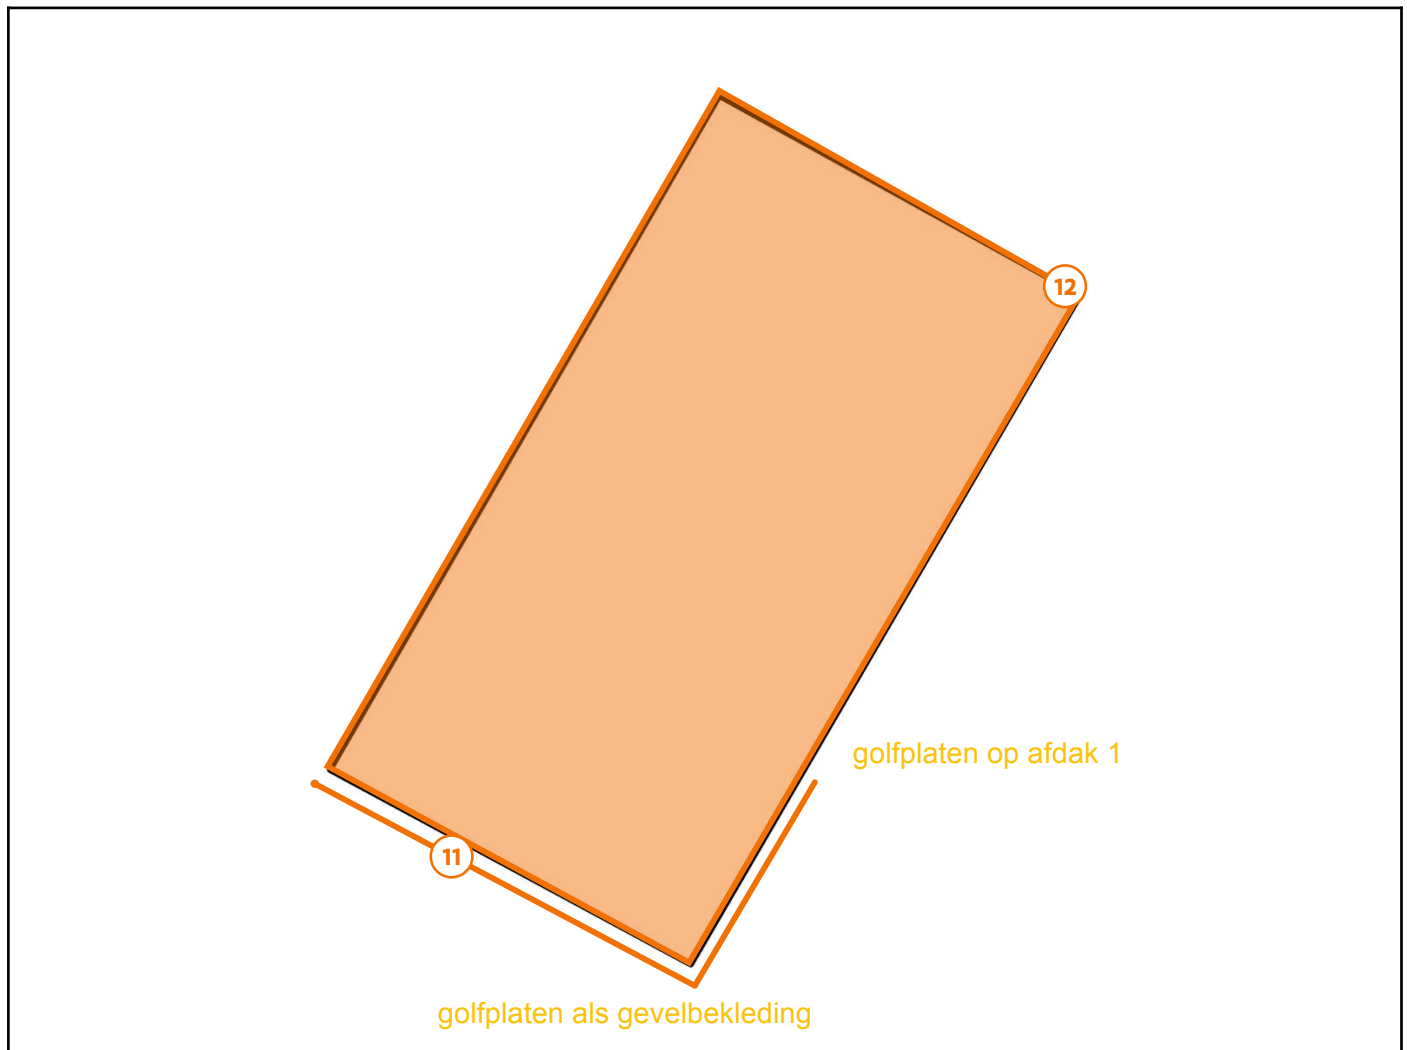
## Plan 3.3: afdak 1 plan

| Beschrijving | Type | Actie |
|---|---|---|
| 12. golfplaten op afdak 1 | Asbestmateriaal | <a href="#">Verwijderen</a> |

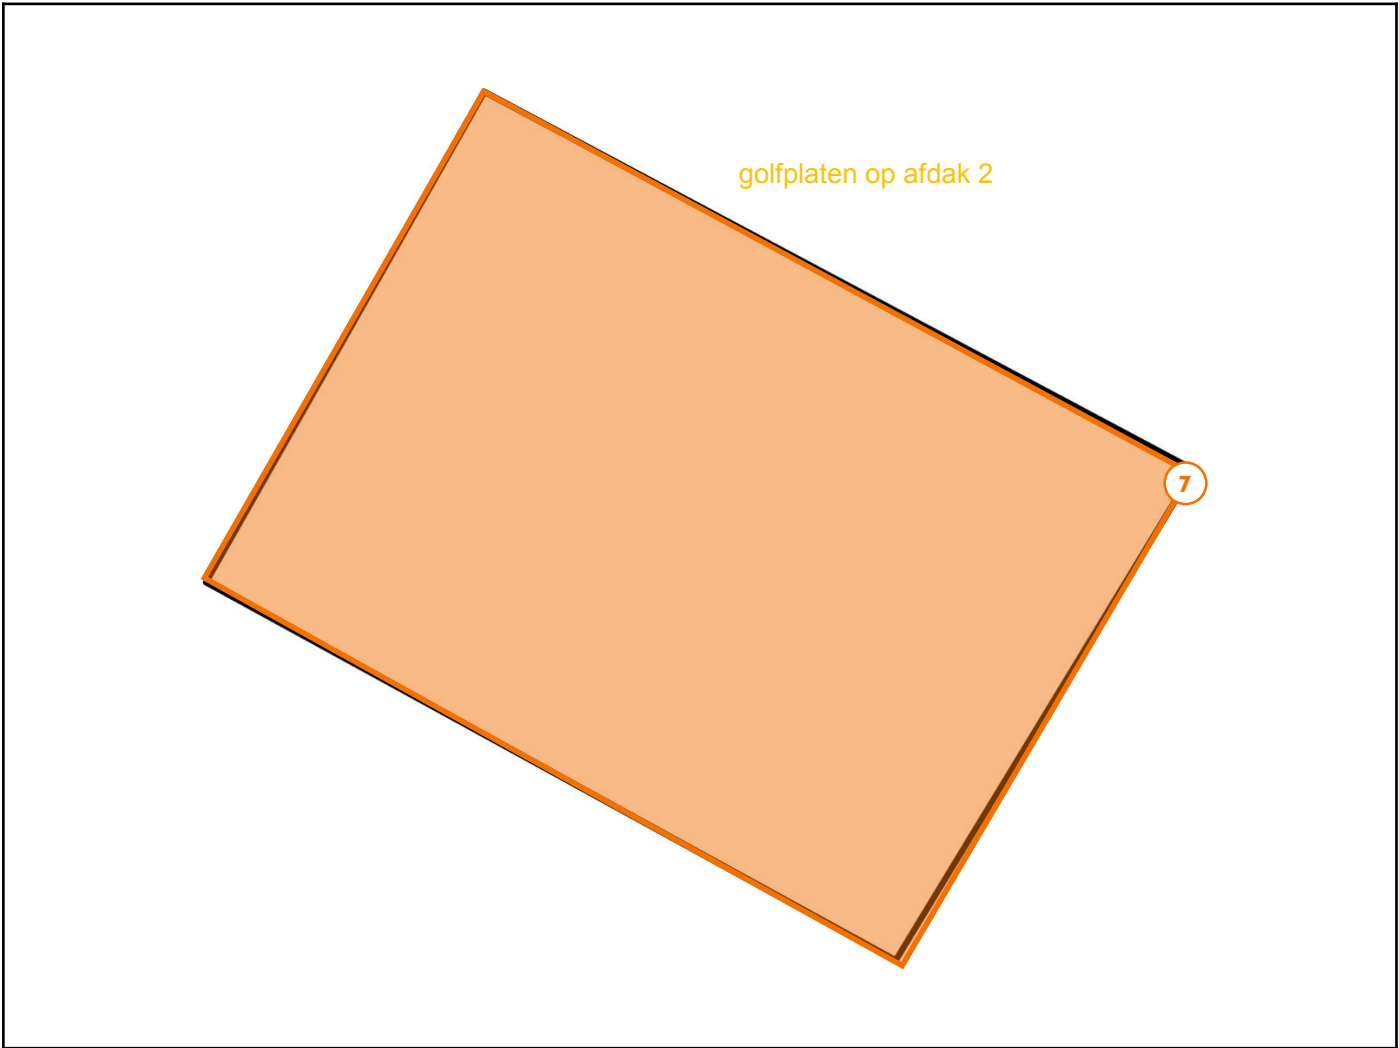
## Plan 5.3: afdak 2 plan

| Beschrijving | Type | Actie |
|---|---|---|
| 7. golfplaten op afdak 2 | Asbestmateriaal | <div>Verwijderen</div> |

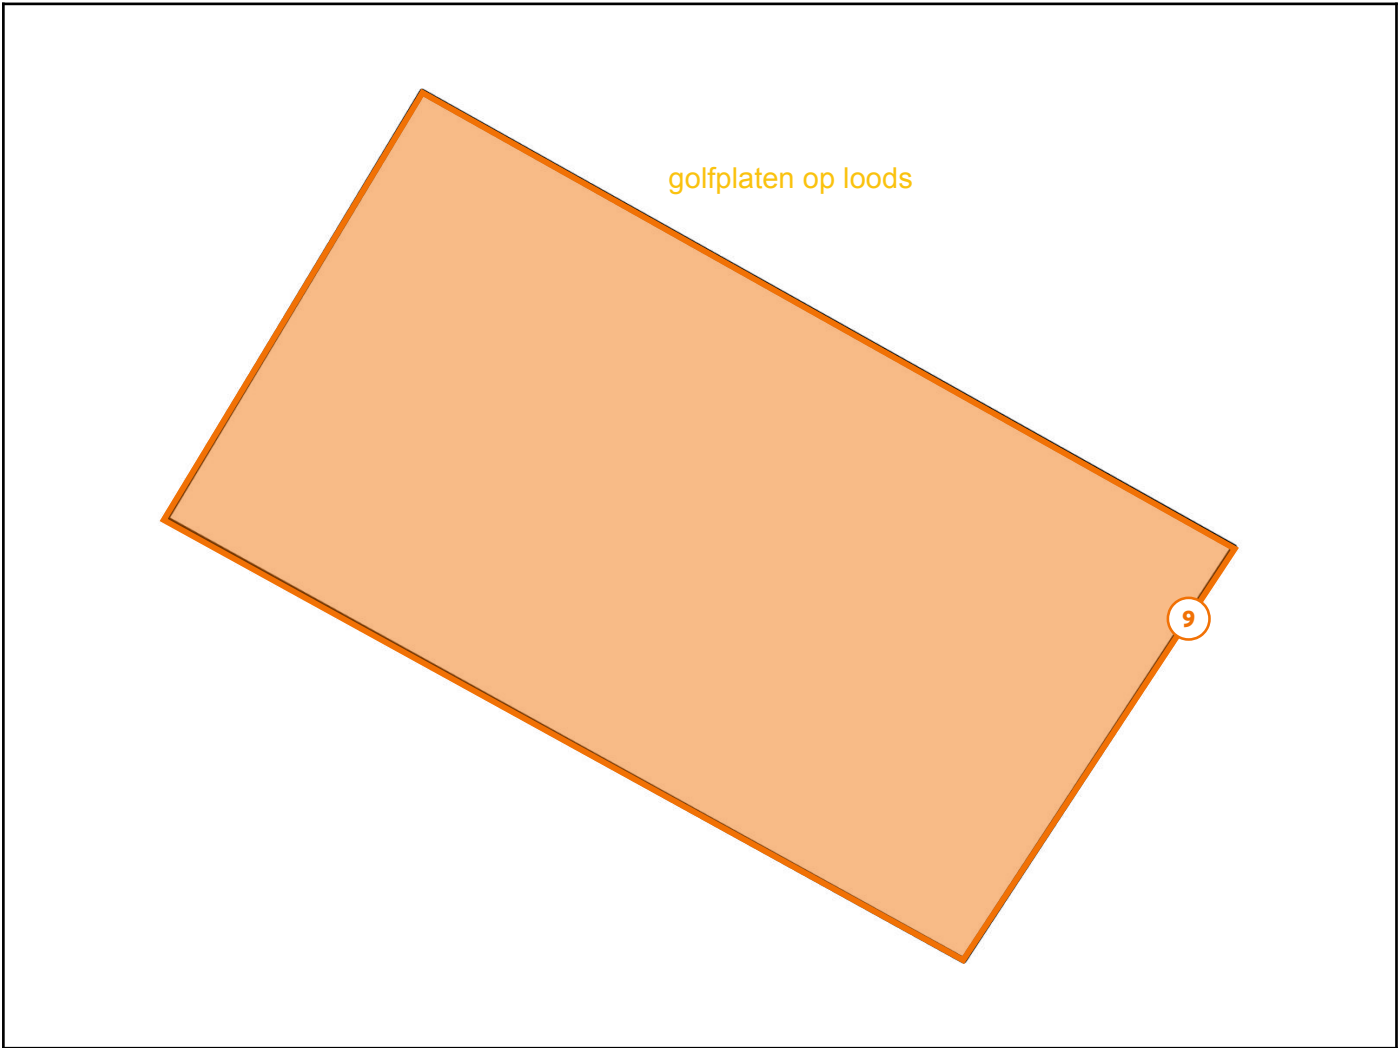
## Plan 6.2: opslag loods plan

| Beschrijving | Type | Actie |
|---|---|---|
| 9. golfplaten op loods | Asbestmateriaal | Verwijderen |

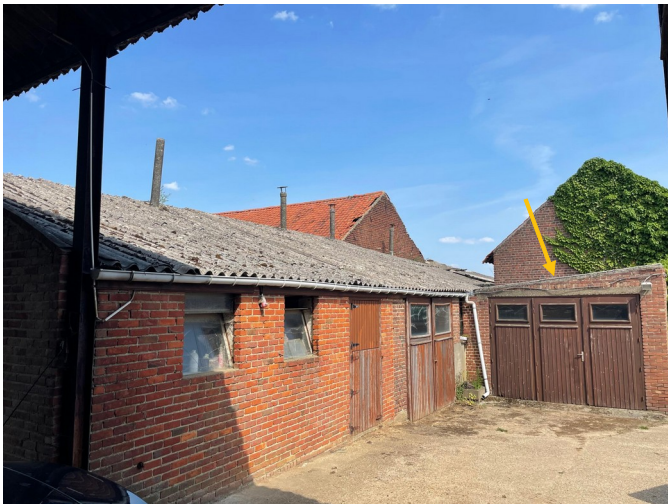
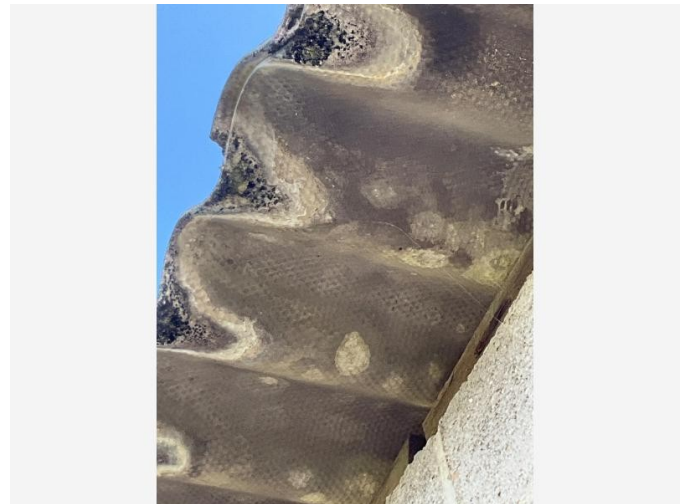
Overzichtsfoto

Detailfoto

- Eenvoudige handelingen: mag via doe-het-zelf of door werknemer(s) met opleidingsattest eenvoudige handelingen  
Als dit materiaal verwijderd kan worden zonder het te breken, te beschadigen... , dan mag met dit met eenvoudige handelingen. Vermijd stofvorming en stofverspreiding op elk moment van de werken. Bevochtig of fixeert het materiaal.

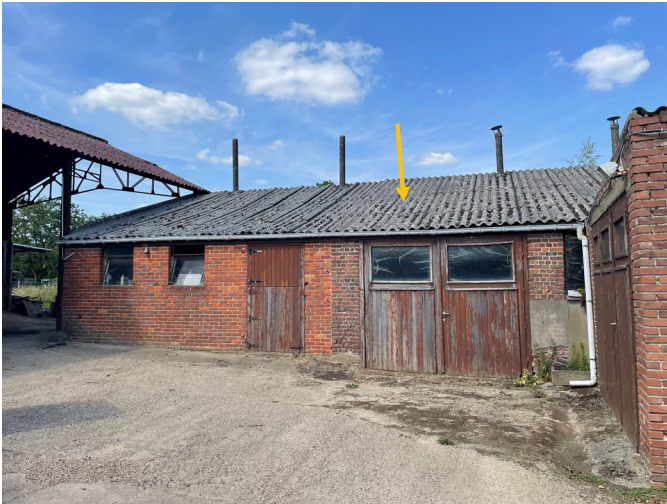
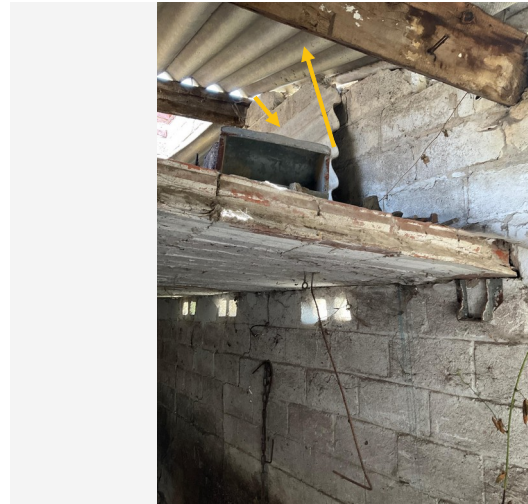
Overzichtsfoto

Detailfoto

- Eenvoudige handelingen: mag via doe-het-zelf of door werknemer(s) met opleidingsattest eenvoudige handelingen  
Als dit materiaal verwijderd kan worden zonder het te breken, te beschadigen... , dan mag met dit met eenvoudige handelingen. Vermijd stofvorming en stofverspreiding op elk moment van de werken. Bevochtig of fixeert het materiaal.

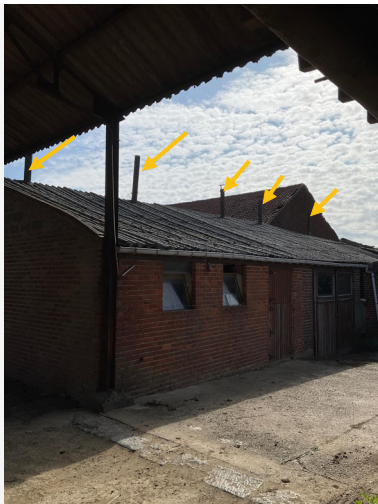
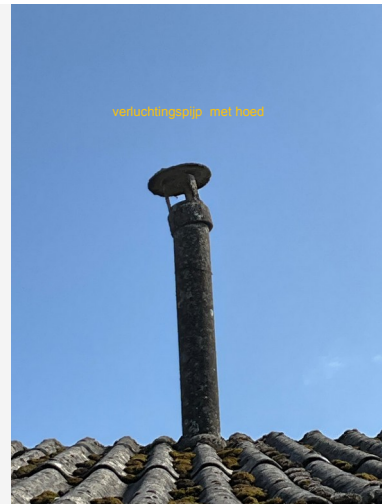
Overzichtsfoto

Detailfoto

- Eenvoudige handelingen: mag via doe-het-zelf of door werknemer(s) met opleidingsattest eenvoudige handelingen  
Als dit materiaal verwijderd kan worden zonder het te breken, te beschadigen... , dan mag met dit met eenvoudige handelingen. Vermijd stofvorming en stofverspreiding op elk moment van de werken. Bevochtig of fixeer het materiaal.

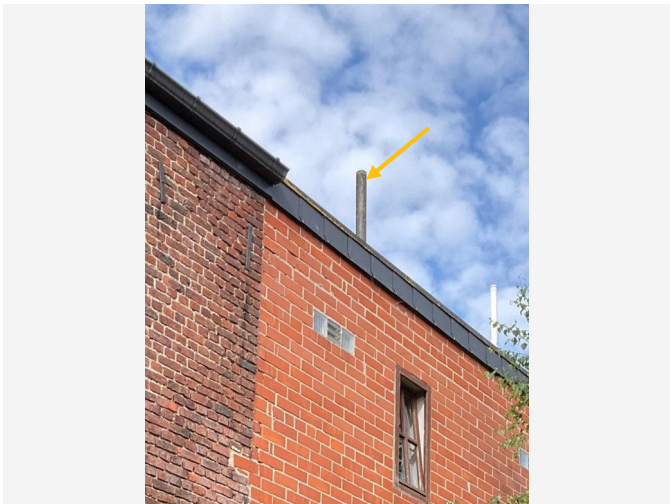
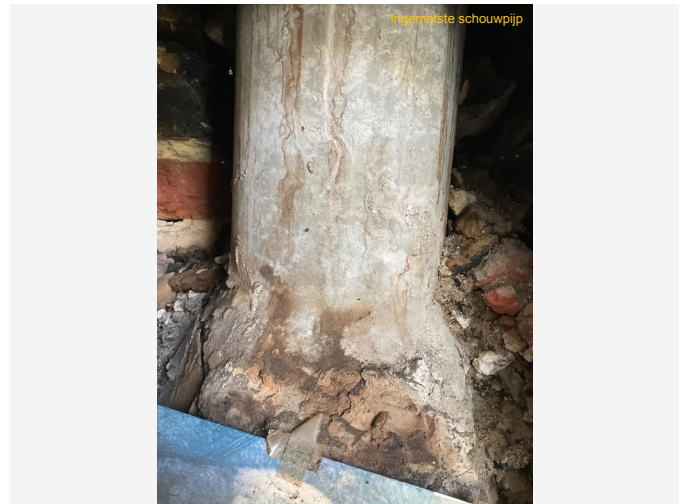
Overzichtsfoto

Detailfoto

- Eenvoudige handelingen: mag via doe-het-zelf of door werknemer(s) met opleidingsattest eenvoudige handelingen  
Als dit materiaal verwijderd kan worden zonder het te breken, te beschadigen... , dan mag met dit met eenvoudige handelingen. Vermijd stofvorming en stofverspreiding op elk moment van de werken. Bevochtig of fixeert het materiaal.

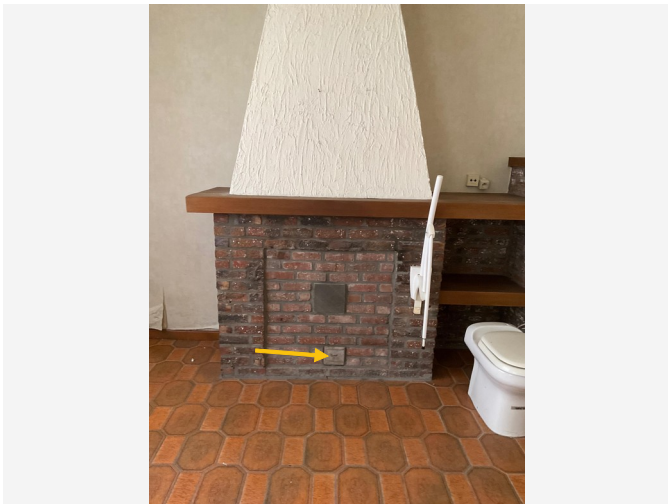
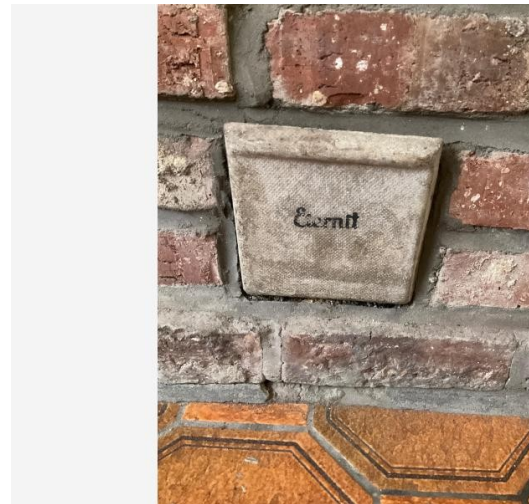
| Identificatiemethode | Vaststelling zonder monstername |

- Eenvoudige handelingen: mag via doe-het-zelf of door werknemer(s) met opleidingsattest eenvoudige handelingen  
Als dit materiaal verwijderd kan worden zonder het te breken, te beschadigen... , dan mag met dit met eenvoudige handelingen. Vermijd stofvorming en stofverspreiding op elk moment van de werken. Bevochtig of fixeert het materiaal.

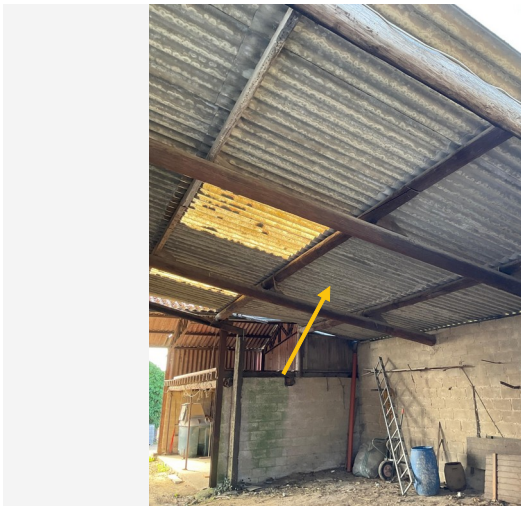
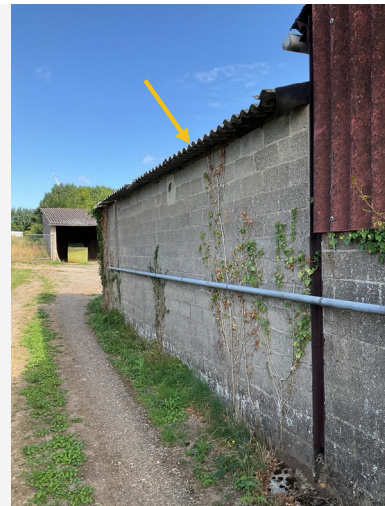
| Identificatiemethode | Vaststelling zonder monstername |

- Eenvoudige handelingen: mag via doe-het-zelf of door werknemer(s) met opleidingsattest eenvoudige handelingen  
Als dit materiaal verwijderd kan worden zonder het te breken, te beschadigen... , dan mag met dit met eenvoudige handelingen. Vermijd stofvorming en stofverspreiding op elk moment van de werken. Bevochtig of fixeer het materiaal.

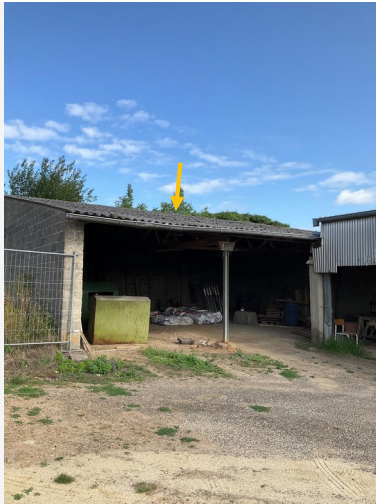
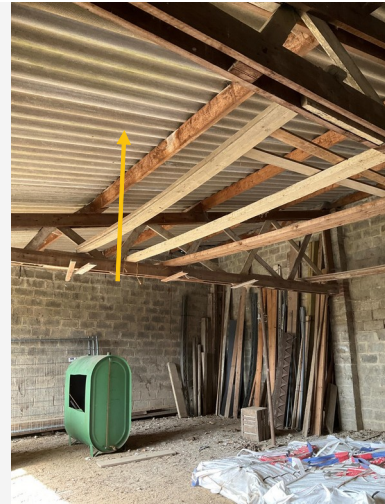
| Identificatiemethode | Vaststelling zonder monstername |

- Eenvoudige handelingen: mag via doe-het-zelf of door werknemer(s) met opleidingsattest eenvoudige handelingen  
Als dit materiaal verwijderd kan worden zonder het te breken, te beschadigen... , dan mag met dit met eenvoudige handelingen. Vermijd stofvorming en stofverspreiding op elk moment van de werken. Bevochtig of fixeer het materiaal.

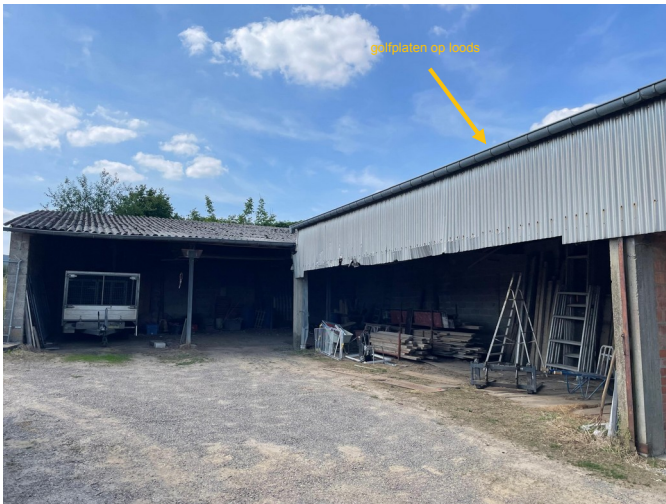
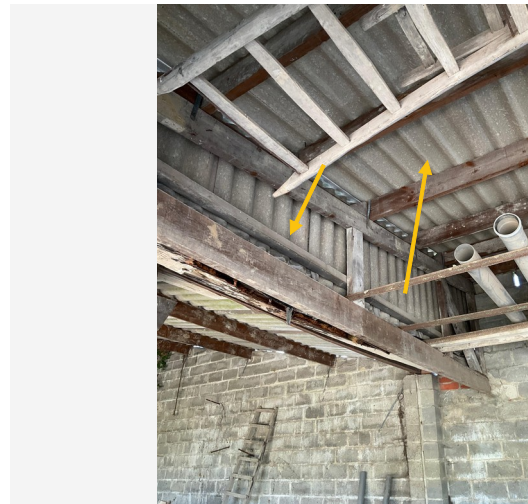
| Identificatiemethode | Vaststelling zonder monstername |

- Eenvoudige handelingen: mag via doe-het-zelf of door werknemer(s) met opleidingsattest eenvoudige handelingen  
Als dit materiaal verwijderd kan worden zonder het te breken, te beschadigen... , dan mag met dit met eenvoudige handelingen. Vermijd stofvorming en stofverspreiding op elk moment van de werken. Bevochtig of fixeer het materiaal.

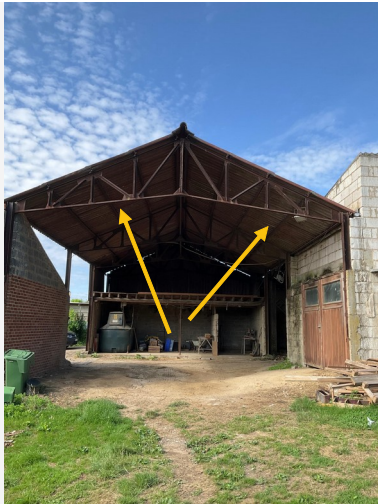
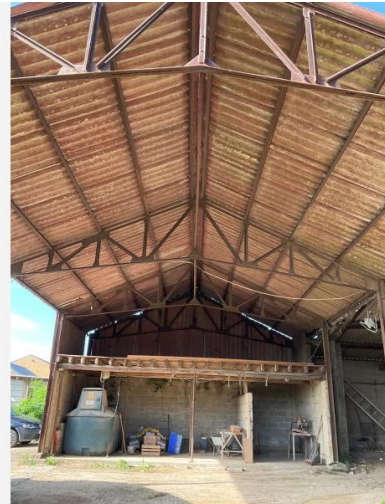
| Identificatiemethode | Vaststelling zonder monsternamen |

- Eenvoudige handelingen: mag via doe-het-zelf of door werknemer(s) met opleidingsattest eenvoudige handelingen  
Als dit materiaal verwijderd kan worden zonder het te breken, te beschadigen... , dan mag met dit met eenvoudige handelingen. Vermijd stofvorming en stofverspreiding op elk moment van de werken. Bevochtig of fixeer het materiaal.

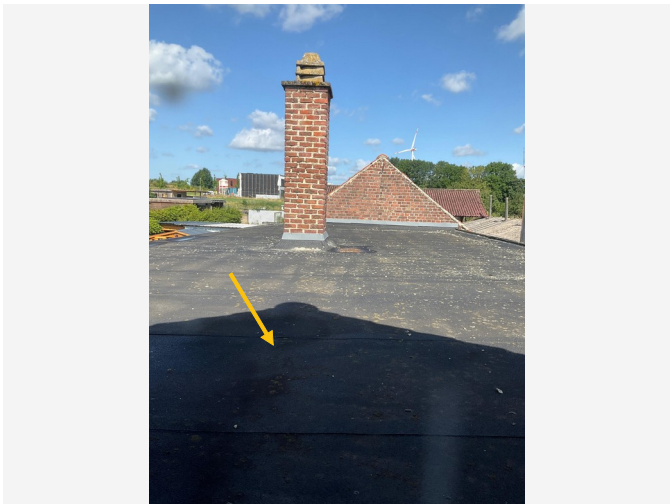
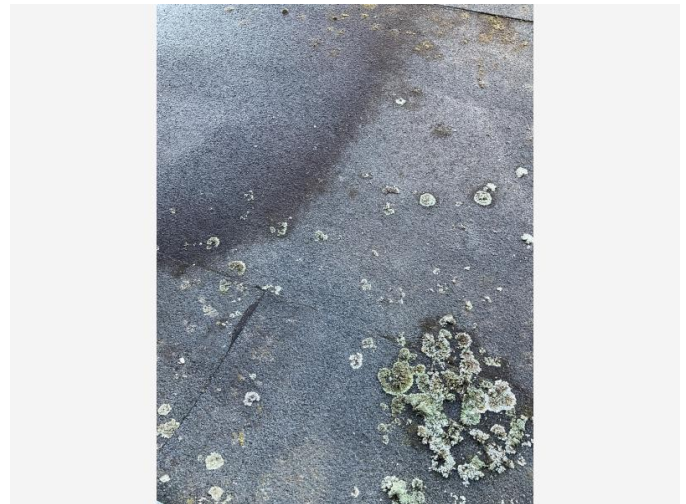
| Identificatiemethode | Vaststelling zonder monstername |

- Eenvoudige handelingen: mag via doe-het-zelf of door werknemer(s) met opleidingsattest eenvoudige handelingen  
Als dit materiaal verwijderd kan worden zonder het te breken, te beschadigen... , dan mag met dit met eenvoudige handelingen. Vermijd stofvorming en stofverspreiding op elk moment van de werken. Bevochtig of fixeer het materiaal.
