# Asbestinventarisatattest

Dorpstraat 14, 2180 Antwerpen

Attestnummer : 20250311-000432.000

Uitgegeven op : 11.03.2025

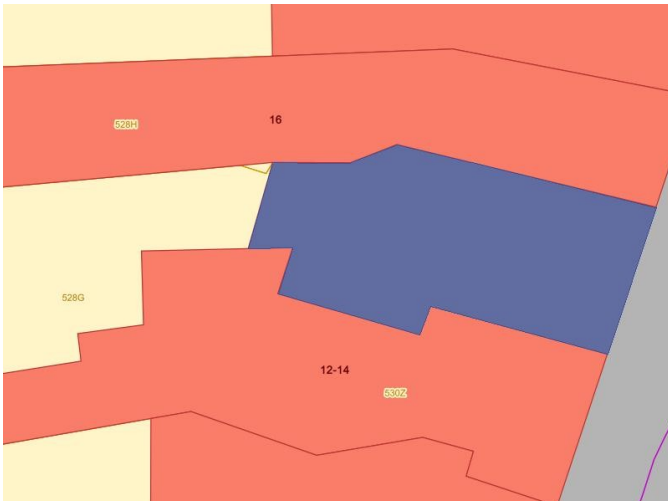
## Zone 1: Hoofdgebouw

- 1 Asbestmateriaal**
- 0 Beperkingen
- 0 Uitsluitingen
- 0 Roerende goederen
- 0 Puin, steenslag, (water)bodem
- 1 Advies**
- 2 Geen asbest**

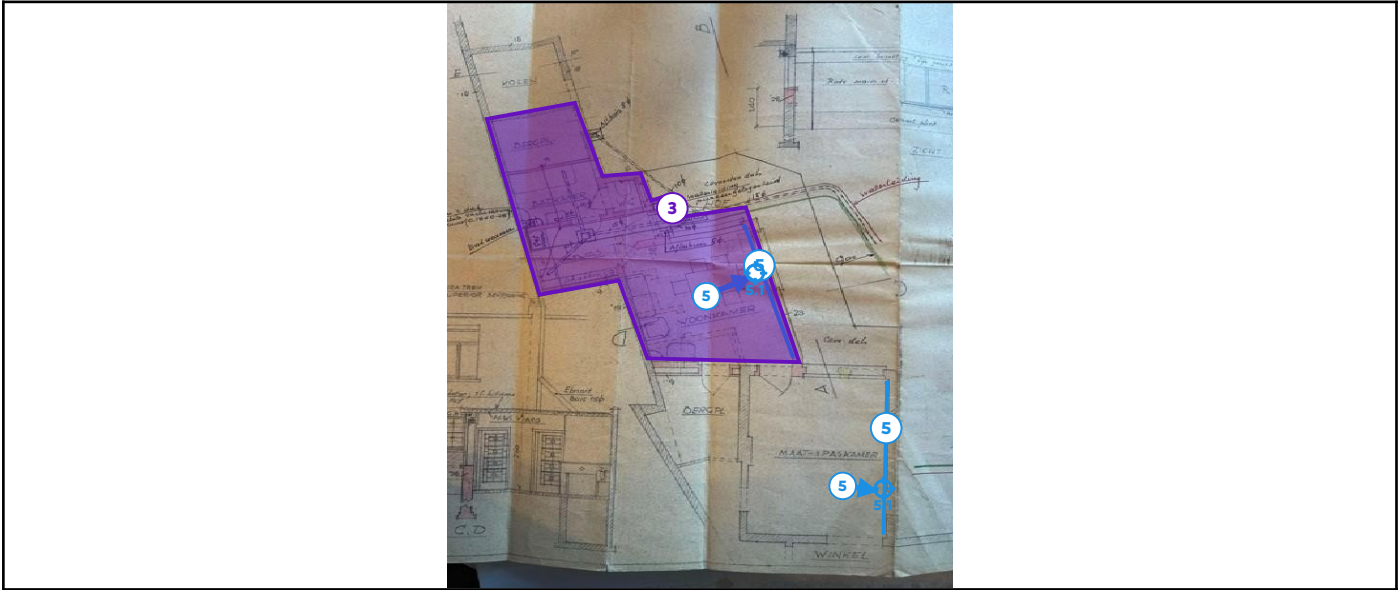
# Plan 1.1: Gelijkvloers achteraan

| Beschrijving | Type | Actie |
|---|---|---|
| 2. bakeliet | Asbestmateriaal | Zorgvuldig beheren |

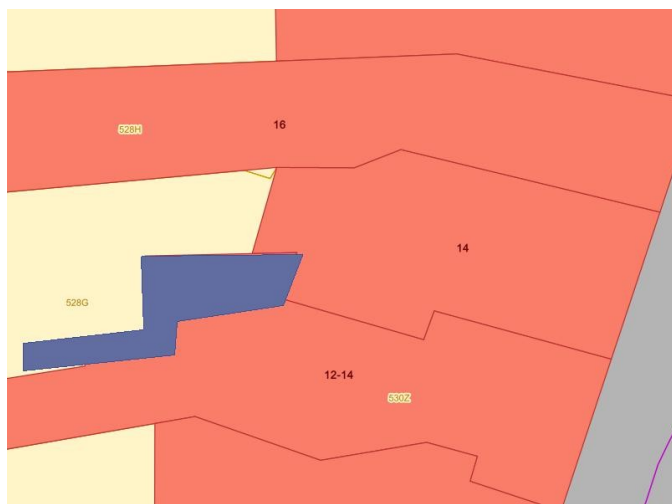
## Zone 2: Constructie

### 1 Asbestmateriaal
