# Asbestinventarisatattest

Berkenhof 9, 9120 Beveren-Kruibeke-Zwijndrecht

Attestnummer : 20250911-000386.000

Uitgegeven op : 11.09.2025

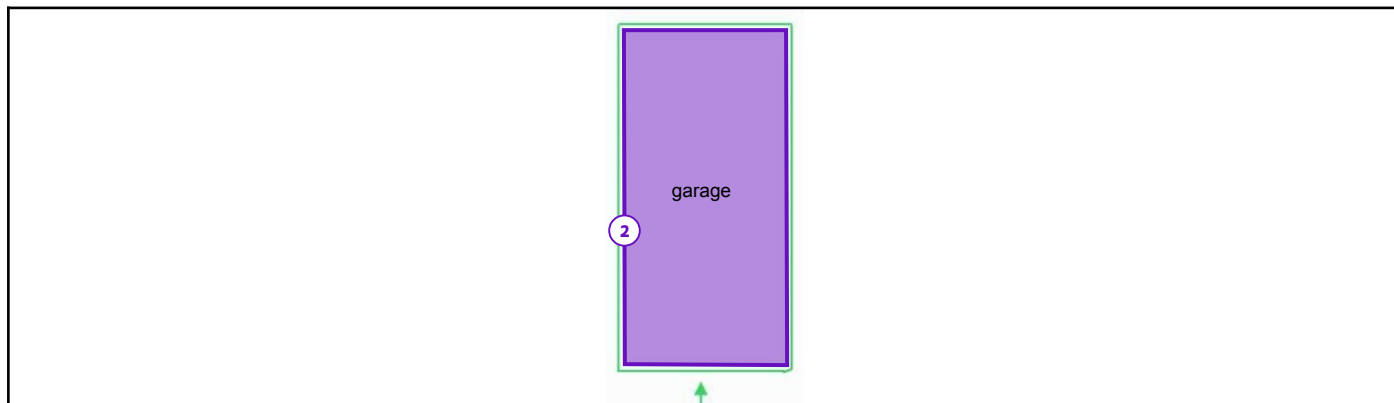
## Plan 1.1: Garage -1

| Beschrijving | Type | Actie |
|---|---|---|
| 2. Plafonds uit niet asbestverdacht materiaal | Advies | - |

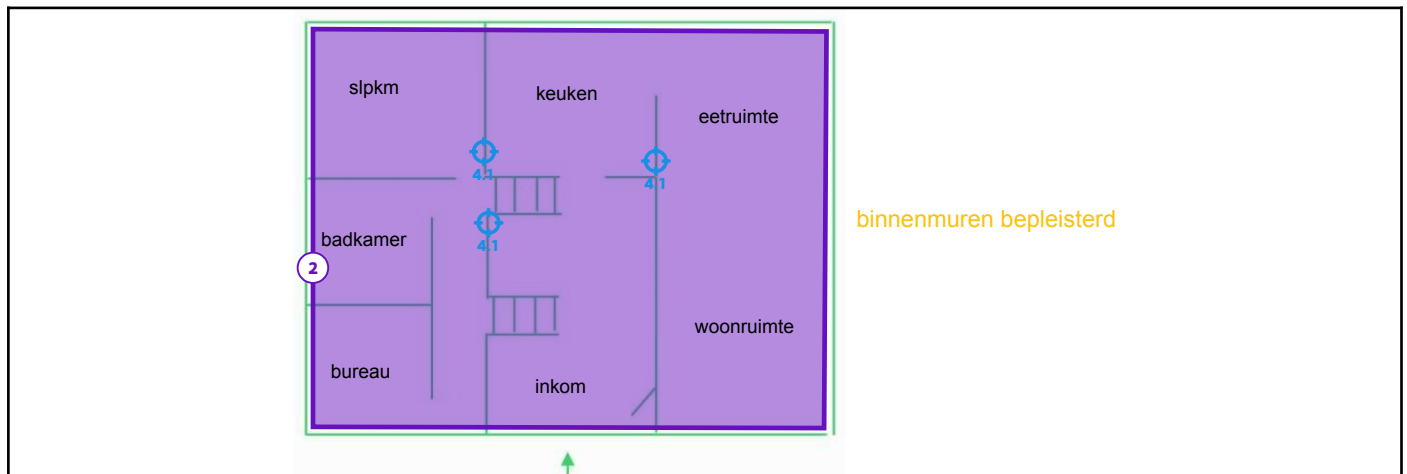
## Plan 1.2: Gelijkvloers

| Beschrijving | Type | Actie |
|---|---|---|
| 4.1 Code: SN01 | Mengmonster | - |
