# Asbestinventarisatetest

Watermolenstraat 22, 9150 Beveren-Kruibeke-Zwijndrecht

Attestnummer : 20251005-000026.000

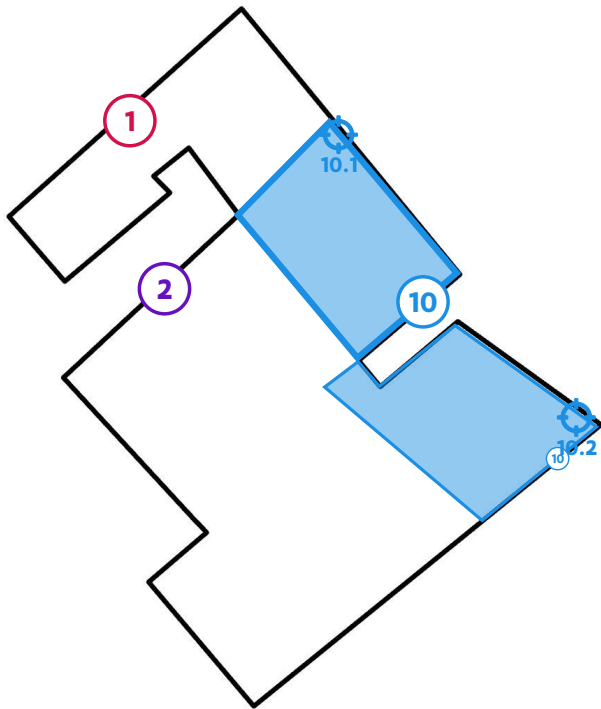
# Plan 1.2: Woning

In de hele woning is er geen pleister op de plafonds. Zijn verlaagde plafonds van hout of gipskarton.
