Asbestinventarisatetest

Albertdreef 2, 2960 Brecht

Attestnummer : 20250909-000128.000

Uitgegeven op : 09.09.2025

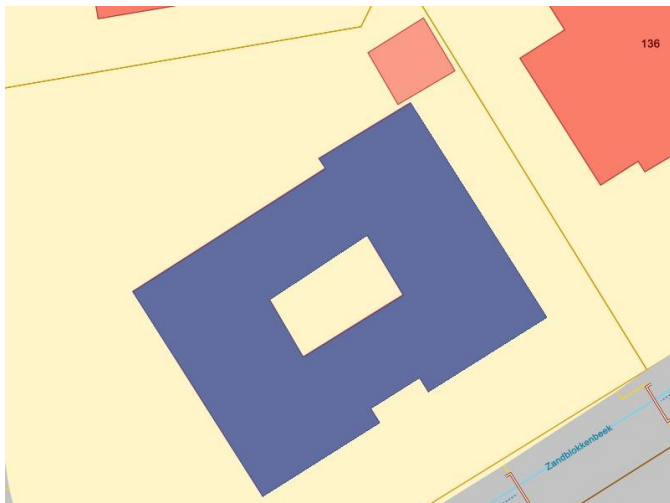
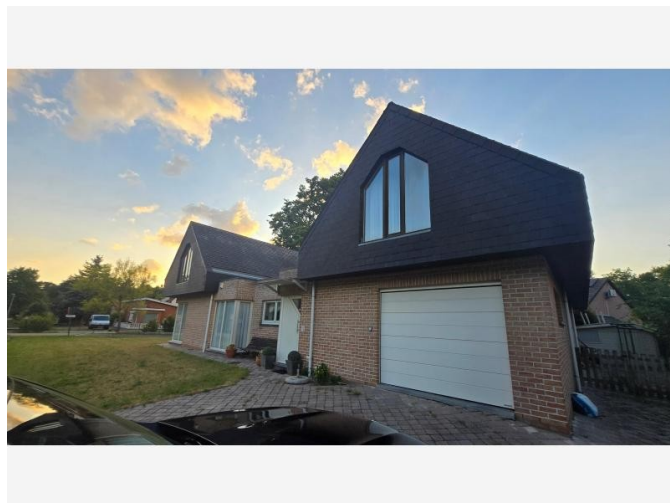
Zone 1: Woning

3 Asbestmaterialen

Beschrijving	Type	Actie
1. Dak bestaande uit leien	Asbestmateriaal	Verwijderen
2. Onderdak type Menuiserite	Asbestmateriaal	Zorgvuldig beheren
5. Kruipkelder	Beperking	-

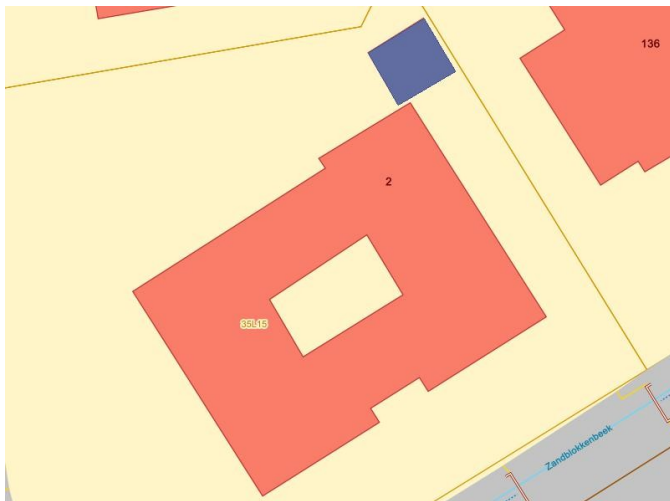
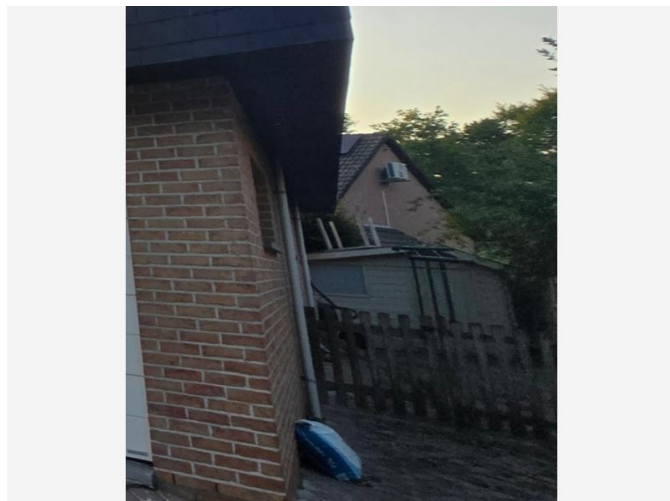
Zone 2: Tuinhuis

1 Asbestmateriaal
