# Asbestinventarisatetest

Smalleweg 5, 2530 Boechout

Attestnummer : **20250616-000253.000**

Uitgegeven op : **16.06.2025**

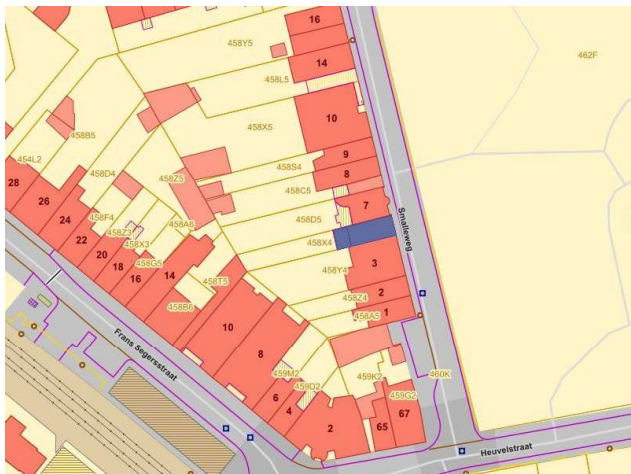
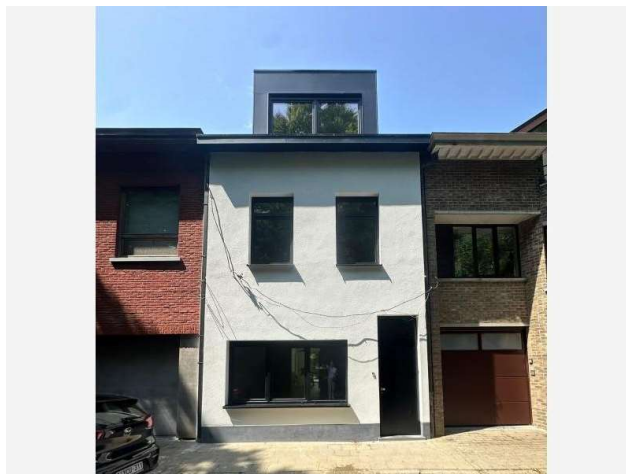
## Zone 1: Woning

- 0 Asbestmaterialen
- 1 Beperking
- 1 Uitsluiting
- 0 Roerende goederen
- 0 Puin, steenslag, (water)bodem
- 2 Adviezen
- 4 Geen asbest

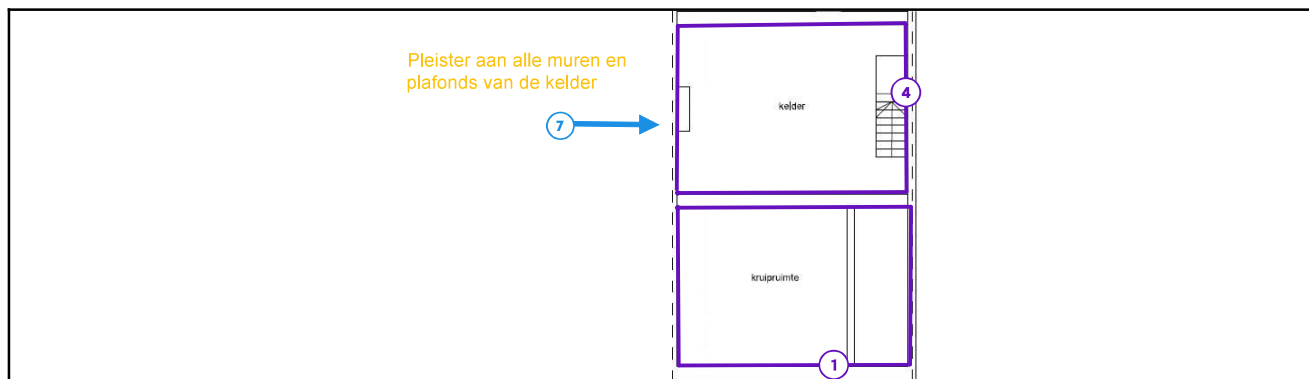
## Plan 1.1: Plan kelder

| Beschrijving | Type | Actie |
|---|---|---|
| 7. Pleister kelder | Geen asbest | - |

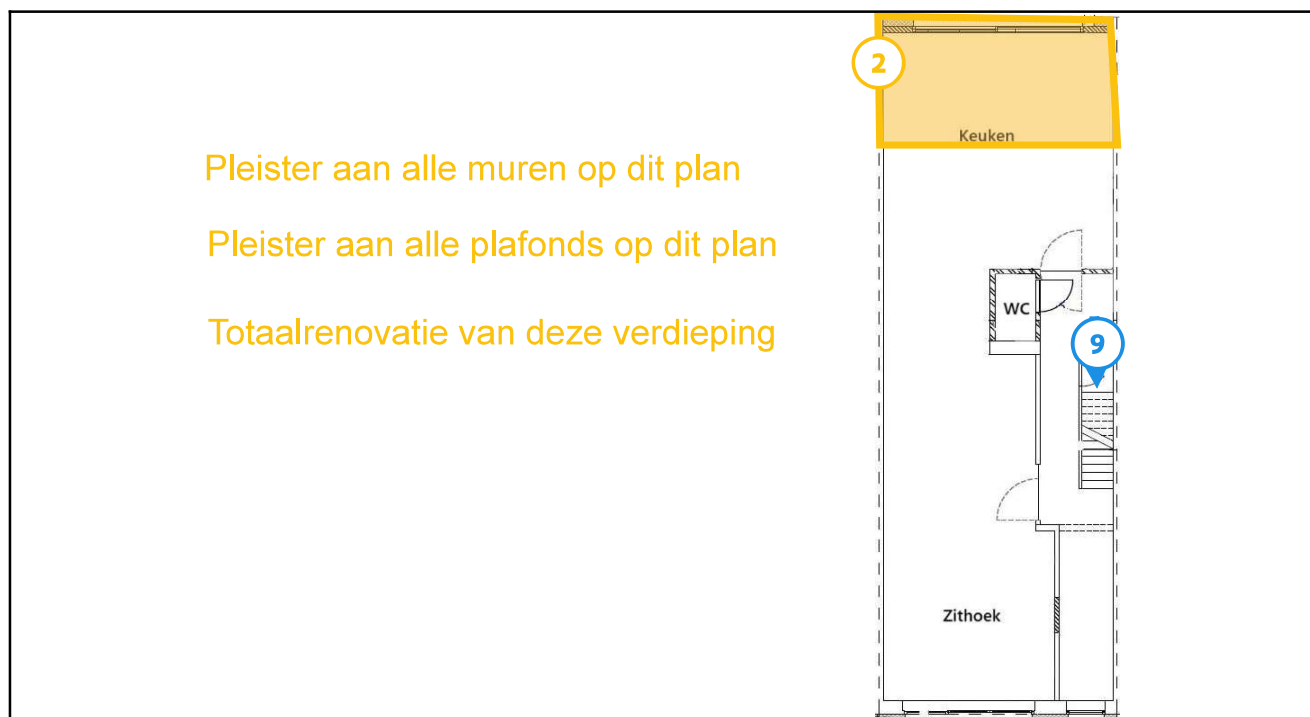
## Plan 1.2: Plan gelijkvloers

| Beschrijving | Type | Actie |
|---|---|---|
| 9. Lijmresten aan trap naar kelder | Geen asbest | - |

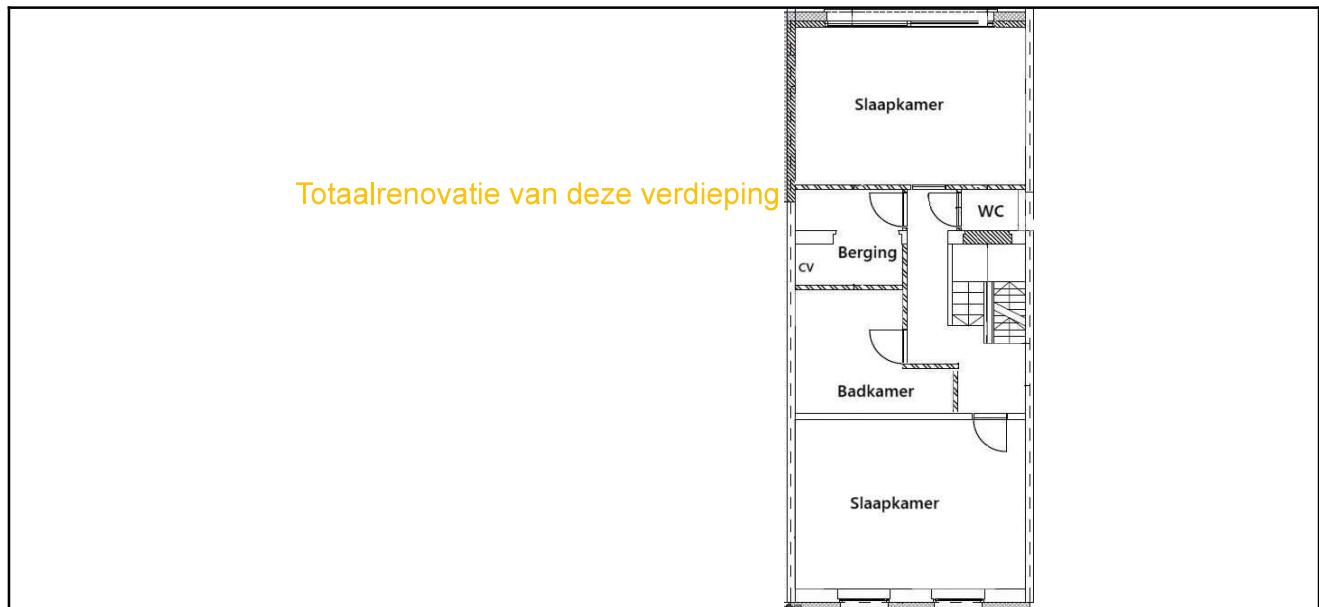
## Plan 1.3: Plan 1ste verdieping

| Beschrijving | Type | Actie |
|---|---|---|
| 3. Totaalrenovatie in 2024-2025 | Advies | - |

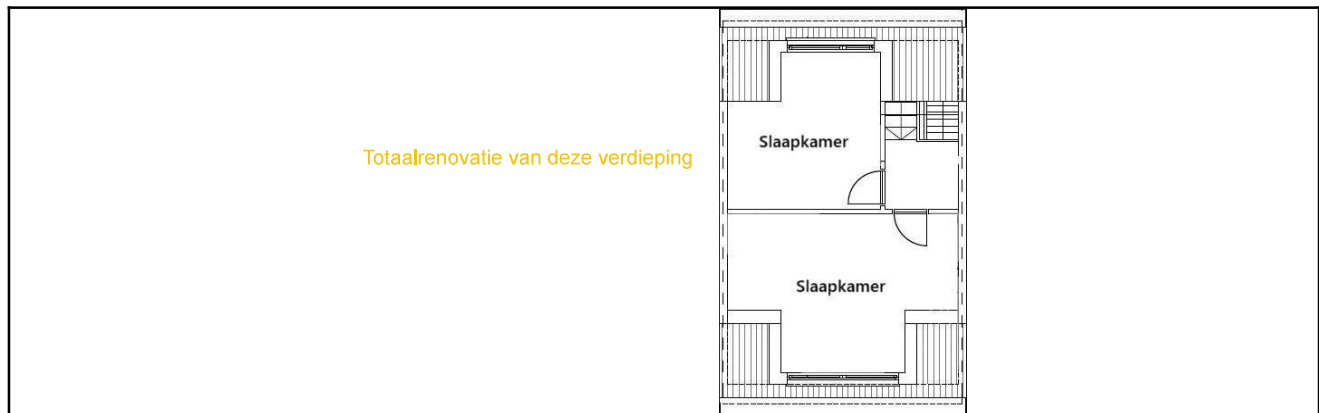
## Plan 1.4: Plan 2de verdieping

| Beschrijving | Type | Actie |
|---|---|---|
| 3. Totaalrenovatie in 2024-2025 | Advies | - |

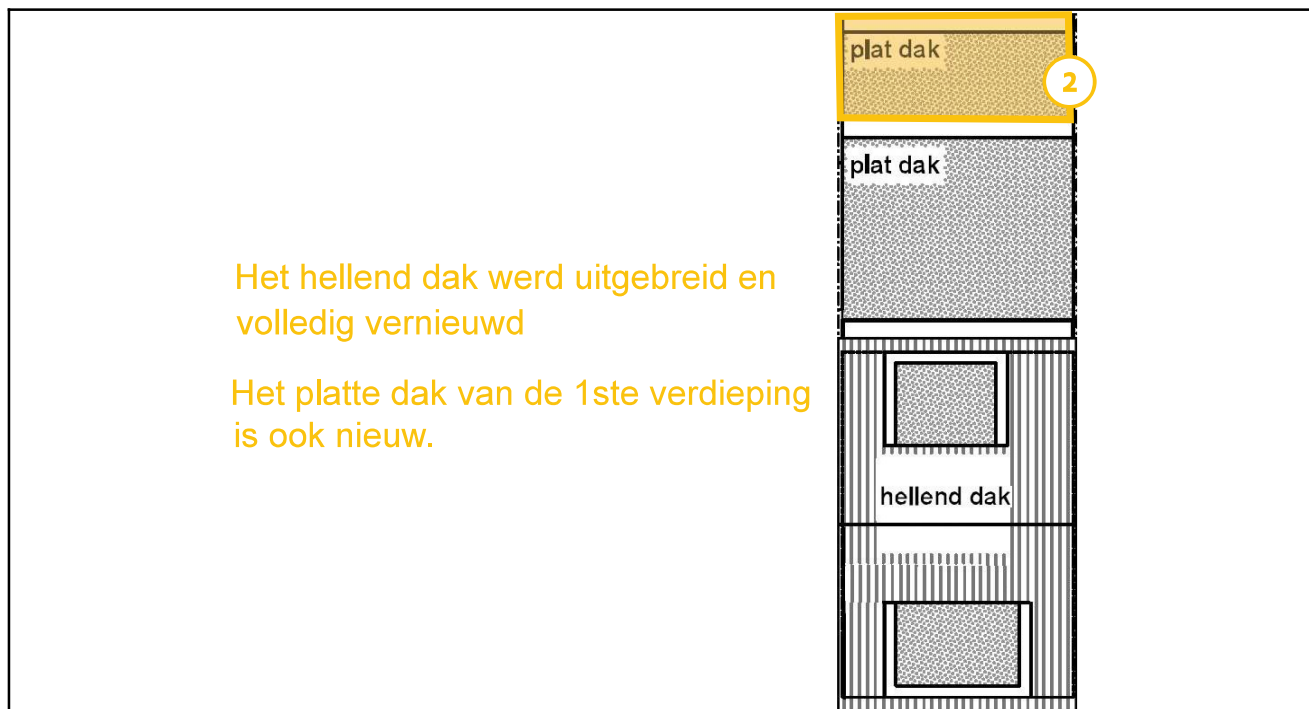
## Plan 1.5: Plan dak

| Beschrijving | Type | Actie |
|---|---|---|
| 3. Totaalrenovatie in 2024-2025 | Advies | - |

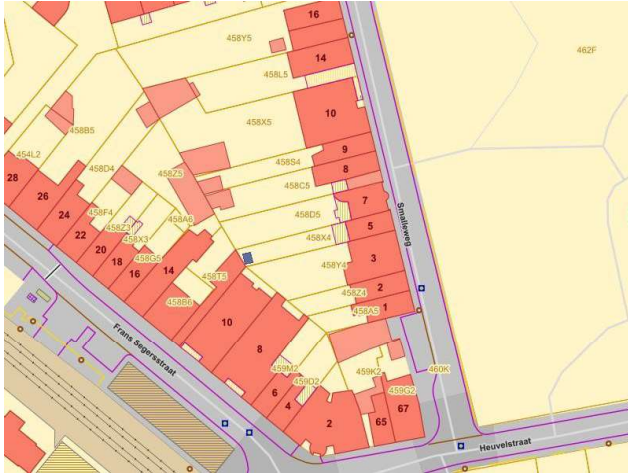
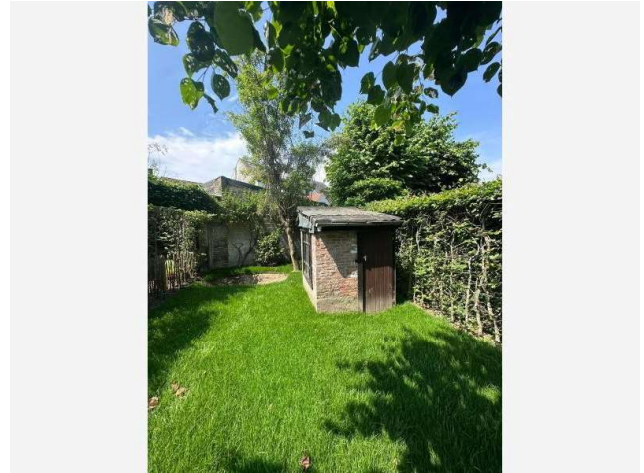
## Zone 2: Tuinhuis

- 0 Asbestmaterialen
- 0 Beperkingen
- 0 Uitsluitingen
- 0 Roerende goederen
- 0 Puin, steenslag, (water)bodem
- 0 Adviezen
- 1 **Geen asbest**
