# Asbestinventarisatattest

Wespelaarsesteenweg 33, 3150 Haacht

Attestnummer : 20250507-000274.001

Uitgegeven op : 22.05.2025

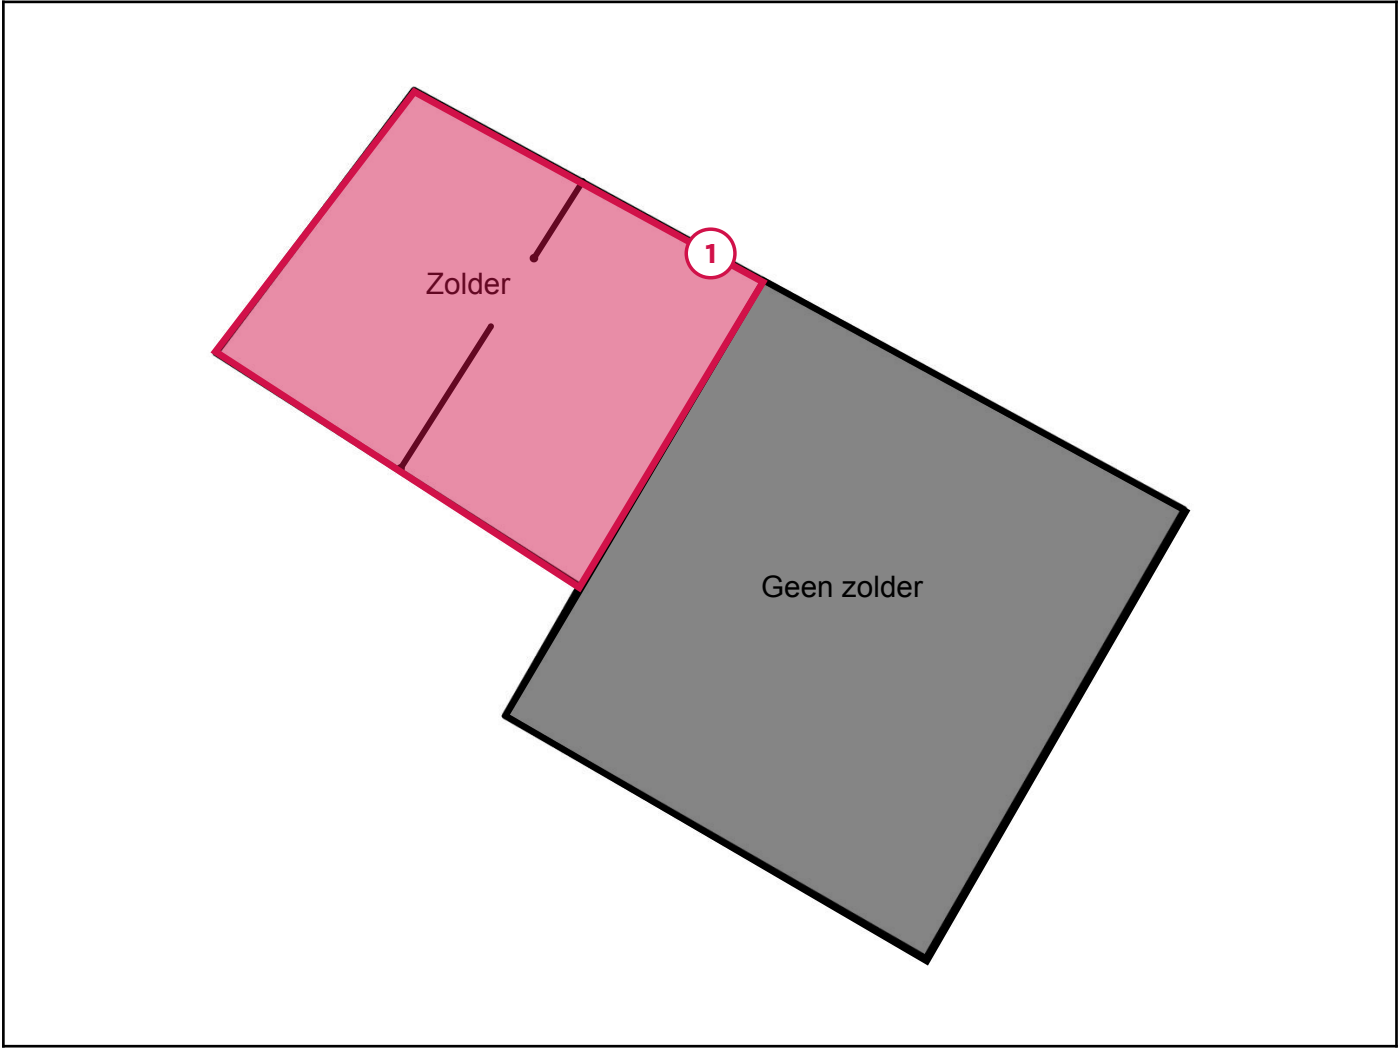
# Plan 1.3: Hoofdgebouw zolder

| Beschrijving | Type | Actie |
|---|---|---|
| 1. Dak - leien | Asbestmateriaal | Dringend verwijderen |
