# Asbestinventarisatetest

Mechelsesteenweg 314, 1800 Vilvoorde

Attestnummer : **20240927-000287.000**

**Asbestveilig**

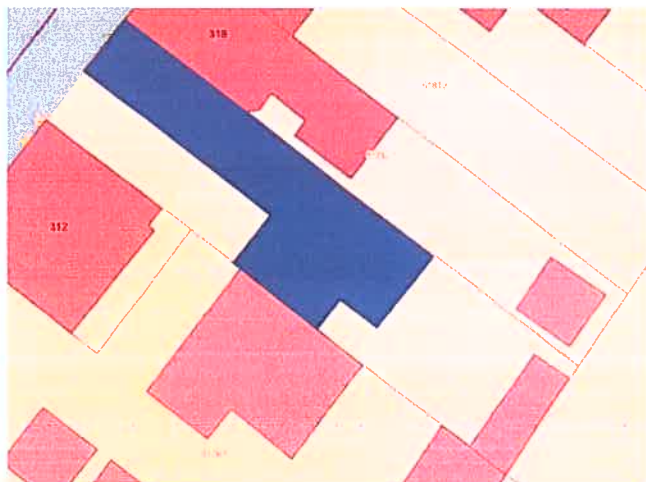
## Zone 1: Hoofdgebouw

- 0 Asbestmaterialen
- 0 Bepalingen
- 0 Uitsluitingen
- 0 Roerende goederen
- 0 Puin, steenslag, (water)bodem
- 0 Adviezen

**5 Geen asbest**

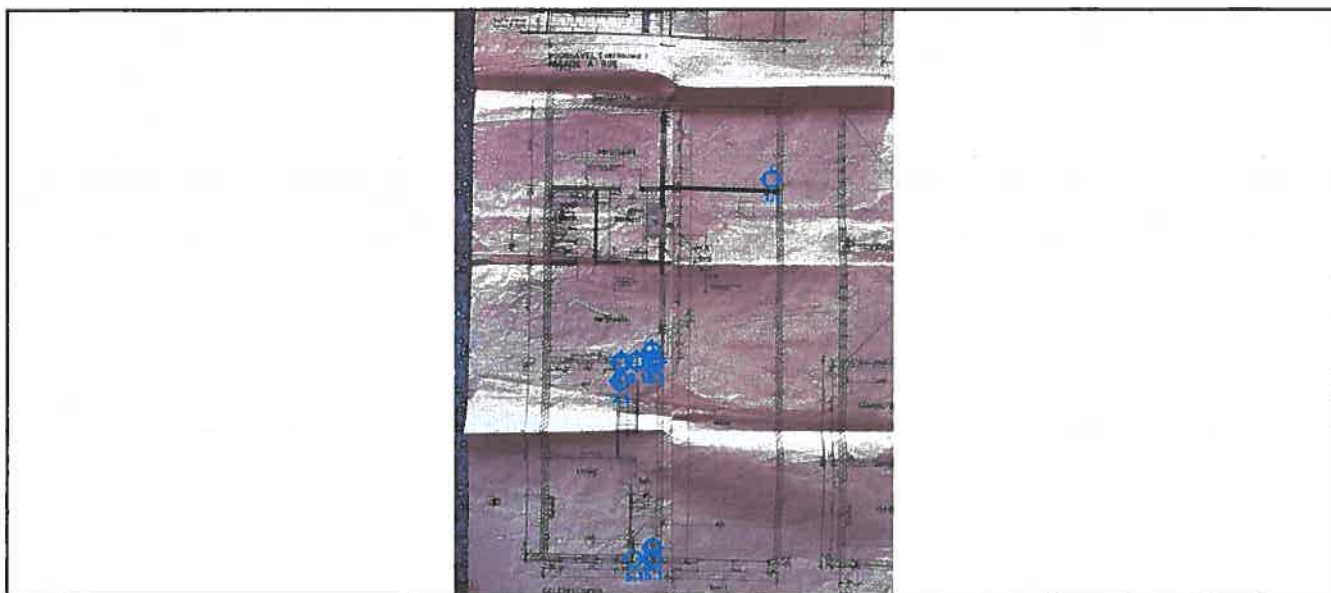
## Plan 1.1: grondplan (1)

| Beschrijving | Type | Actie |
|---|---|---|
| 1. Roofing plat dak boven werkplaats | Geen asbest | - |
| 2. Pleisterwerk 2de verdieping achterwand | Geen asbest | - |
| 3. Pleisterwerk 1ste verdieping achterwand | Geen asbest | - |

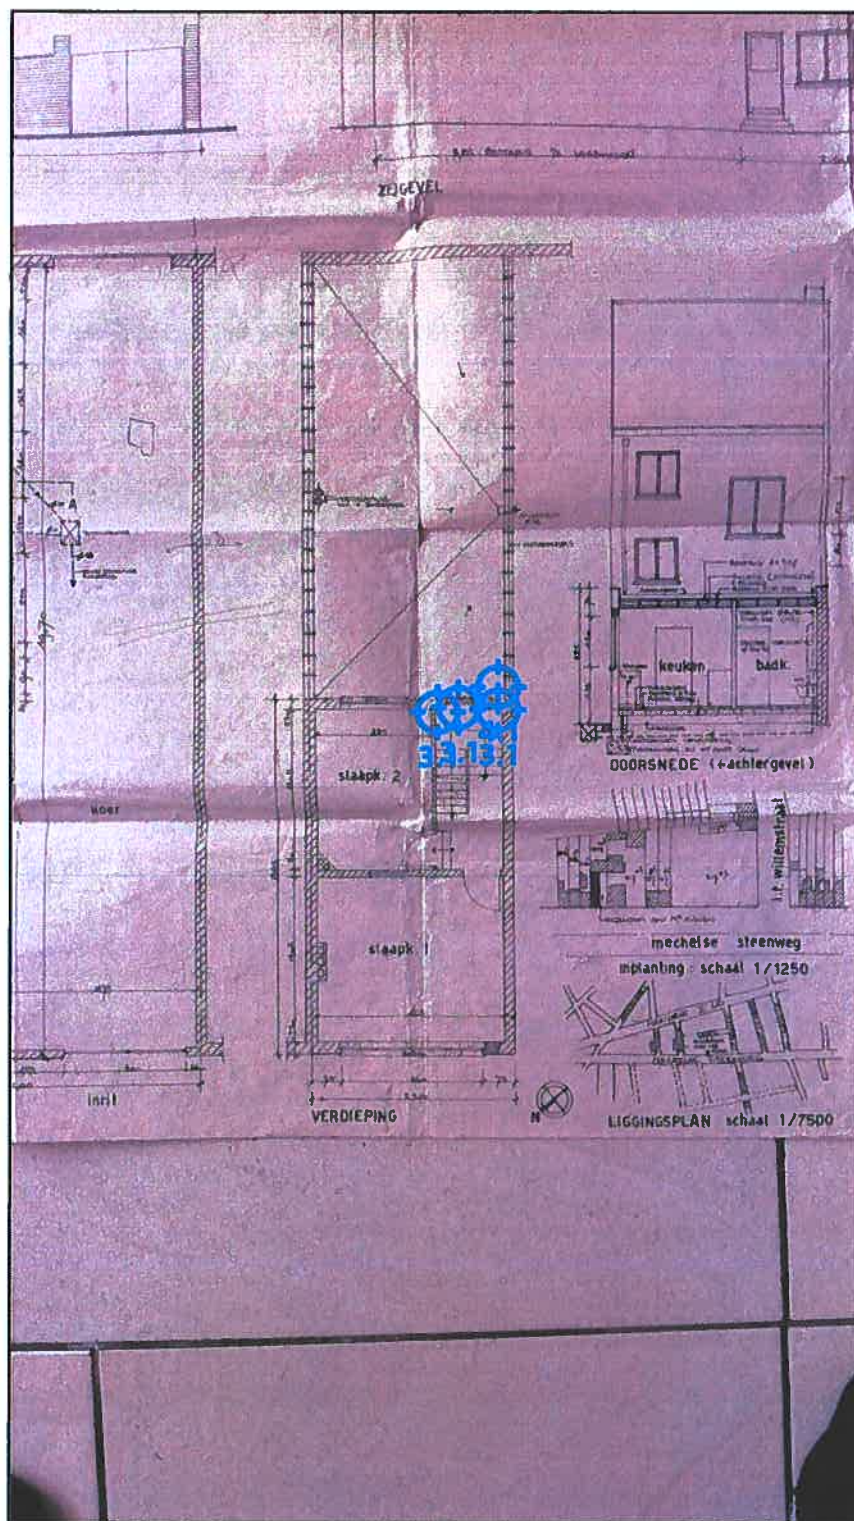
## Plan 1.2: plan 1ste verdieping

| 4.1 Code: 2024/12/4 | Puntmonster | - |

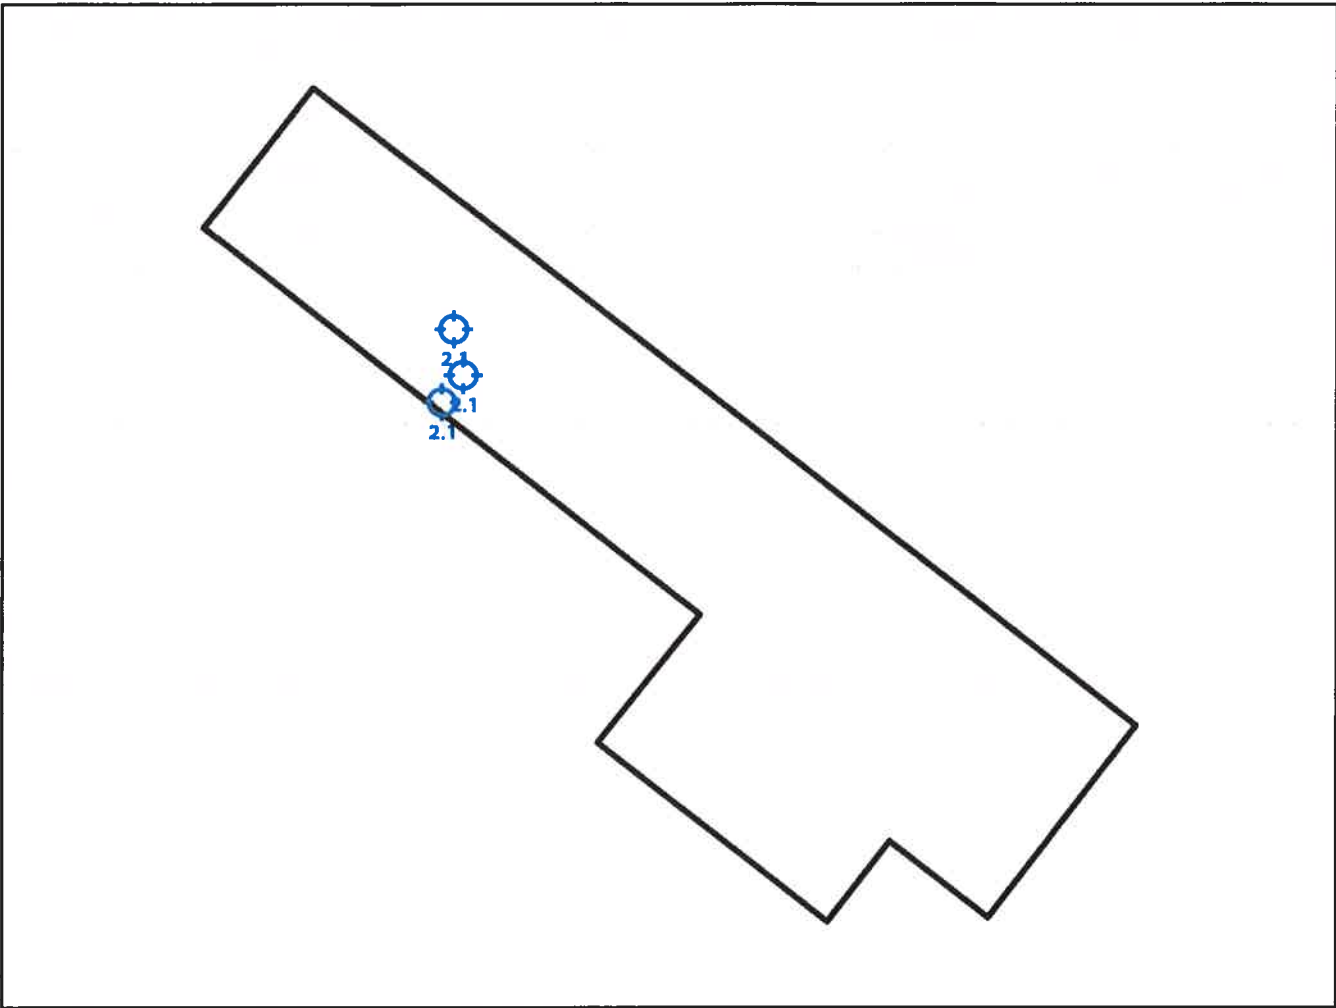
# Plan 1.4: plan 2de verdieping

| Beschrijving | Type | Actie |
|---|---|---|
| 2.1 Code: 2024/12/3 | Mengmonster | - |

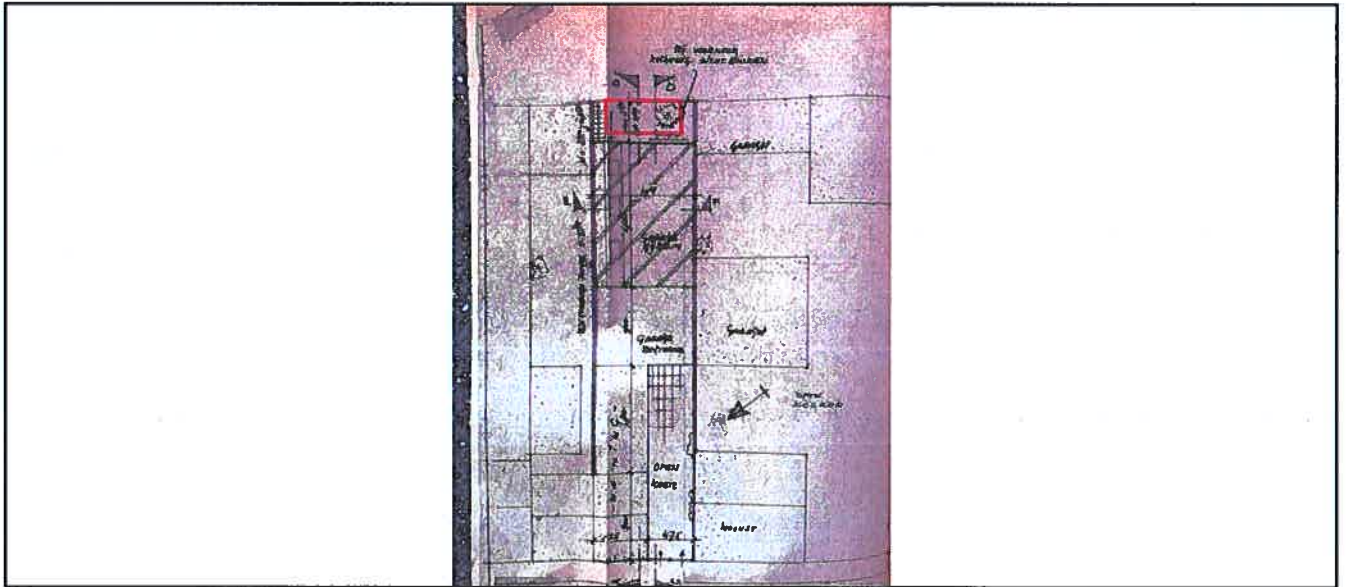
## Plan 2.1: grondplan (2)

Geen asbest
