# Asbestinventarisatattest

Keerstraat 213, 9420 Erpe-Mere

Attestnummer : 20251029-000200.000

Uitgegeven op : 29.10.2025

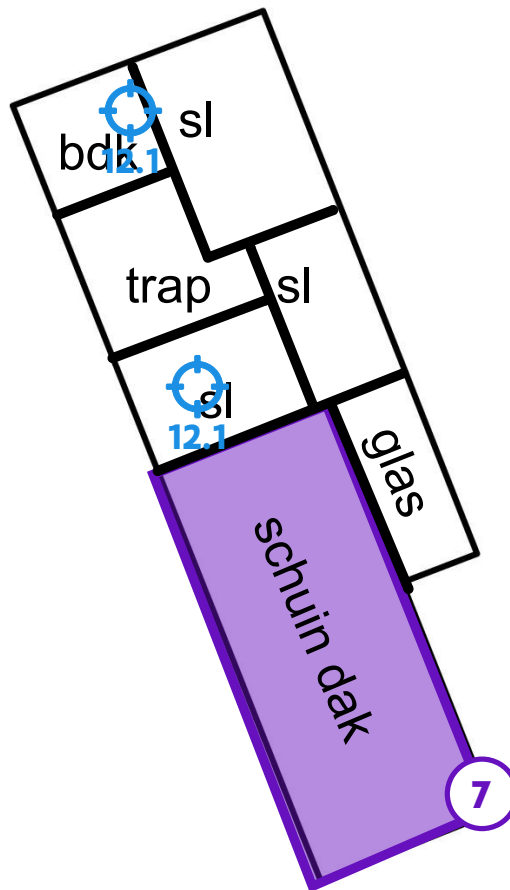
## Plan 1.2: Hoofdgebouw plan 1e

mastiek in silicone

alle gepleisterde plafonds

alle gepleisterde wanden

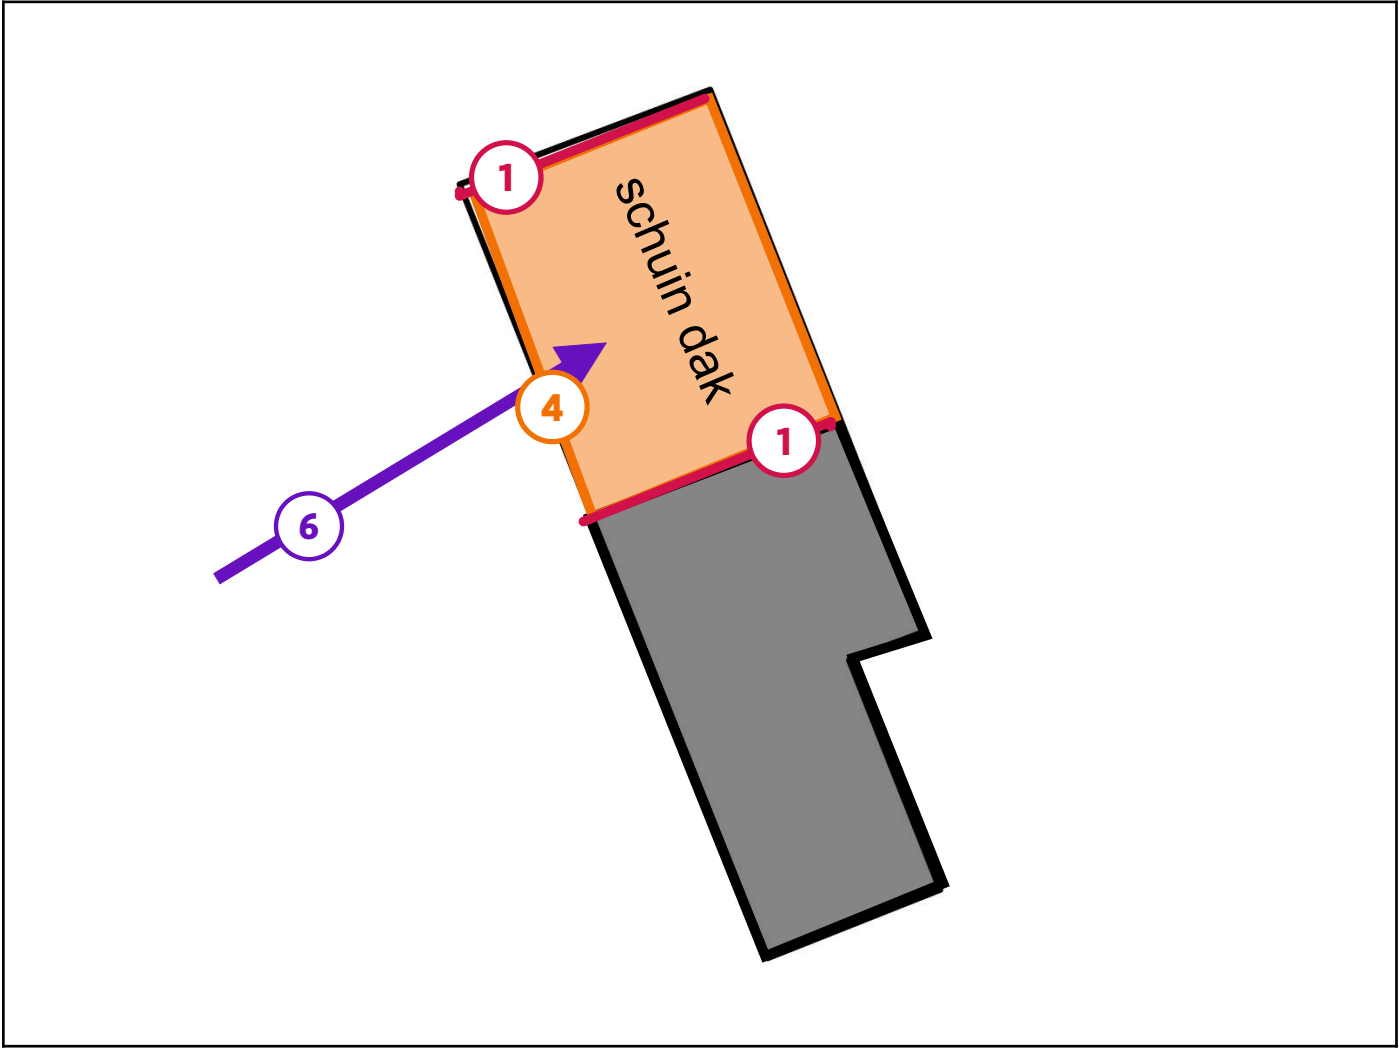
# Plan 1.3: Hoofdgebouw plan dak

| Beschrijving | Type | Actie |
|---|---|---|
| 6. Binnenkant schouw | Beperking | - |
