# Asbestinventarisatetest

Schoolstraat 71, 3110 Rotselaar

Attestnummer : 20250204-000159.001

**Niet-asbestveilig**

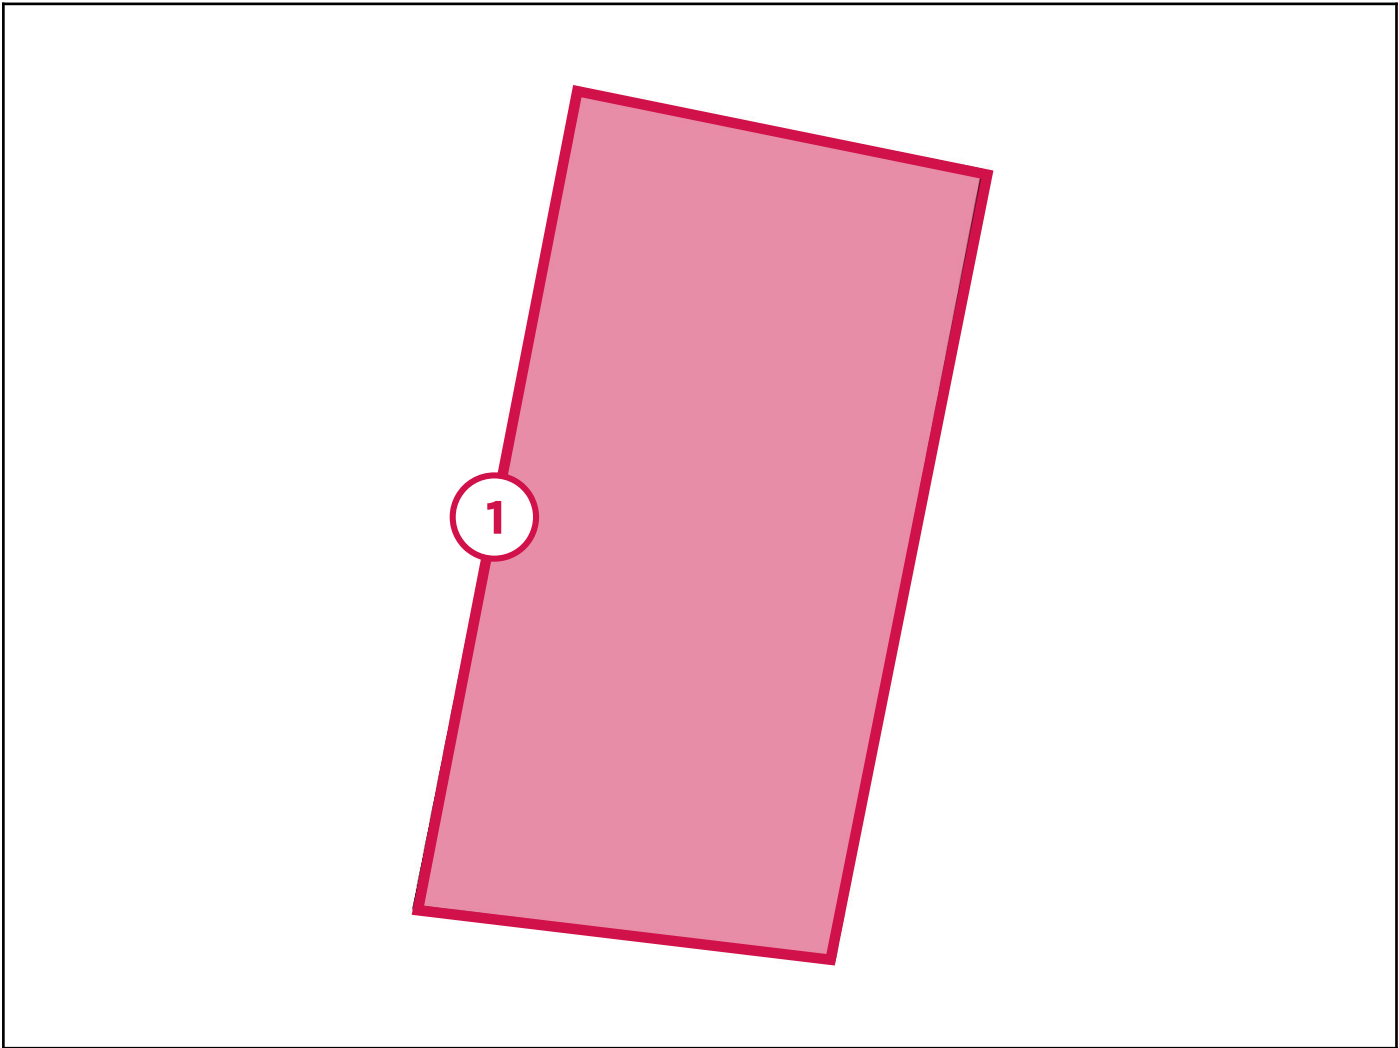
# Plan 1.4: Hoofdgebouw dak

| Beschrijving | Type | Actie |
|---|---|---|
| 1. Leien dak | Asbestmateriaal | Dringend verwijderen |

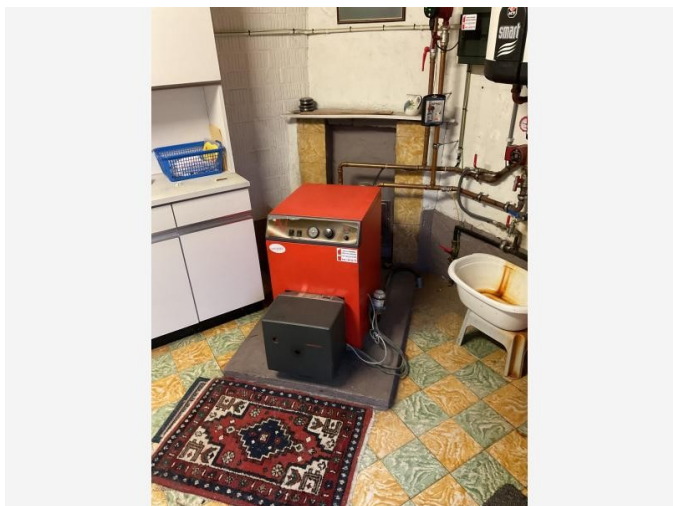
Vrije foto

| Bindmiddel | Karton - papier - viltachtig |
| Gebondenheid bindmiddel | Niet-hechtgebonden |
