Asbestinventarisatetest

Lisweg 16, 3140 Keerbergen

Attestnummer : 20251030-000140.000

Uitgegeven op : 30.10.2025

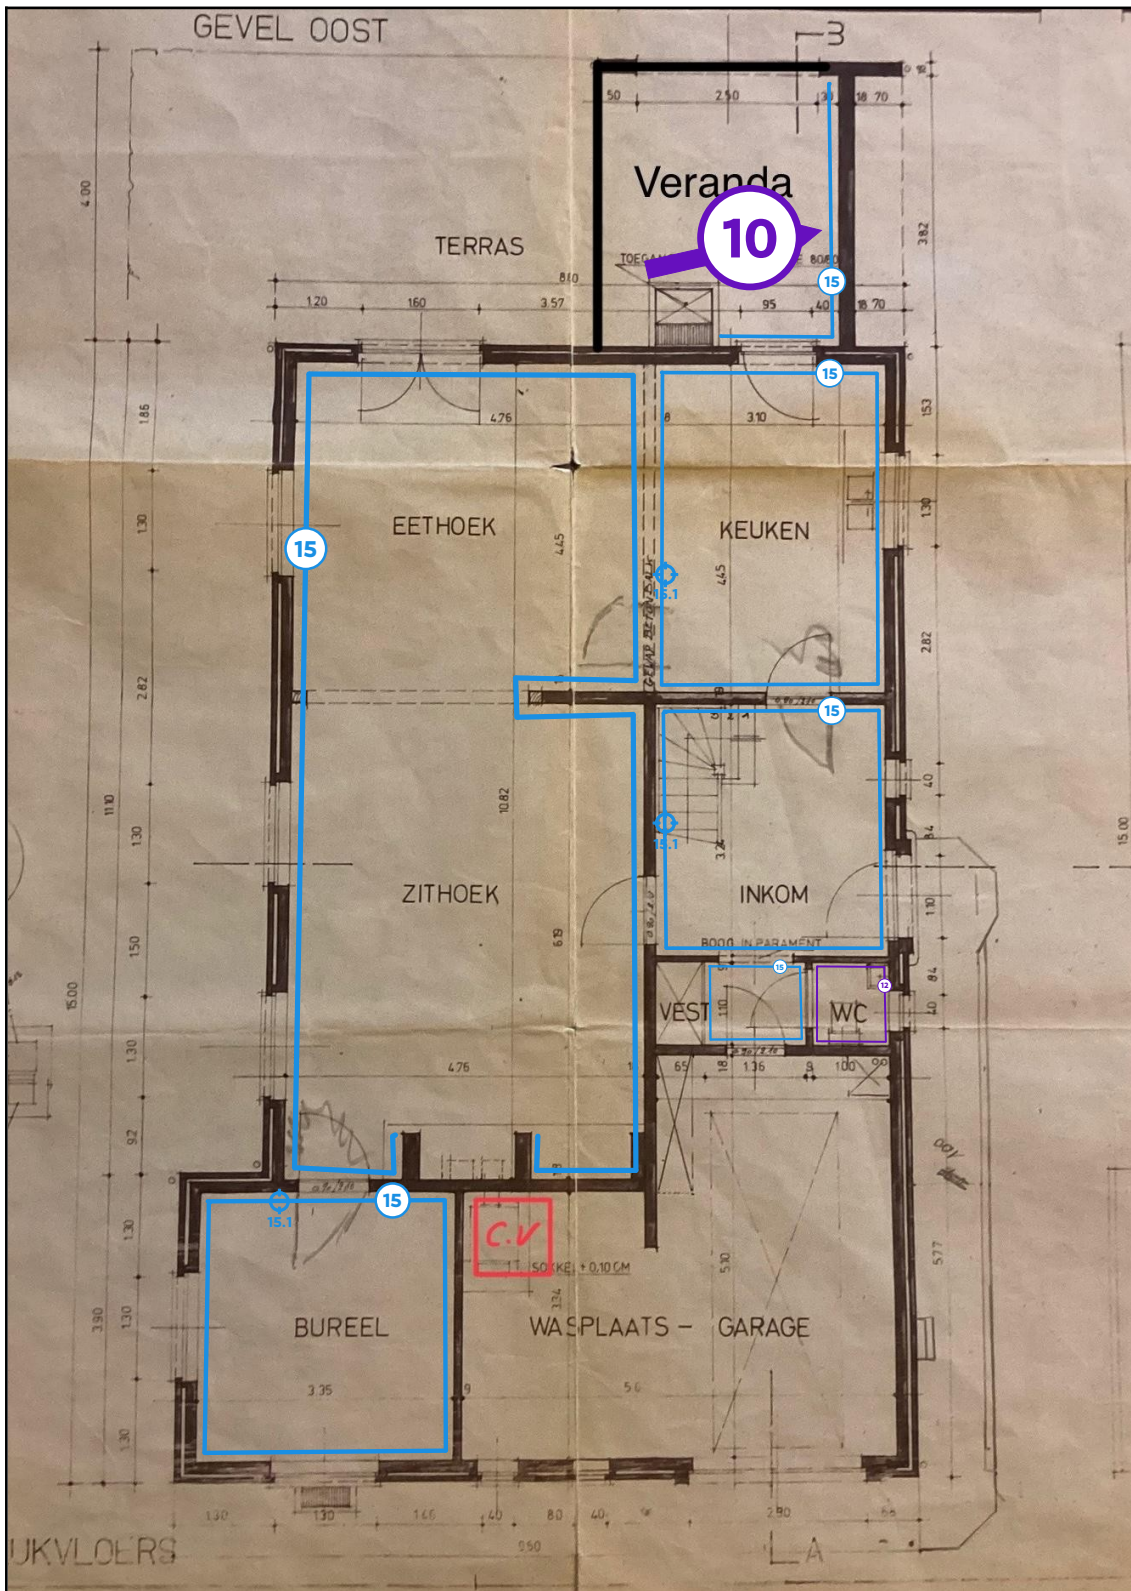
Plan 1.1: Gelijkvloers

10. Dichtingskoord (Niet verdacht)	Advies	-
12. Tegellijm achter wandtegels & plinten	Advies	-
15. Pleisterwerk wanden	Geen asbest	-
15.1 Code: M01	Mengmonster	-

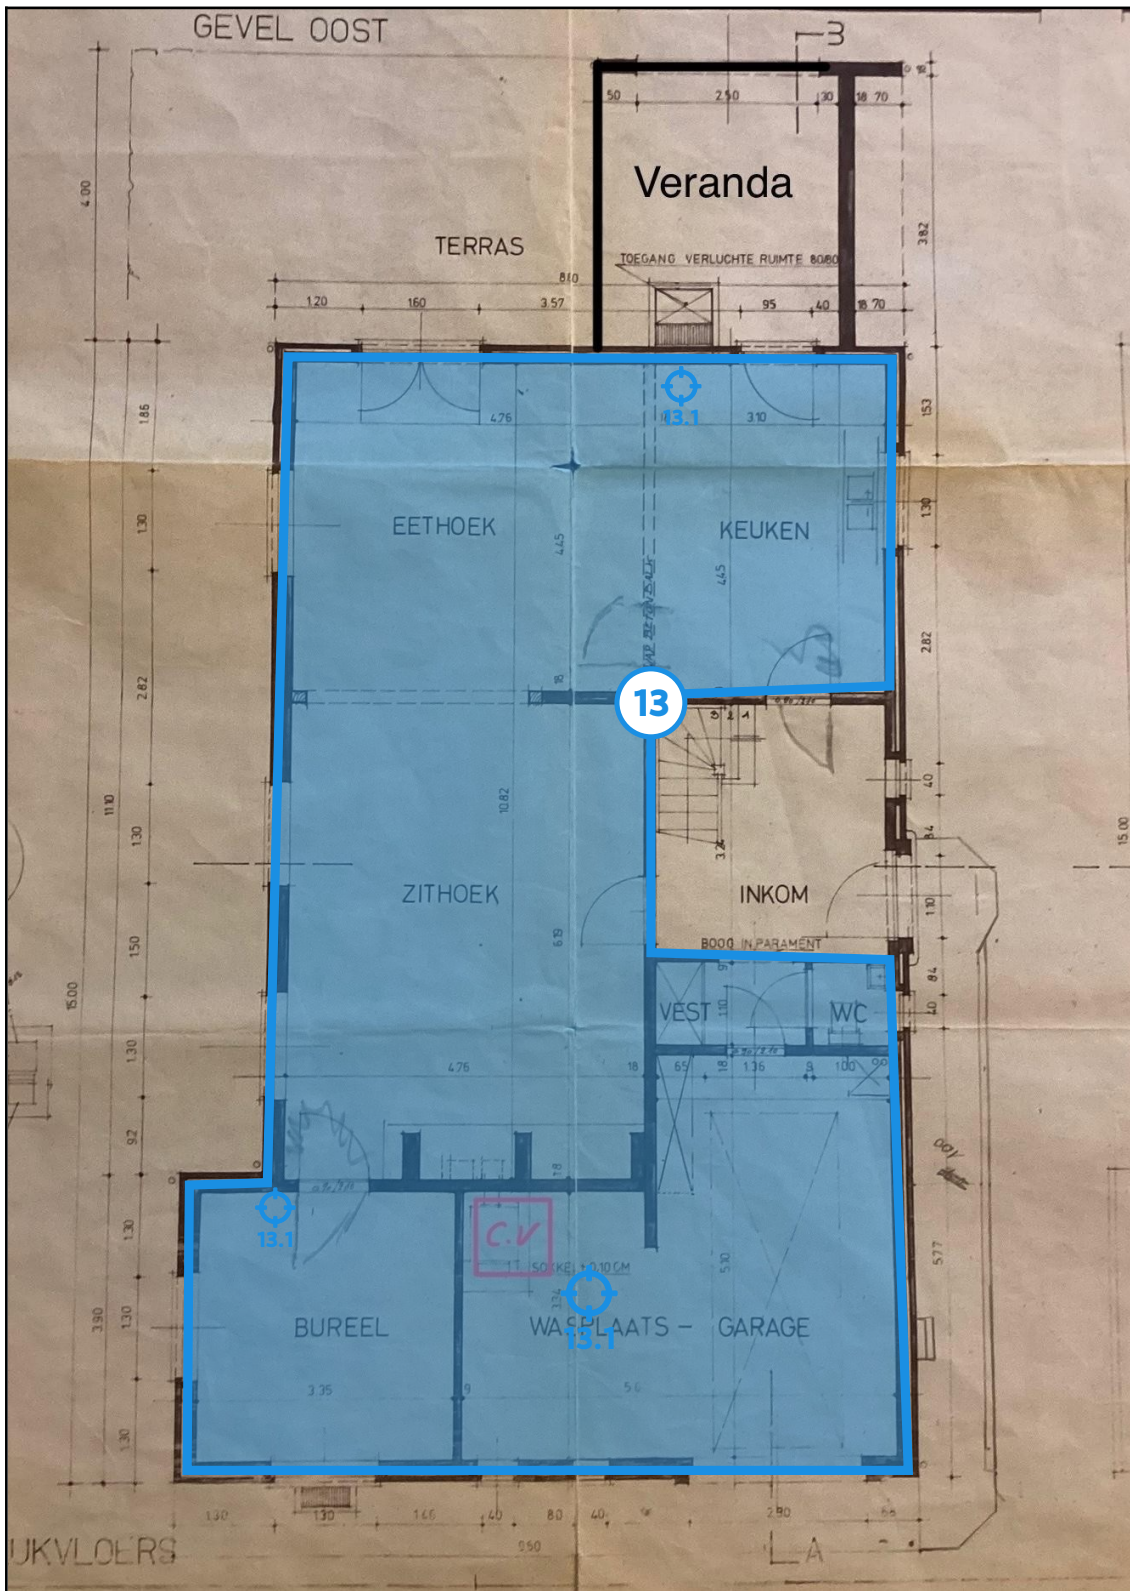
Plan 1.2: Gelijkvloers kopie

13. Pleisterwerk plafonds	Geen asbest	-
13.1 Code: M02	Mengmonster	-

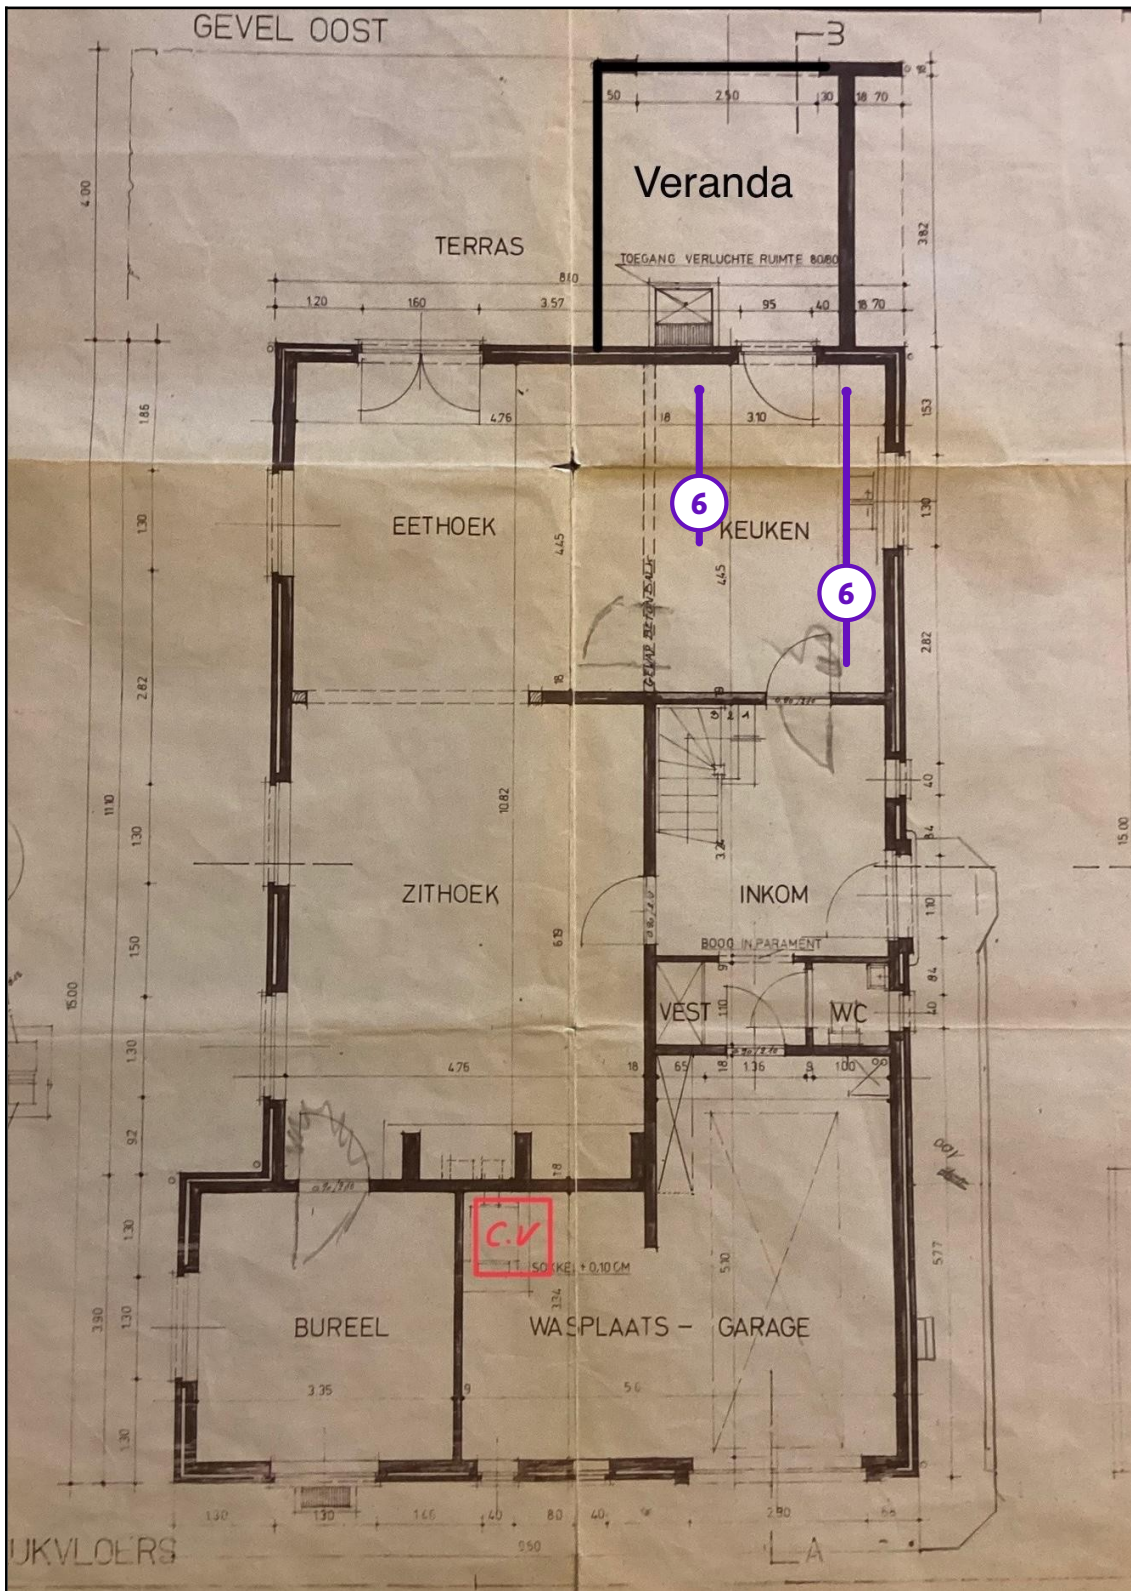
Plan 1.4: Gelijkvloers

6. Inbouwkasten	Advies	-
-----------------	--------	---

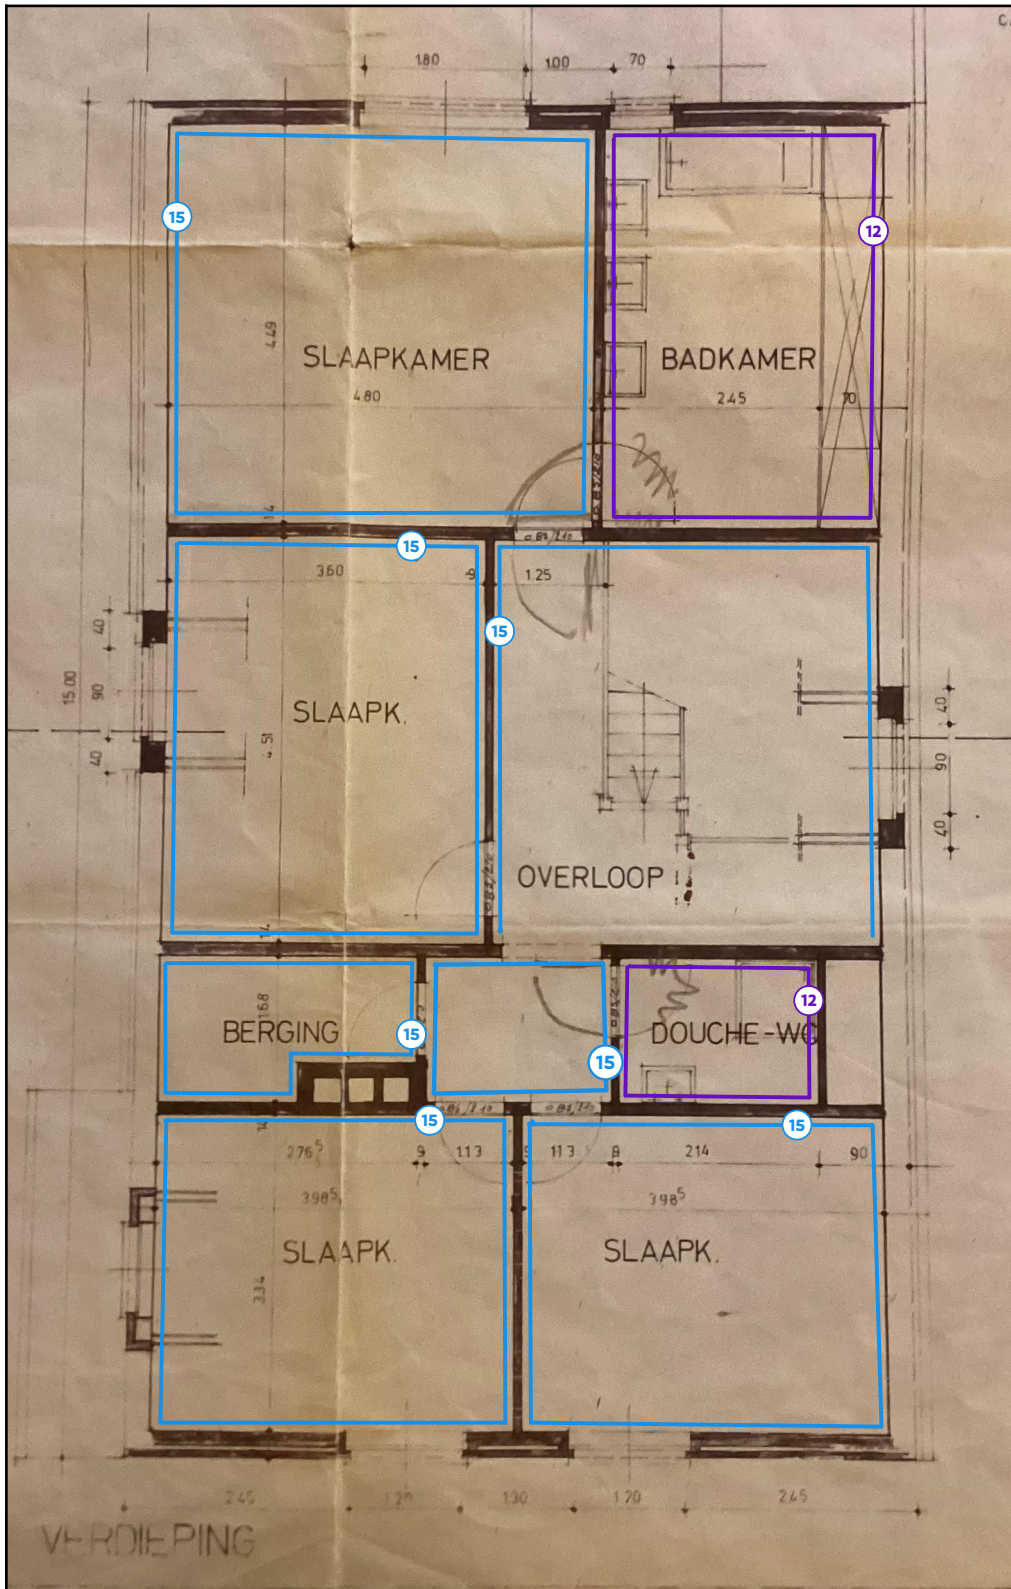
Plan 1.5: Eerste verdiep

12. Tegellijm achter wandtegels & plinten	Advies	-
15. Pleisterwerk wanden	Geen asbest	-

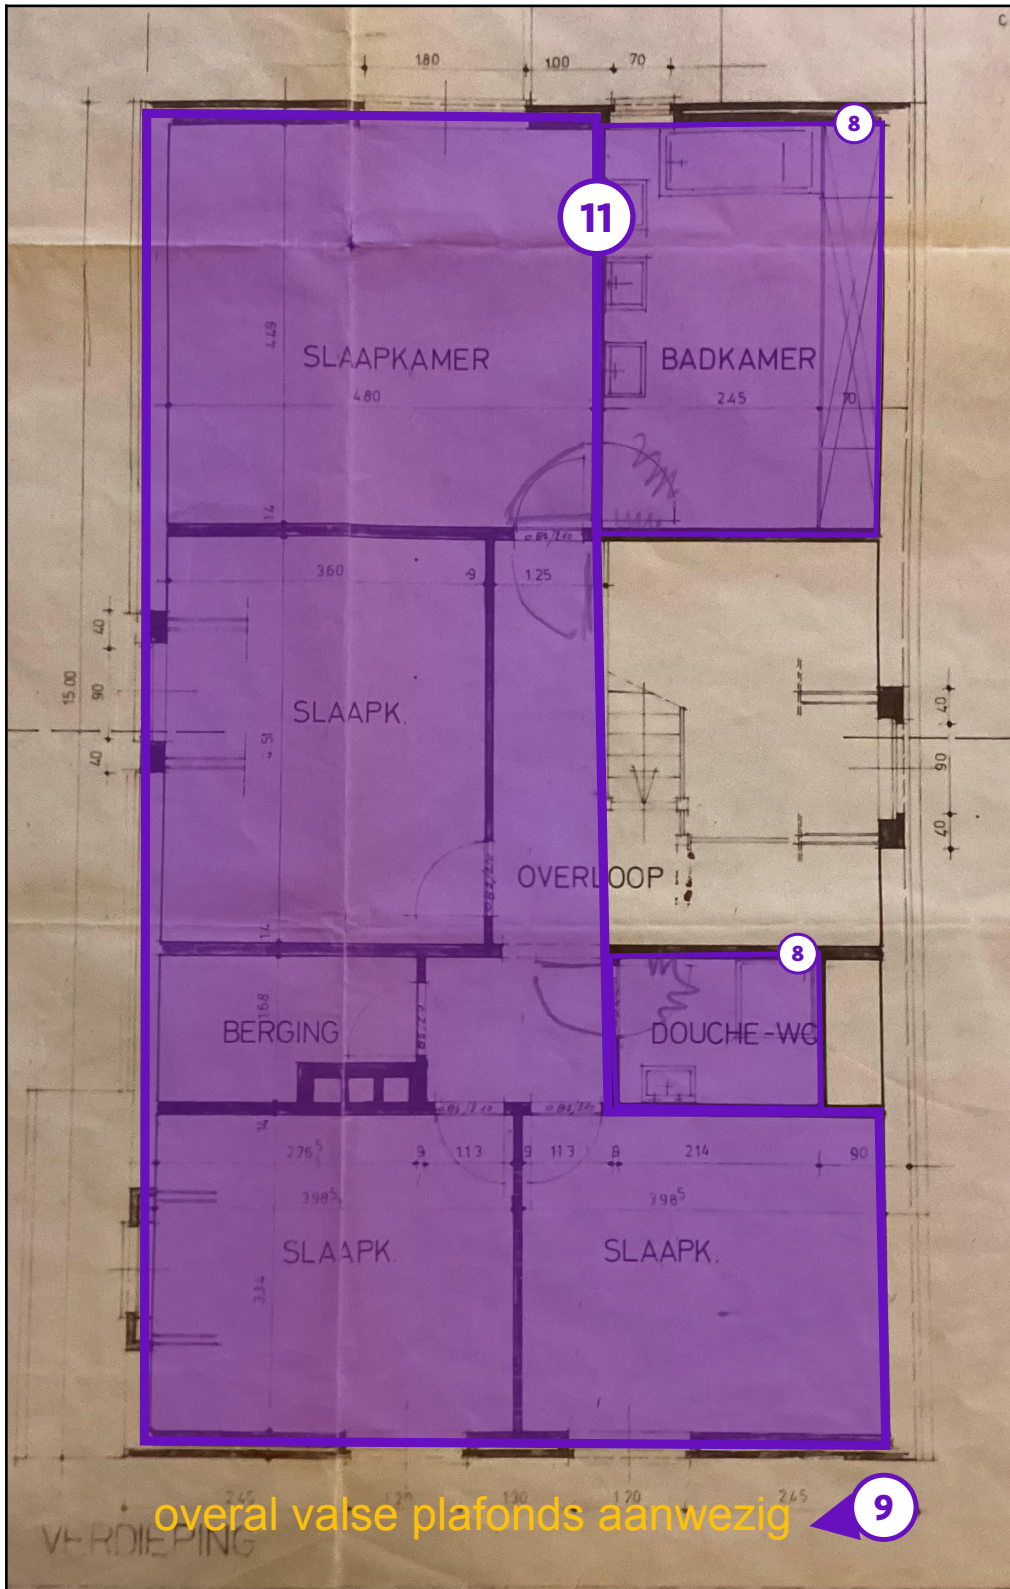
Plan 1.6: Eerste verdiep

8. Tegellijm achter vloertegels en plinttegels	Advies	-
9. Plafondafwerking in gipskarton/hout/pvc	Advies	-
11. Vloerbekleding - Niet verdacht	Advies	-

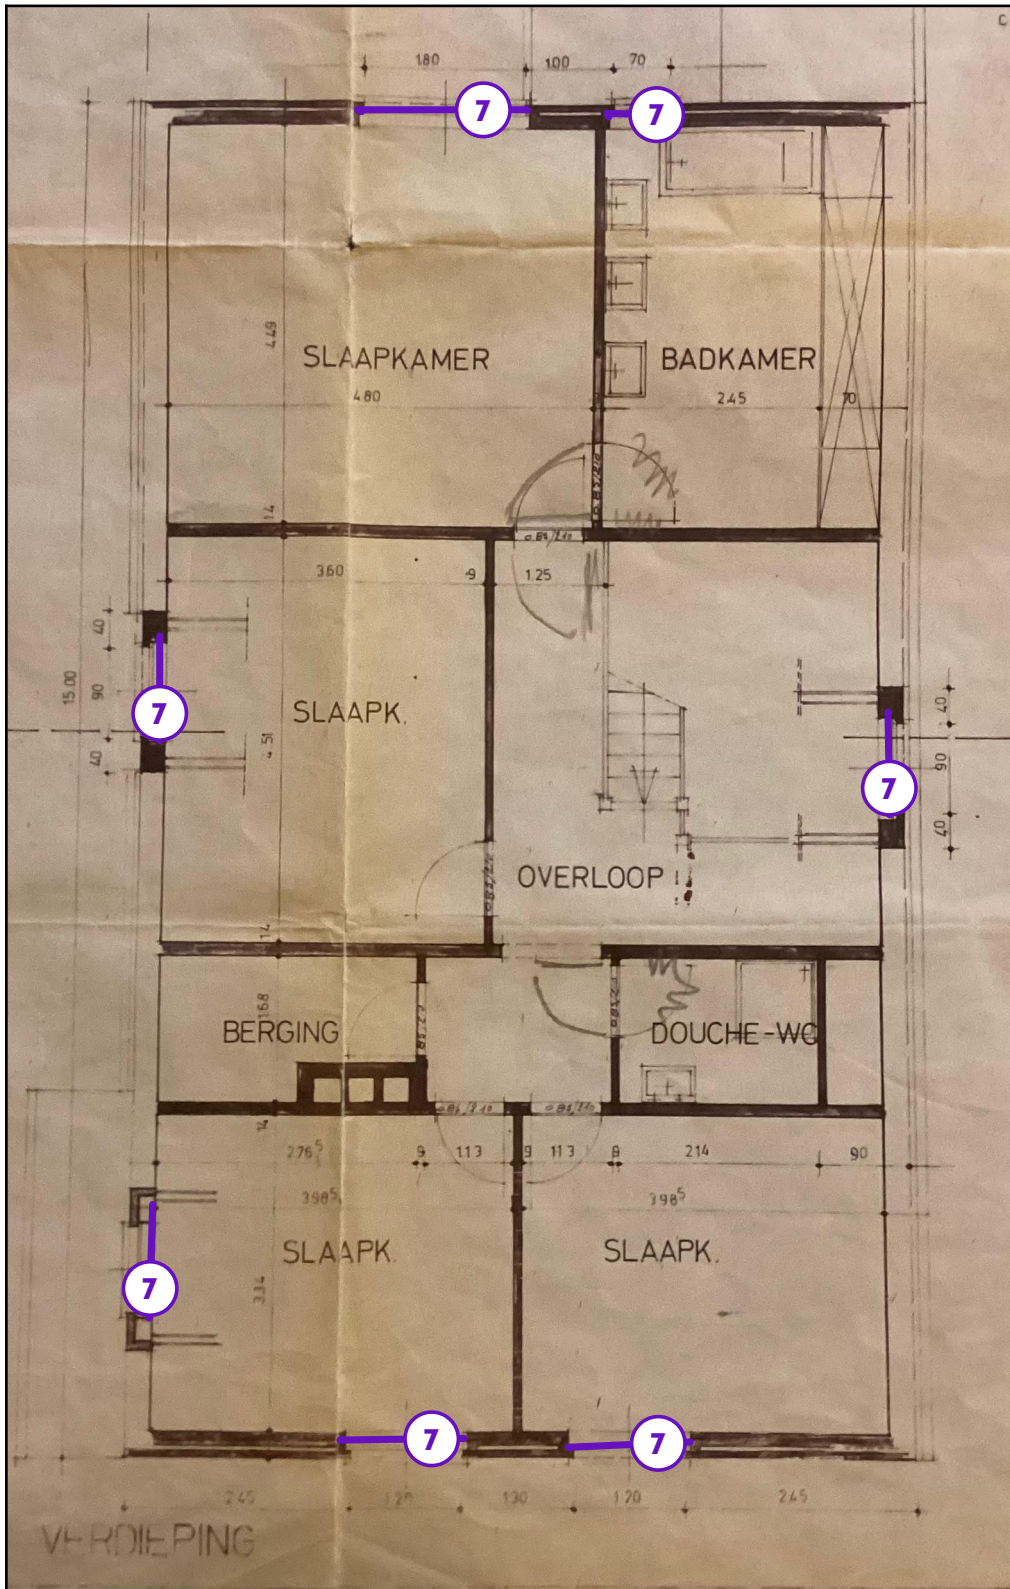
Plan 1.7: Eerste verdiep

7. Afkitting ramen	Advies	-
--------------------	--------	---

4. Kruipkelder	Beperking	-
----------------	-----------	---

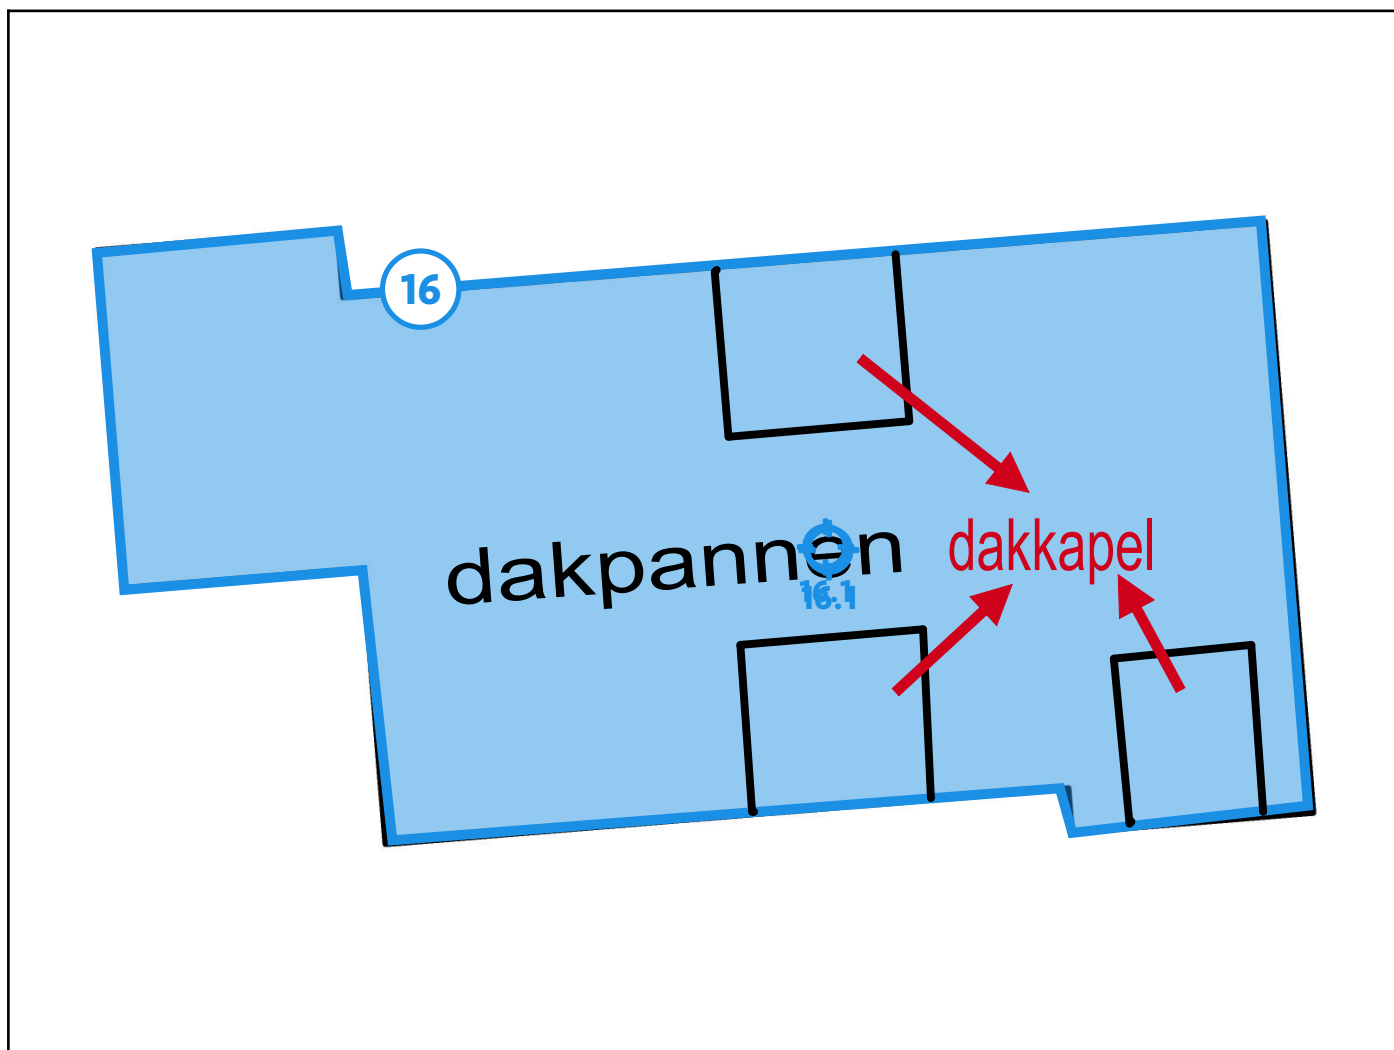
Plan 1.10: Woning plan kopie

Beschrijving	Type	Actie
16. Onderdak cementplaat	Geen asbest	-
16.1 Code: M03	Mengmonster	-

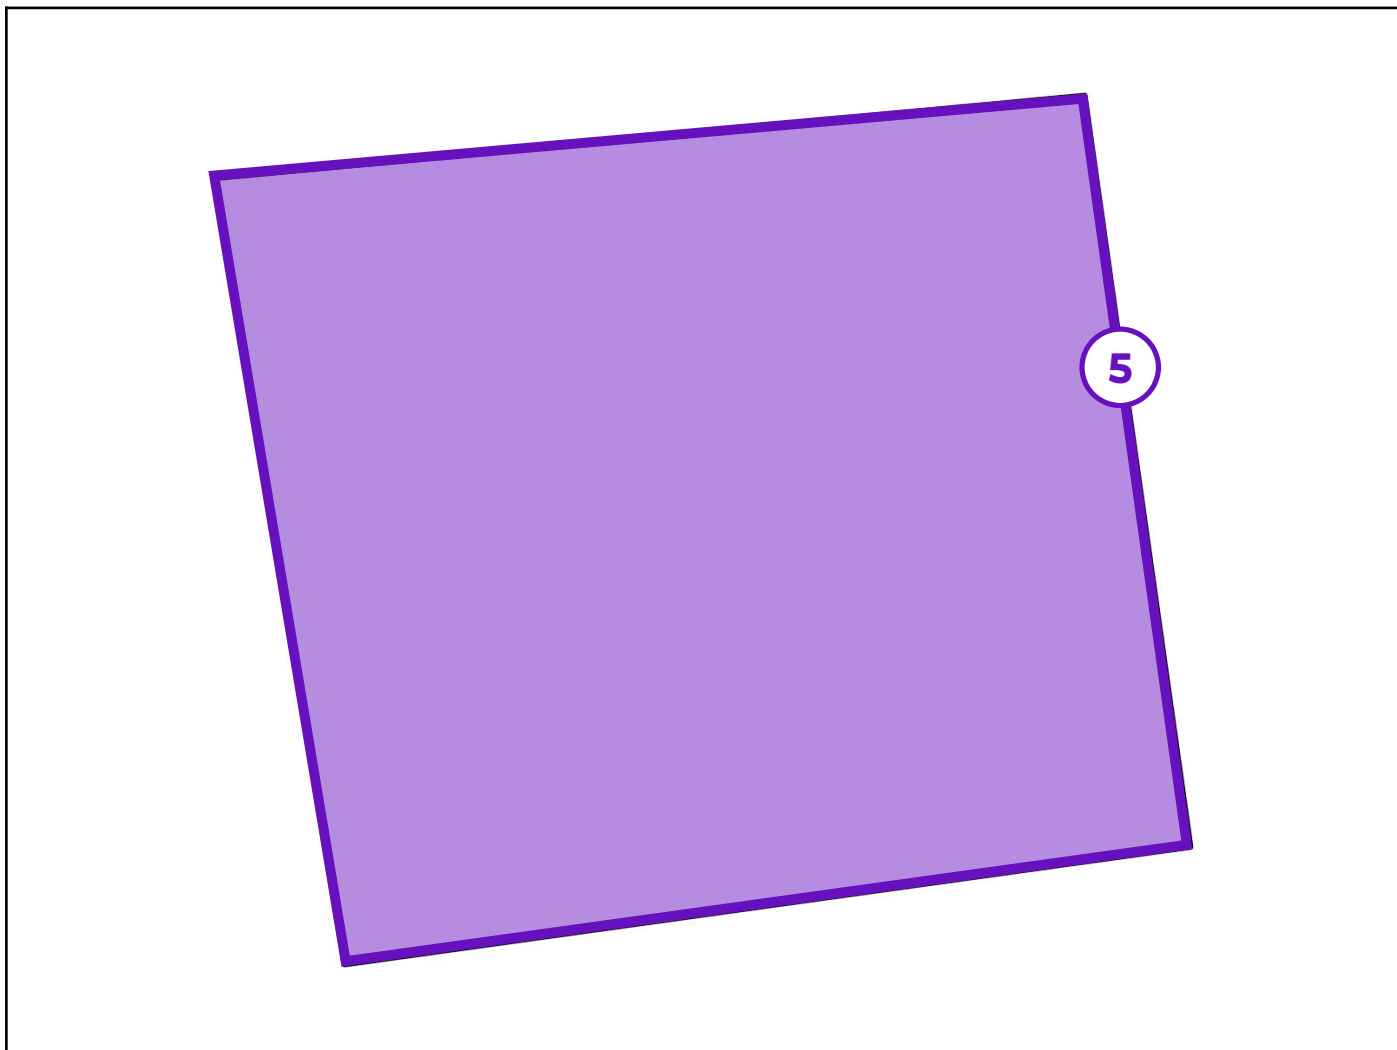
Plan 2.1: Tuinhuis plan

Beschrijving	Type	Actie
5. Onderdak	Advies	-
