Asbestinventarisatetest

Bovelingenstraat 314, 3870 Heers

Attestnummer : 20231030-000362.000

Uitgegeven op : 30.10.2023

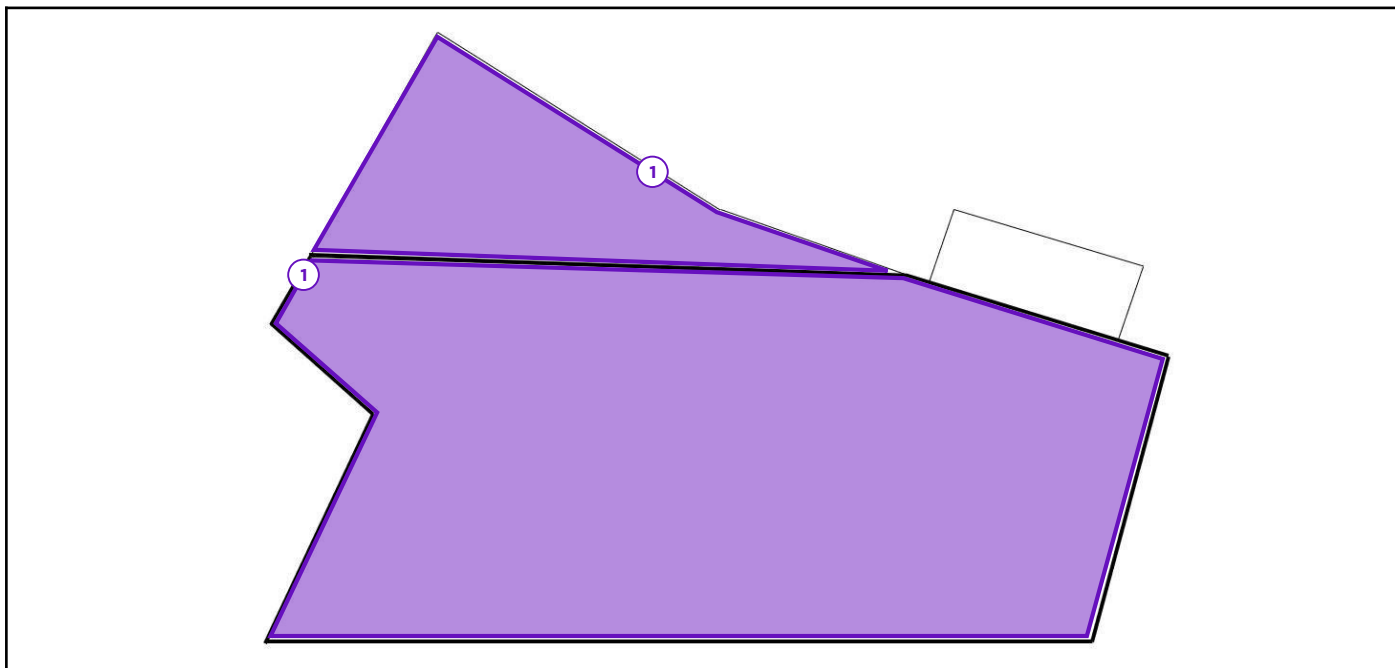
Plan 1.5: Dak

Beschrijving	Type	Actie
1. Roofing dak	Advies	-

Het roofingdak is intact en werd wegens het gevaar van veroorzaken van lekken niet bemonsterd.
