# Asbestinventarisatattest

Druimerenstraat 16, 1540 Pajottegem

Attestnummer : 20251030-000708.000

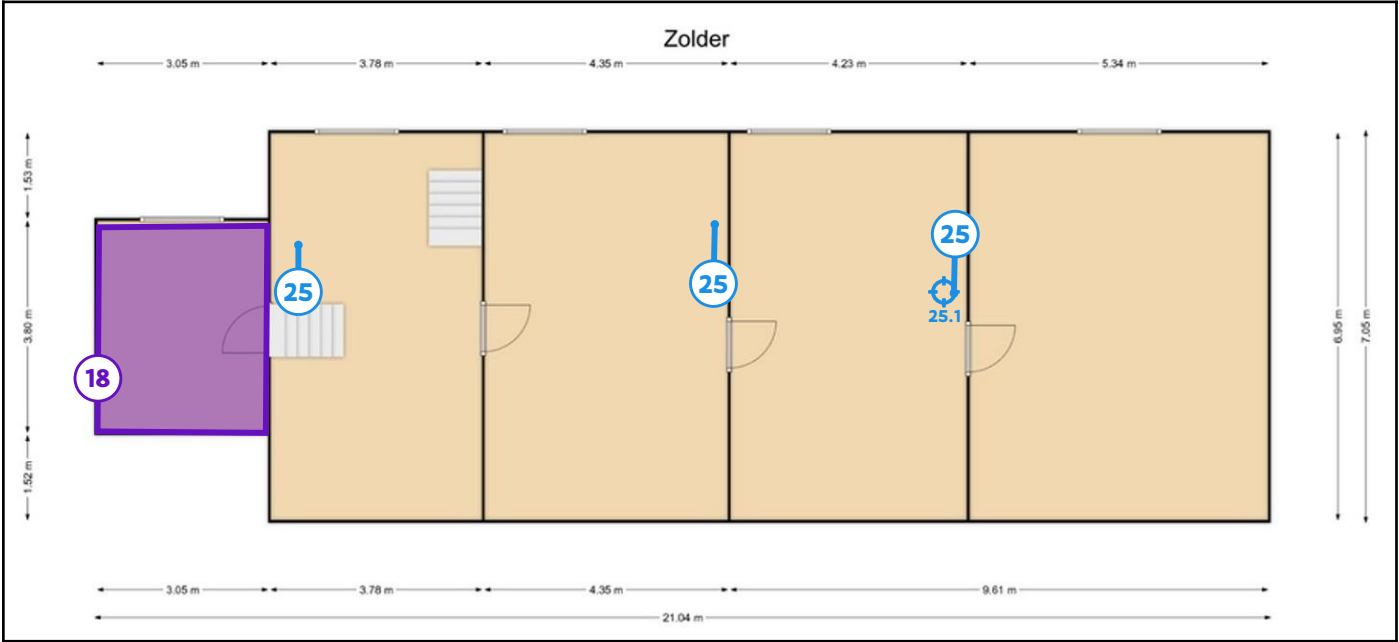
# Plan 1.2: Woning plan - Zolder - VD1

| Beschrijving | Type | Actie |
|---|---|---|
| 25.1 Code: MM03 | Puntmonster | - |

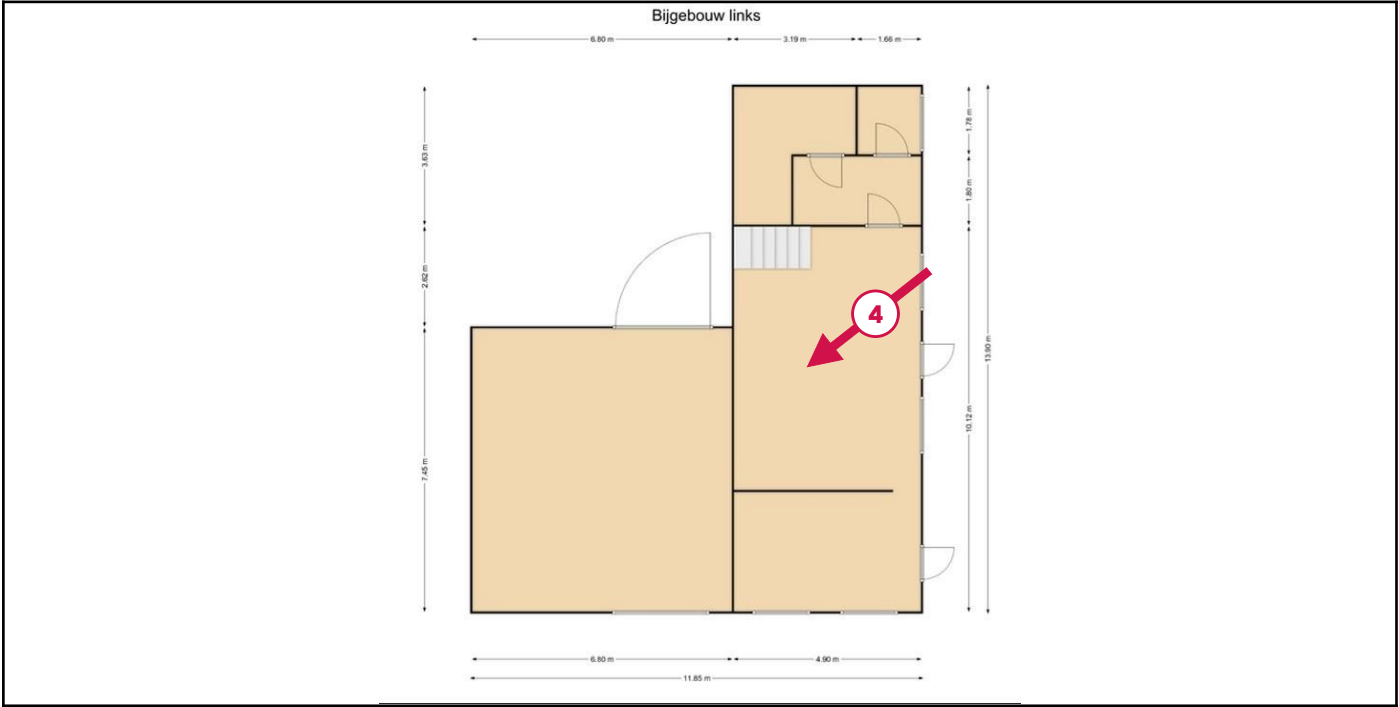
# Plan 1.8: Plan bijgebouw links - VD1

| Beschrijving | Type | Actie |
|---|---|---|
| 4. Buis in vezelcement - Zolder | Asbestmateriaal | Dringend verwijderen |

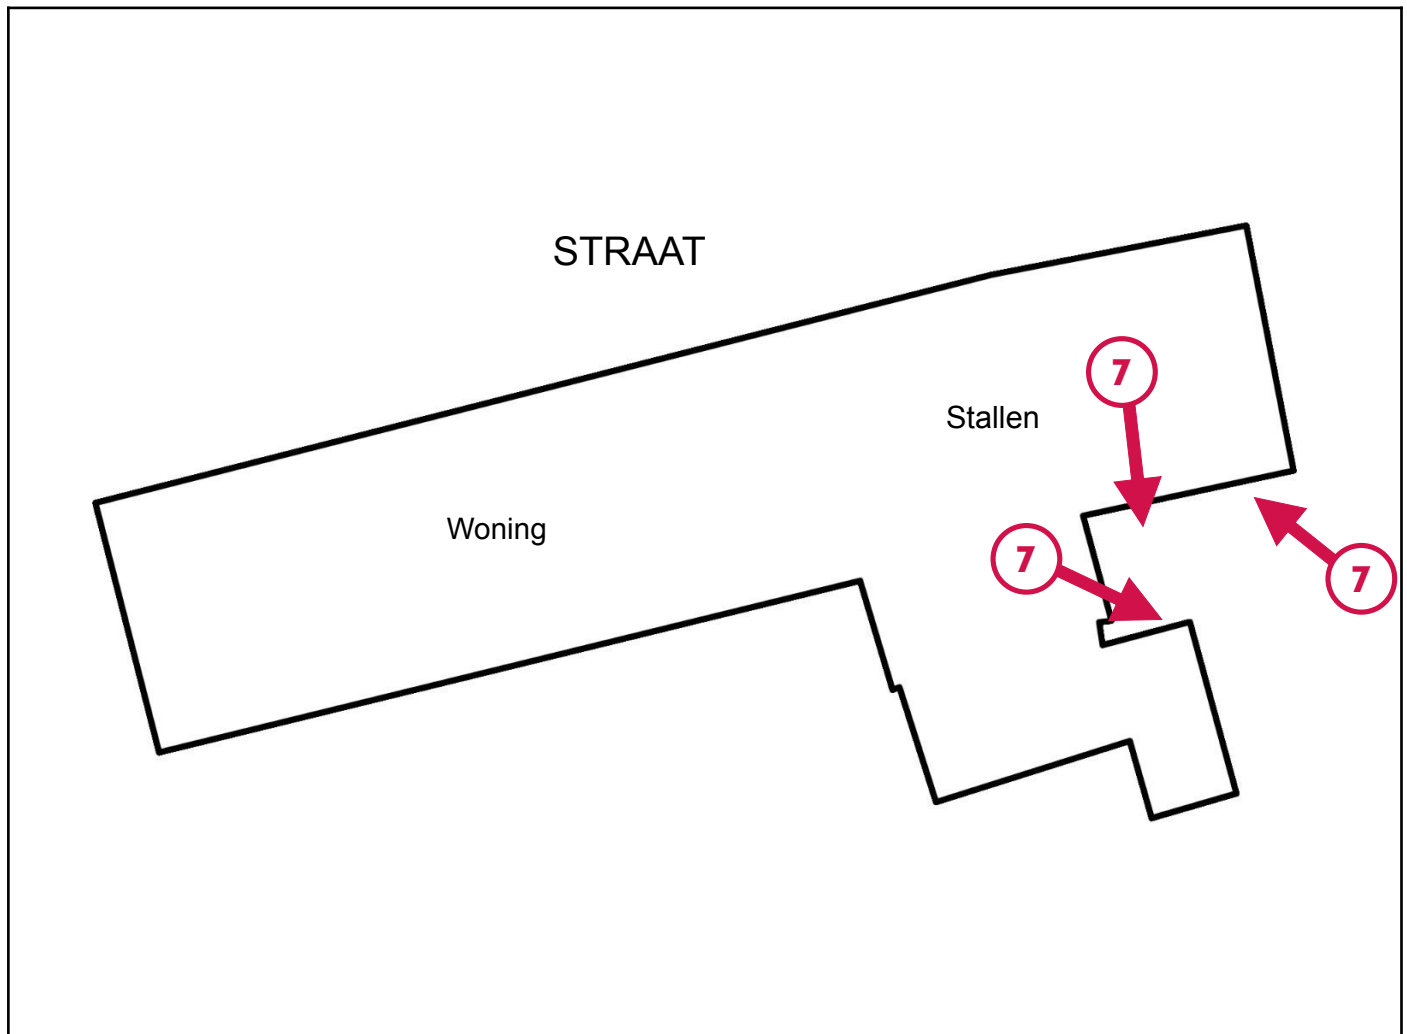
## Plan 1.10: Woning plan - Gevels

| Beschrijving | Type | Actie |
|---|---|---|
| 7. Golfplaten in vezelcement | Asbestmateriaal | Dringend verwijderen |

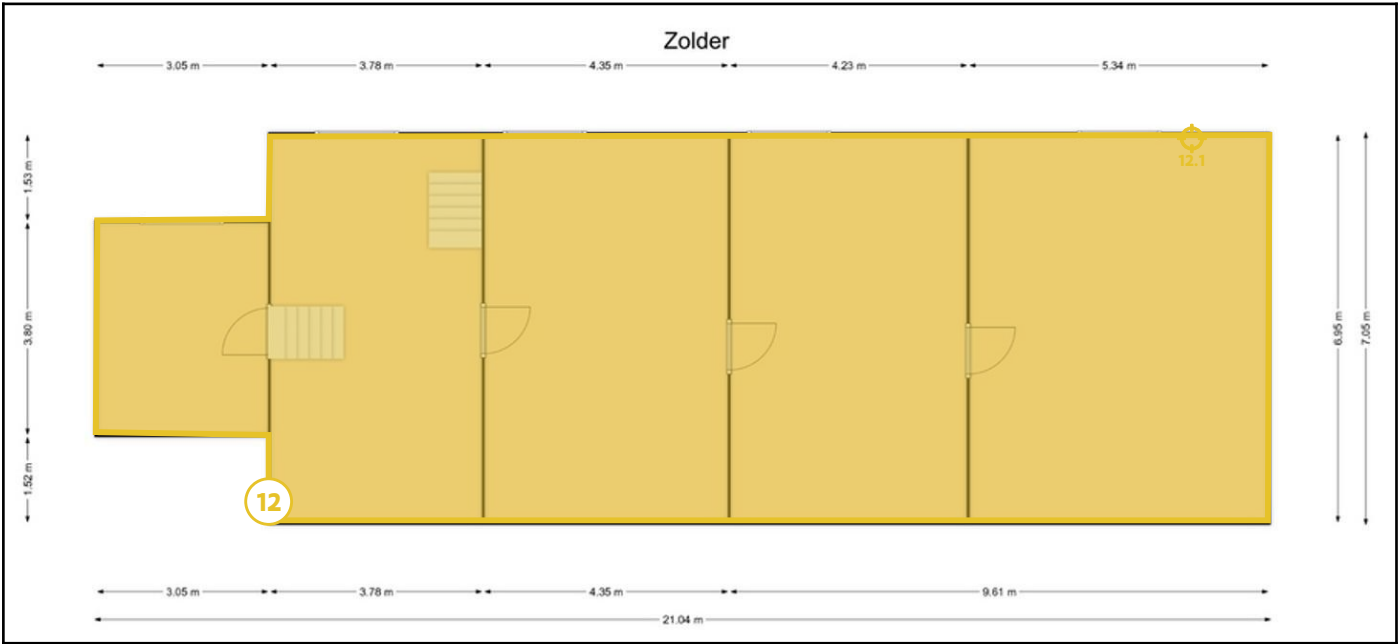
# Plan 1.13: Woning plan - Zolder - VD1

| Beschrijving | Type | Actie |
|---|---|---|
| 12.1 Code: MM02 | Puntmonster | - |

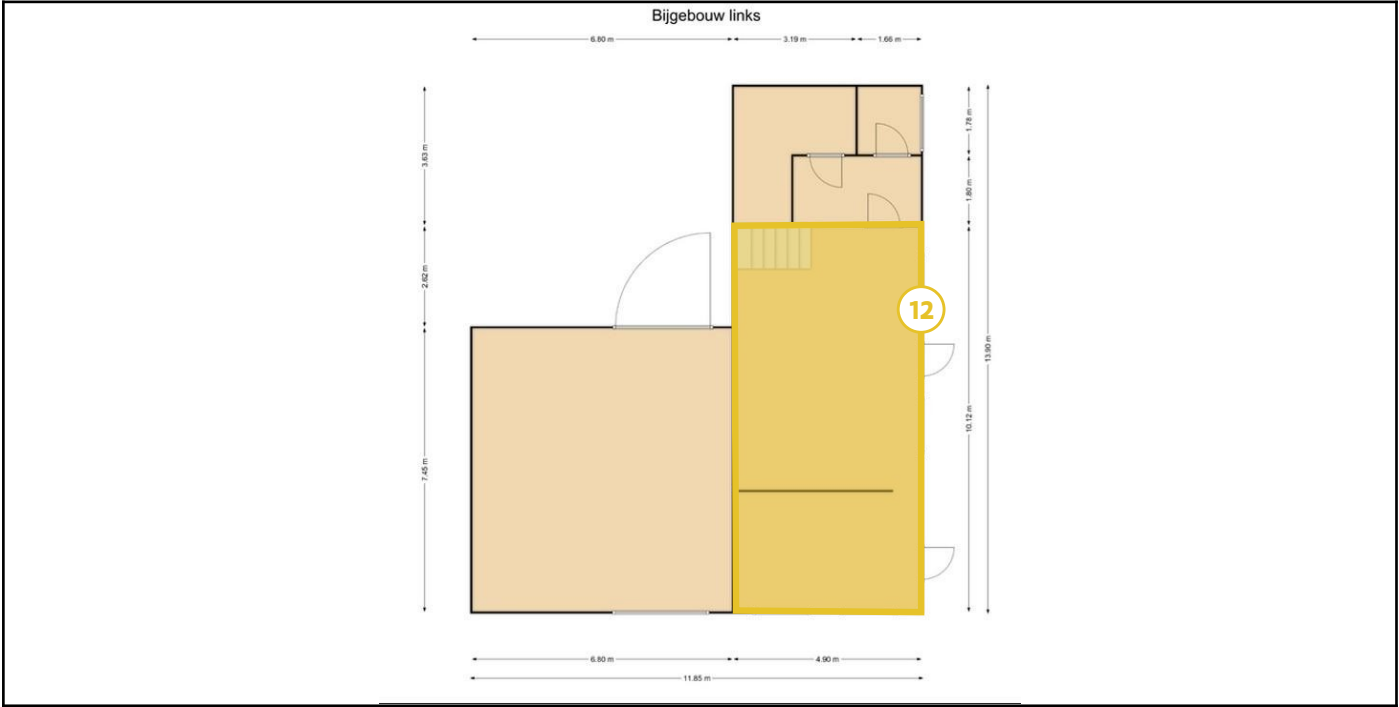
## Plan 1.14: Plan bijgebouw links - VD1

| Beschrijving | Type | Actie |
|---|---|---|
| 12. Plaat type menuiserite | Asbestmateriaal | Zorgvuldig beheren |

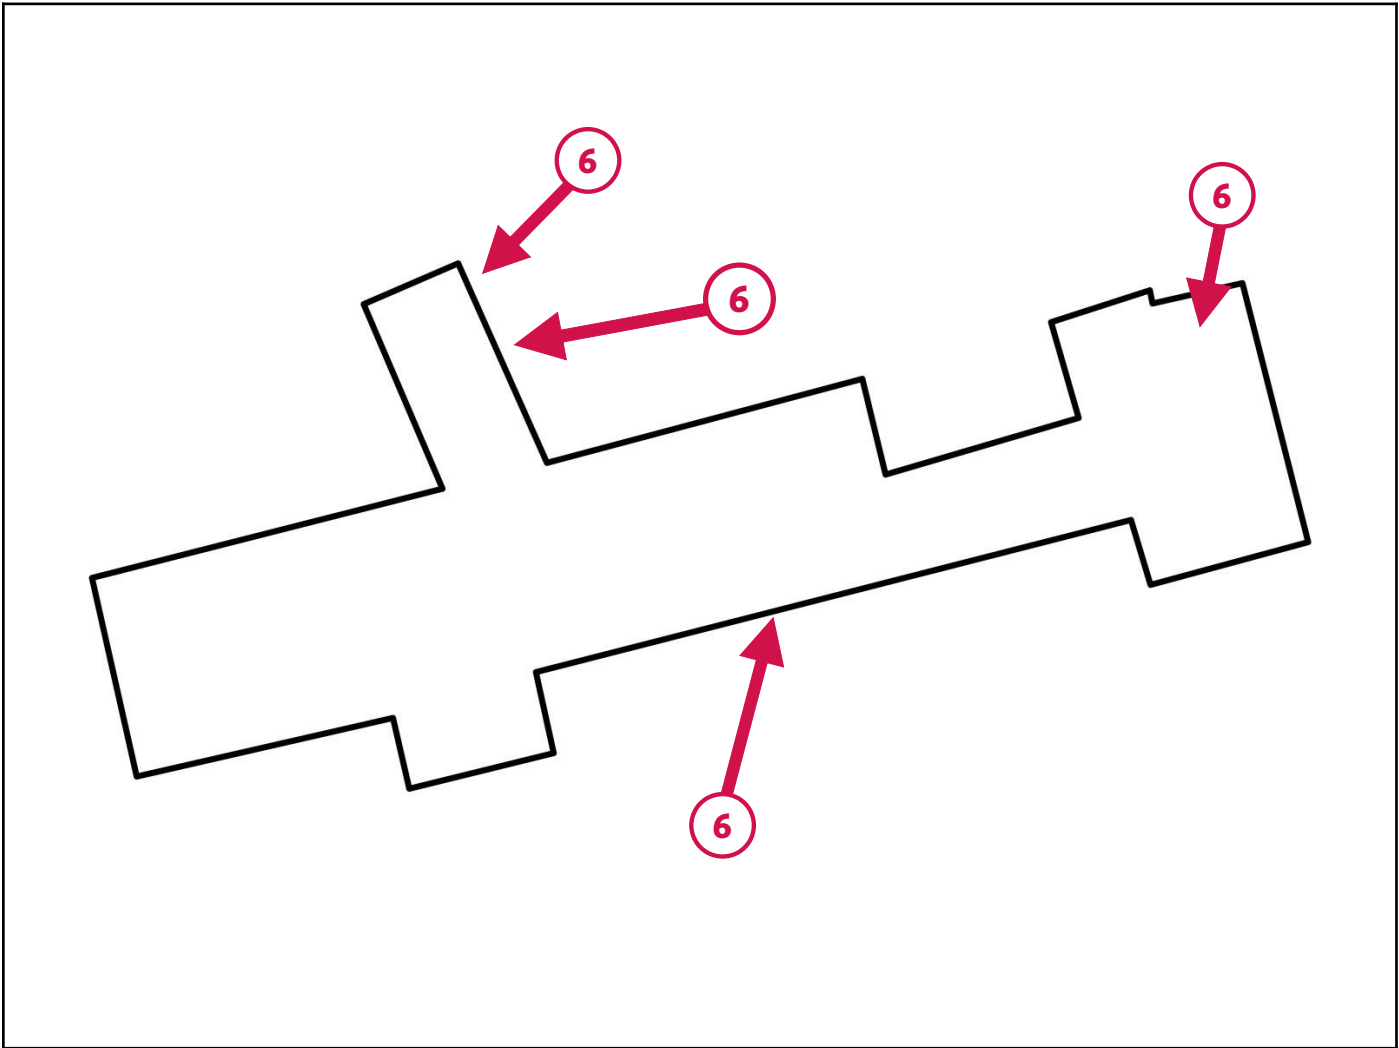
## Plan 2.1: Bijgebouw plan - GV

| Beschrijving | Type | Actie |
|---|---|---|
| 6. Plaat type mensuiserite | Asbestmateriaal | Dringend verwijderen |

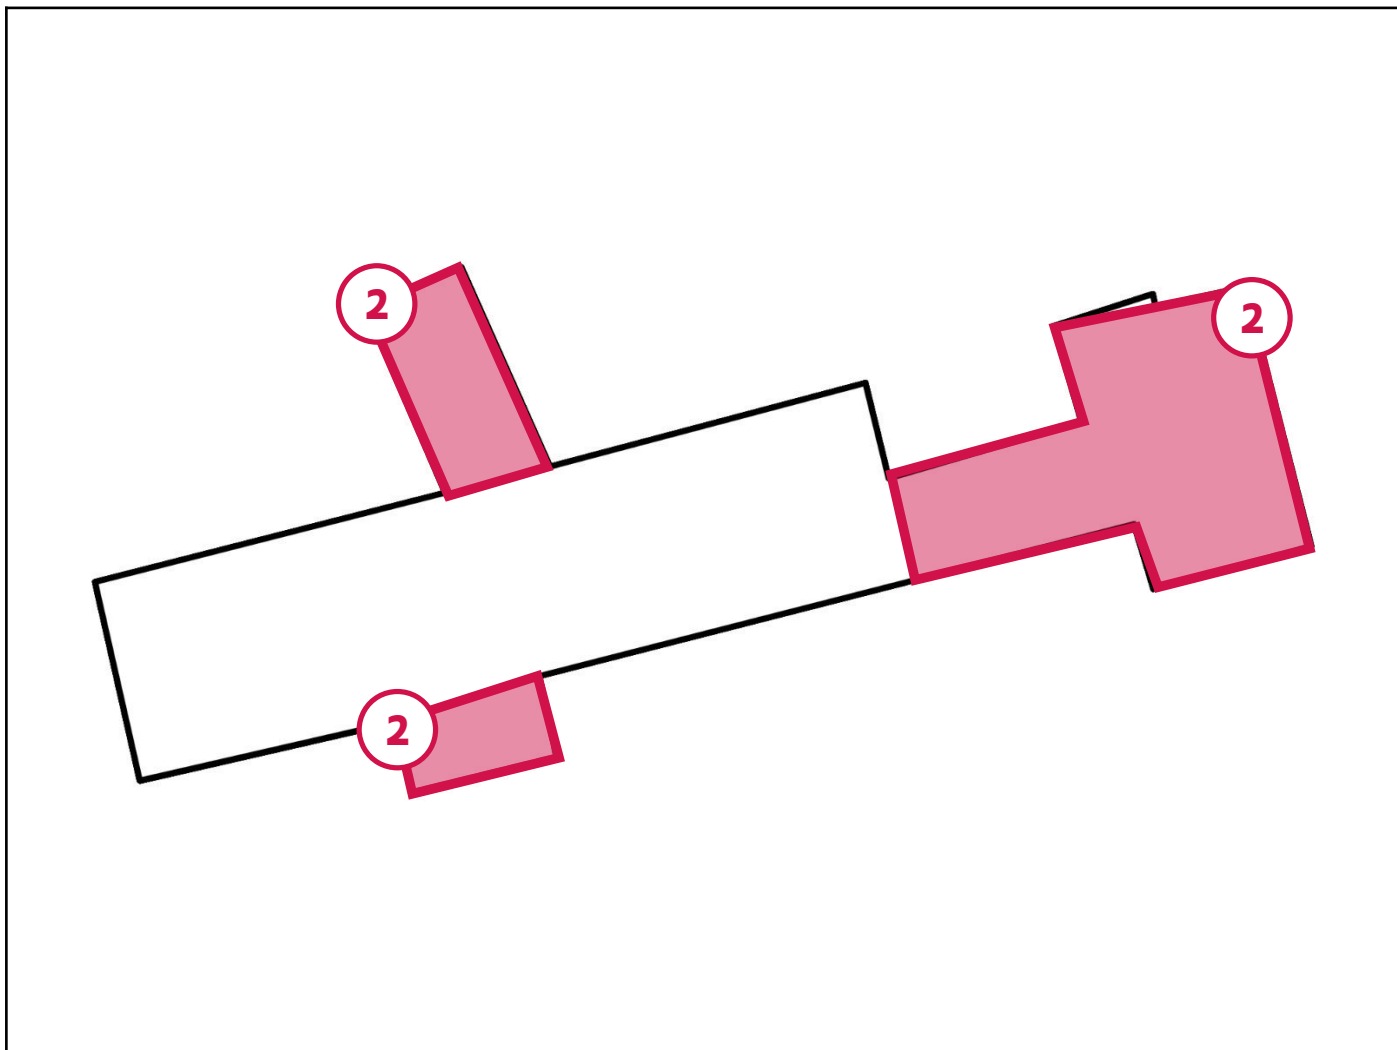
## Plan 2.6: Bijgebouw plan - Dak

| Beschrijving | Type | Actie |
|---|---|---|
| 2. Golfplaten in vezelcement - Dak | Asbestmateriaal | Dringend verwijderen |

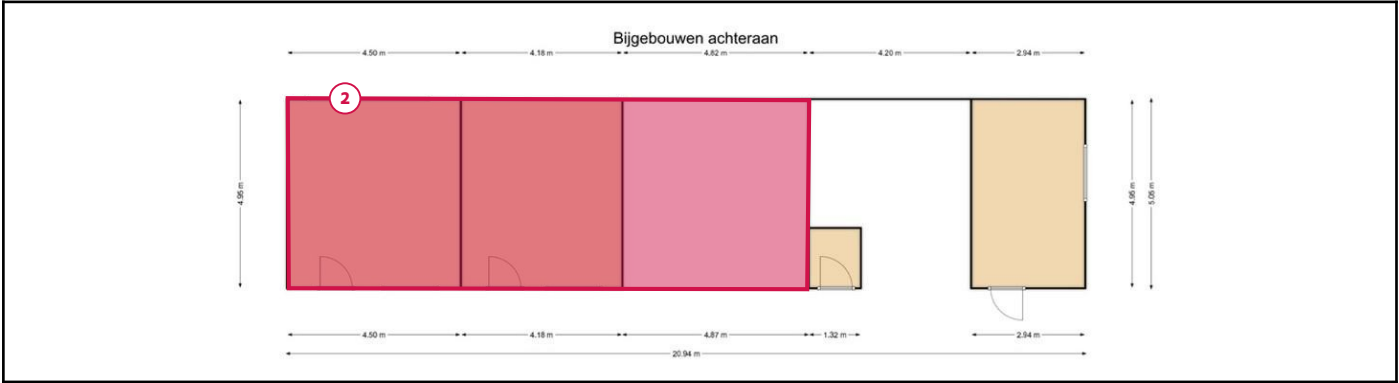
## Plan 2.7: Plan bijgebouw achteraan - VD1

| Beschrijving | Type | Actie |
|---|---|---|
| 2. Golfplaten in vezelcement - Dak | Asbestmateriaal | Dringend verwijderen |

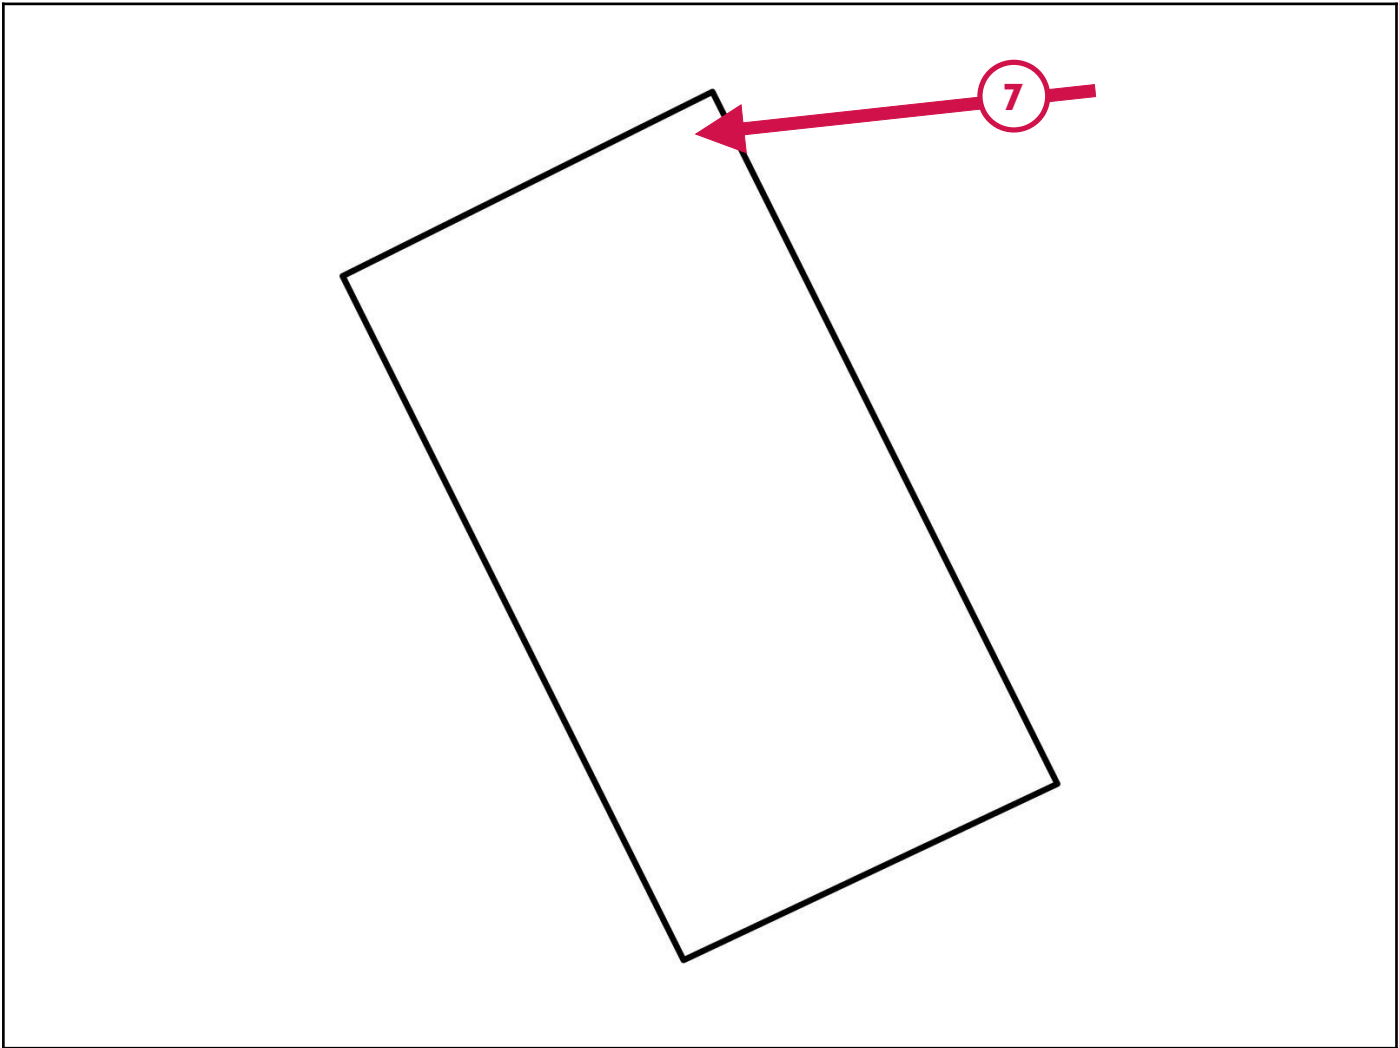
### Plan 3.1: Plan bijgebouw rechts - VD1

| Beschrijving | Type | Actie |
|---|---|---|
| 7. Golfplaten in vezelcement | Asbestmateriaal | Dringend verwijderen |

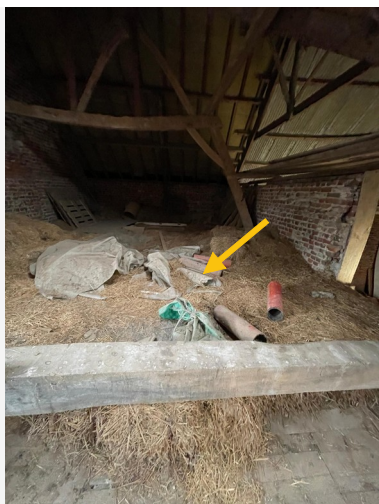
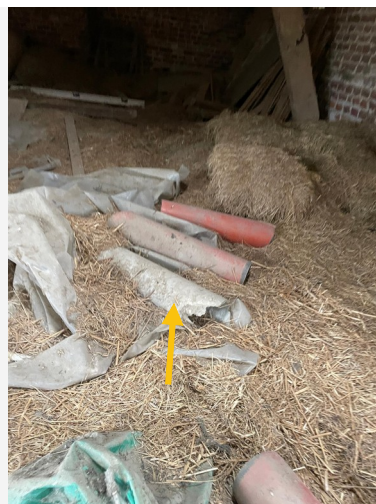
| Opmerking | Op basis van onze expertise als deskundigen hebben we deze vloerzeilen als asbesthoudend geclassificeerd, zonder staalname. Deze oppervlakte/gewicht kan licht afwijken van de gemeten oppervlakte, de opgegeven hoeveelheden mogen niet gebruikt worden als maatstaf van heffing. |

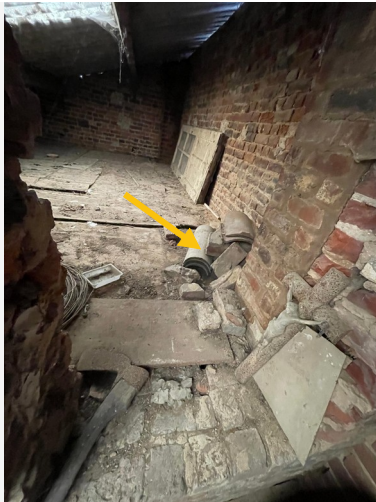
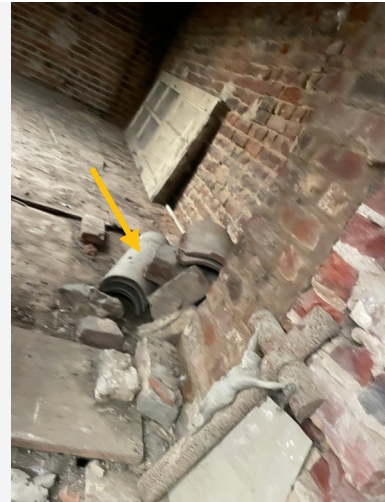
## Fiche 5: Nokstukken in vezelcement - Bijgebouw

Asbestmateriaal - afvalstof

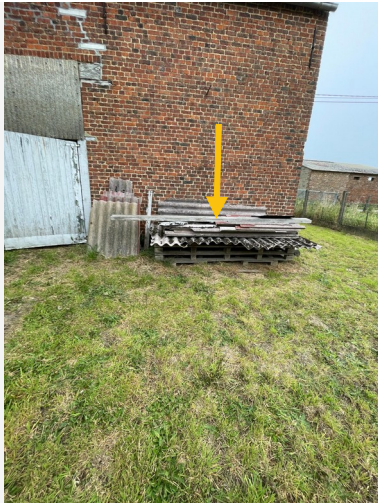
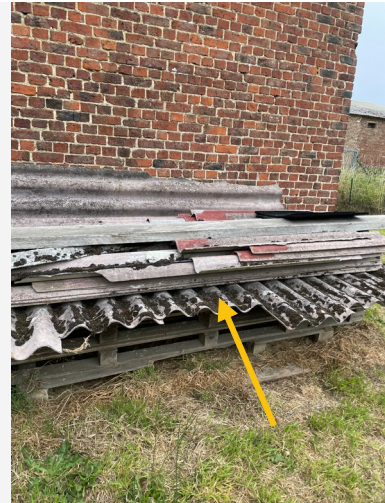
| Opmerking | Op basis van onze expertise als deskundigen hebben we deze platen als asbesthoudend geclassificeerd, zonder staalname. Deze oppervlakte/gewicht kan licht afwijken van de gemeten oppervlakte, de opgegeven hoeveelheden mogen niet gebruikt worden als maatstaf van heffing. |

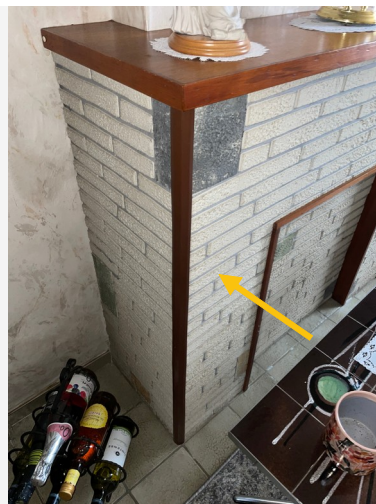
Detailfoto

| Eindbeoordeling materiaalrisico | Verhoogd materiaalrisico en/of verhoogde kans op vezelvrijgave |

| Gebondenheid | Categorie 2: niet-hechtgebonden met matrix |
| Asbestsoort (vezeltype) | Amfibool aanwezig, uitgezonderd crocidoliet |
| Asbestconcentratie | Hoog ( $\geq 50\%$ ) |
| Afschermingsgraad van het gehele materiaal | Geheel of deels (ook) vrij aan de binnenlucht |
| Toestand van het materiaal | Licht beschadigd, licht verweerd. Intact calciumsilicaatmateriaal of categorie III 'gebondenheid' |

| Beschrijving | Plaat type Pical tegen schouw - GV |
| Opmerking | Op basis van onze expertise als deskundigen hebben we deze plaat type Pical als asbesthoudend geclassificeerd, zonder staalname. Deze oppervlakte/gewicht kan licht afwijken van de gemeten oppervlakte, de opgegeven hoeveelheden mogen niet gebruikt worden als maatstaf van heffing. |

- Verwijder dit asbestmateriaal zo snel mogelijk. Volg de toestand goed op.
- Voer bijkomende staalname(s) uit.

- Hermetische zone (erkend asbestverwijderaar)  
Plaat type Pical is gevezen: mag enkel verwijderd worden door een erkende asbestverwijderaar via de techniek van hermetische zone.

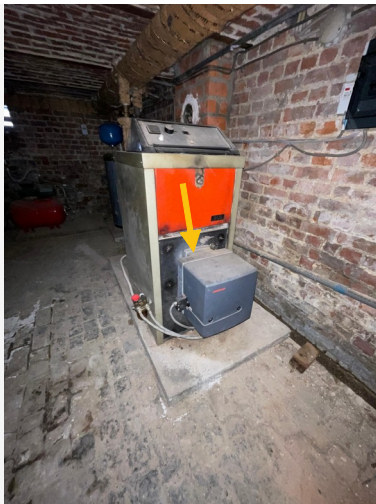
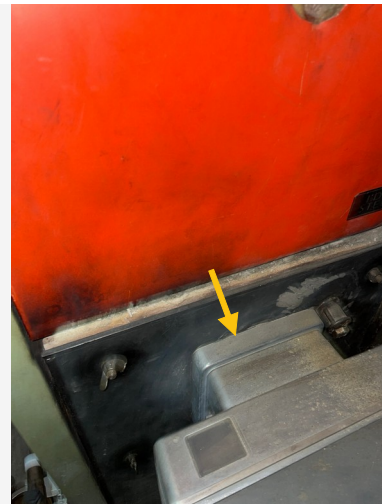
Overzichtsfoto

| Eindbeoordeling materiaalarisico | Verhoogd materiaalarisico en/of verhoogde kans op vezelvrijgave |

| Gebondenheid | Categorie 2: niet-hechtgebonden met matrix |
| Asbestsoort (vezeltype) | Alleen chrysotiel |
| Asbestconcentratie | Hoog ( $\geq 50\%$ ) |
| Afschermingsgraad van het gehele materiaal | Geheel of deels (ook) vrij aan de binnenlucht |
| Toestand van het materiaal | Licht beschadigd, licht verweerd. Intact calciumsilicaatmateriaal of categorie III 'gebondenheid' |

| Beschrijving | Pakking CV-ketel - Kelder - VD -1 |
| Opmerking | Op basis van onze expertise als deskundigen hebben we deze pakking als asbesthoudend geclassificeerd, zonder staalname. Deze oppervlakte/gewicht kan licht afwijken van de gemeten oppervlakte, de opgegeven hoeveelheden mogen niet gebruikt worden als maatstaf van heffing. |

- Zorg voor een veilig beheer. Vermijd het beschadigen van het asbestmateriaal. Controleer de toestand jaarlijks op wijzigingen.
- Verwijder dit asbestmateriaal zo snel mogelijk. Volg de toestand goed op.
- Voer bijkomende staalname(s) uit.

- Eenvoudige handelingen: mag via doe-het-zelf of door werknemer(s) met opleidingsattest eenvoudige handelingen  
Pakkingen mag u als particulier of zelfstandige zelf verwijderen, ongeacht of ze zich binnen of buiten bevinden (wetgeving). Ik verwijs naar de toelichting achteraan in het asbestattest, waar de methodieken asbestverwijdering worden beschreven.
- Eenvoudige handelingen: enkel door erkend asbestverwijderaar  
Het is aangewezen om het materiaal te laten verwijderen door een aannemer met opleidingsattest eenvoudige handelingen omdat het materiaal een hoge asbestconcentratie heeft. Gebruik van persoonlijke beschermingsmiddelen + dubbel verpakken + fixatie zijn belangrijk. Ik verwijs naar de toelichting achteraan

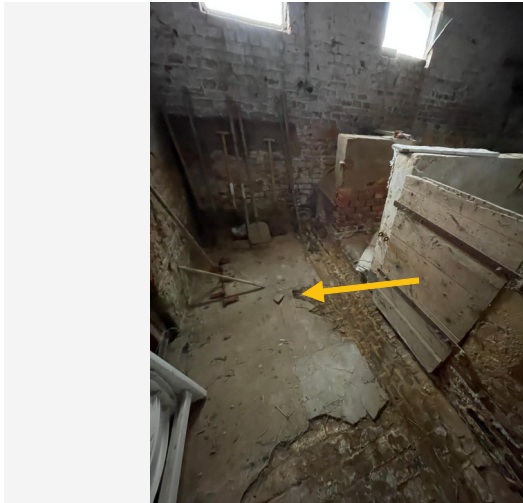
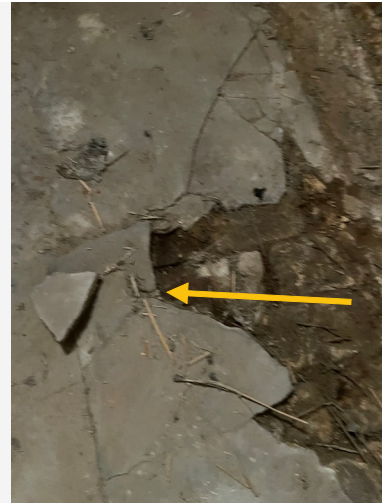
Overzichtsfoto

Geen asbest
