# Asbestinventarisatetest

Namenstraat 17, 1930 Zaventem

Attestnummer : 20250924-000206.000

Uitgegeven op : 24.09.2025

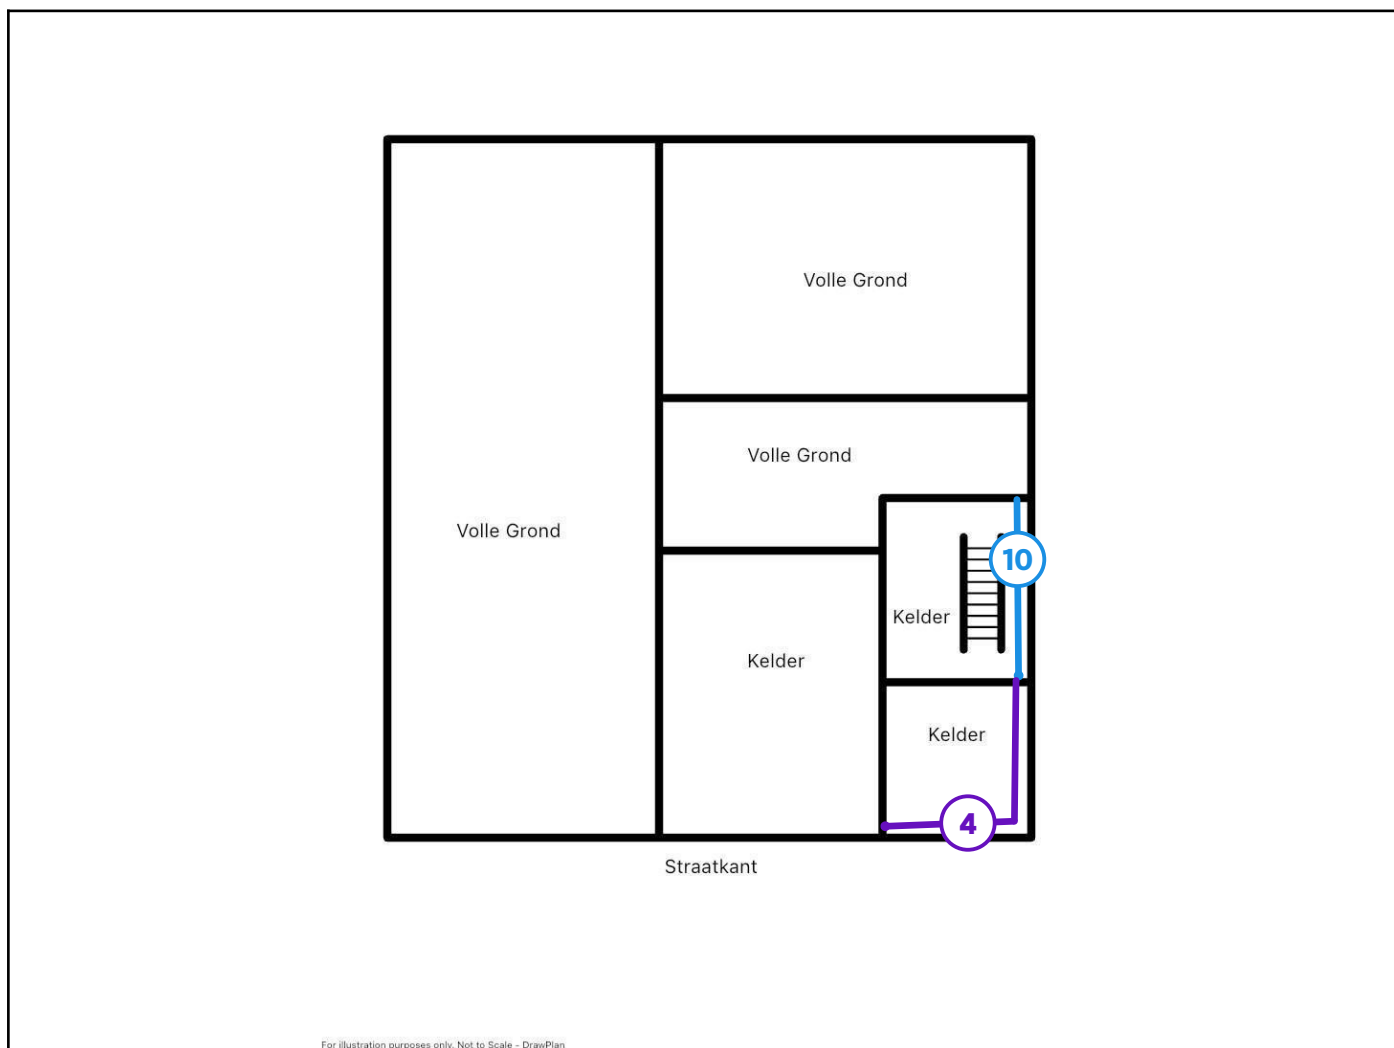
## Plan 1.1: Woning plan V-1 - varia

| Beschrijving | Type | Actie |
|---|---|---|
| 10. Pleisterwerk wand | Geen asbest | - |

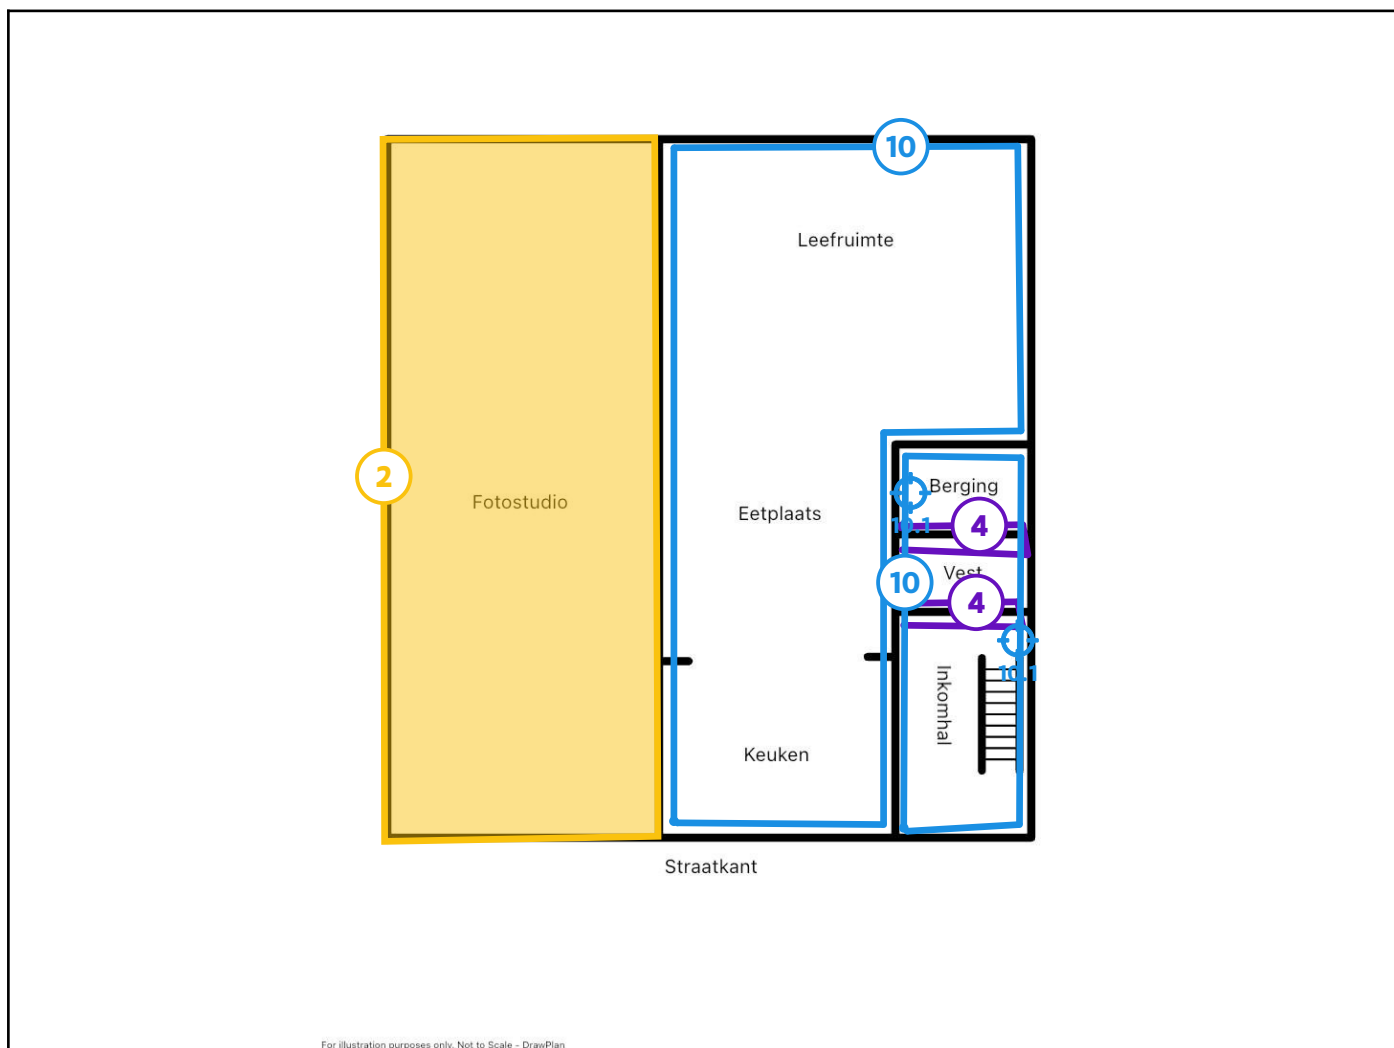
## Plan 1.2: Woning plan V+0 - wanden

| Beschrijving | Type | Actie |
|---|---|---|
| 10.1 Code: MM01 | Mengmonster | - |

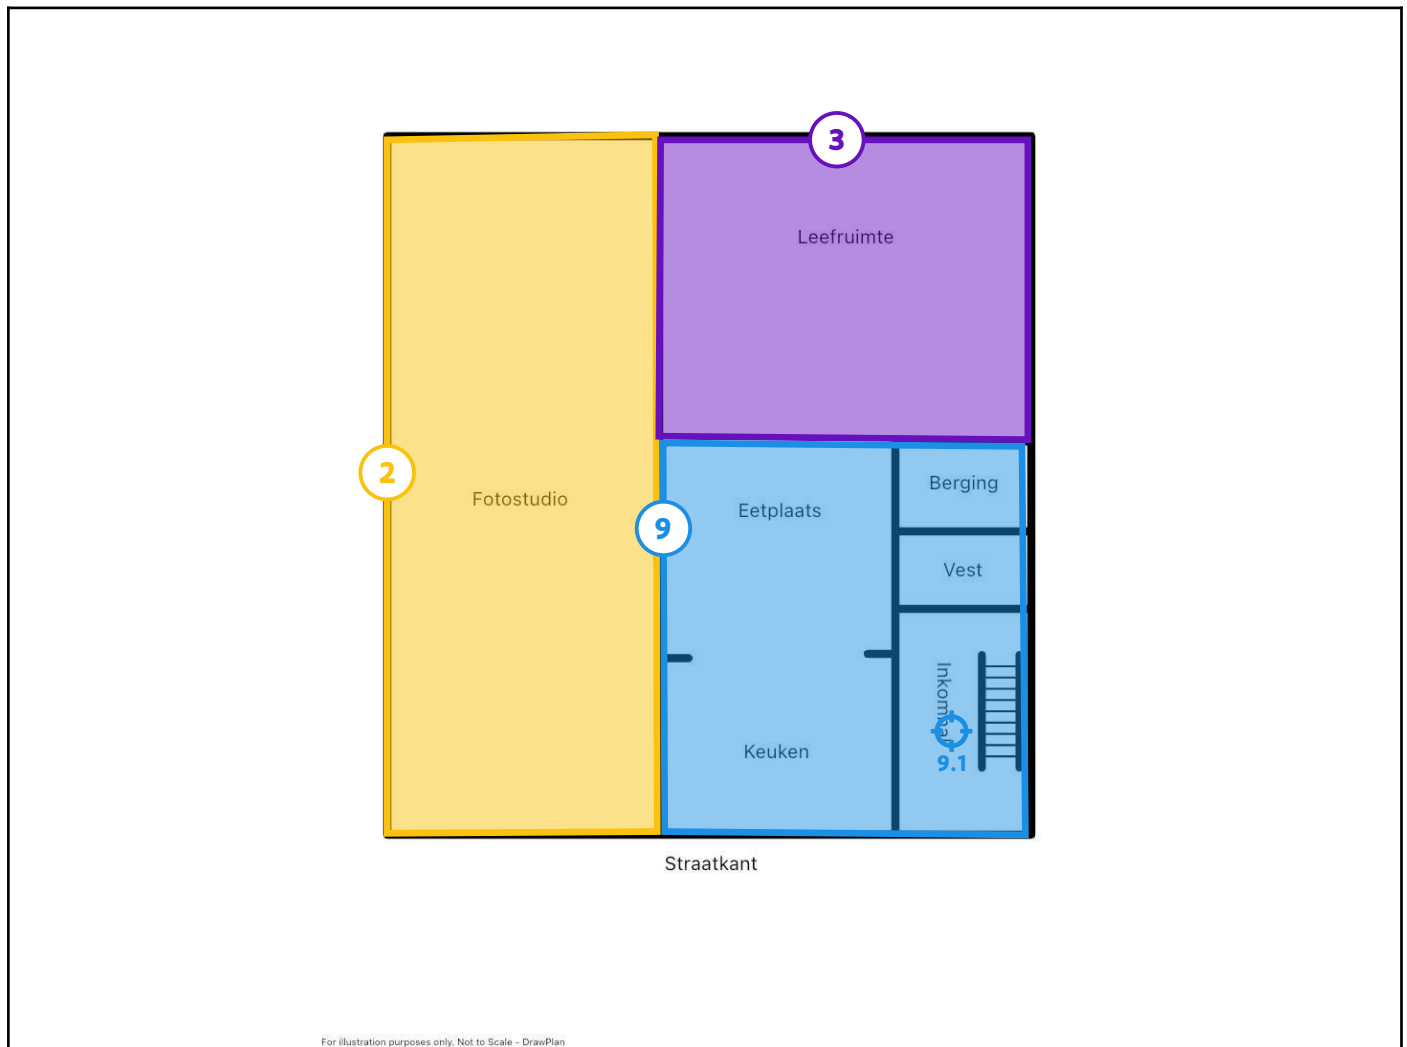
## Plan 1.3: Woning plan V+0 - plafond

| Beschrijving | Type | Actie |
|---|---|---|
| 9.1 Code: MM02 | Mengmonster | - |

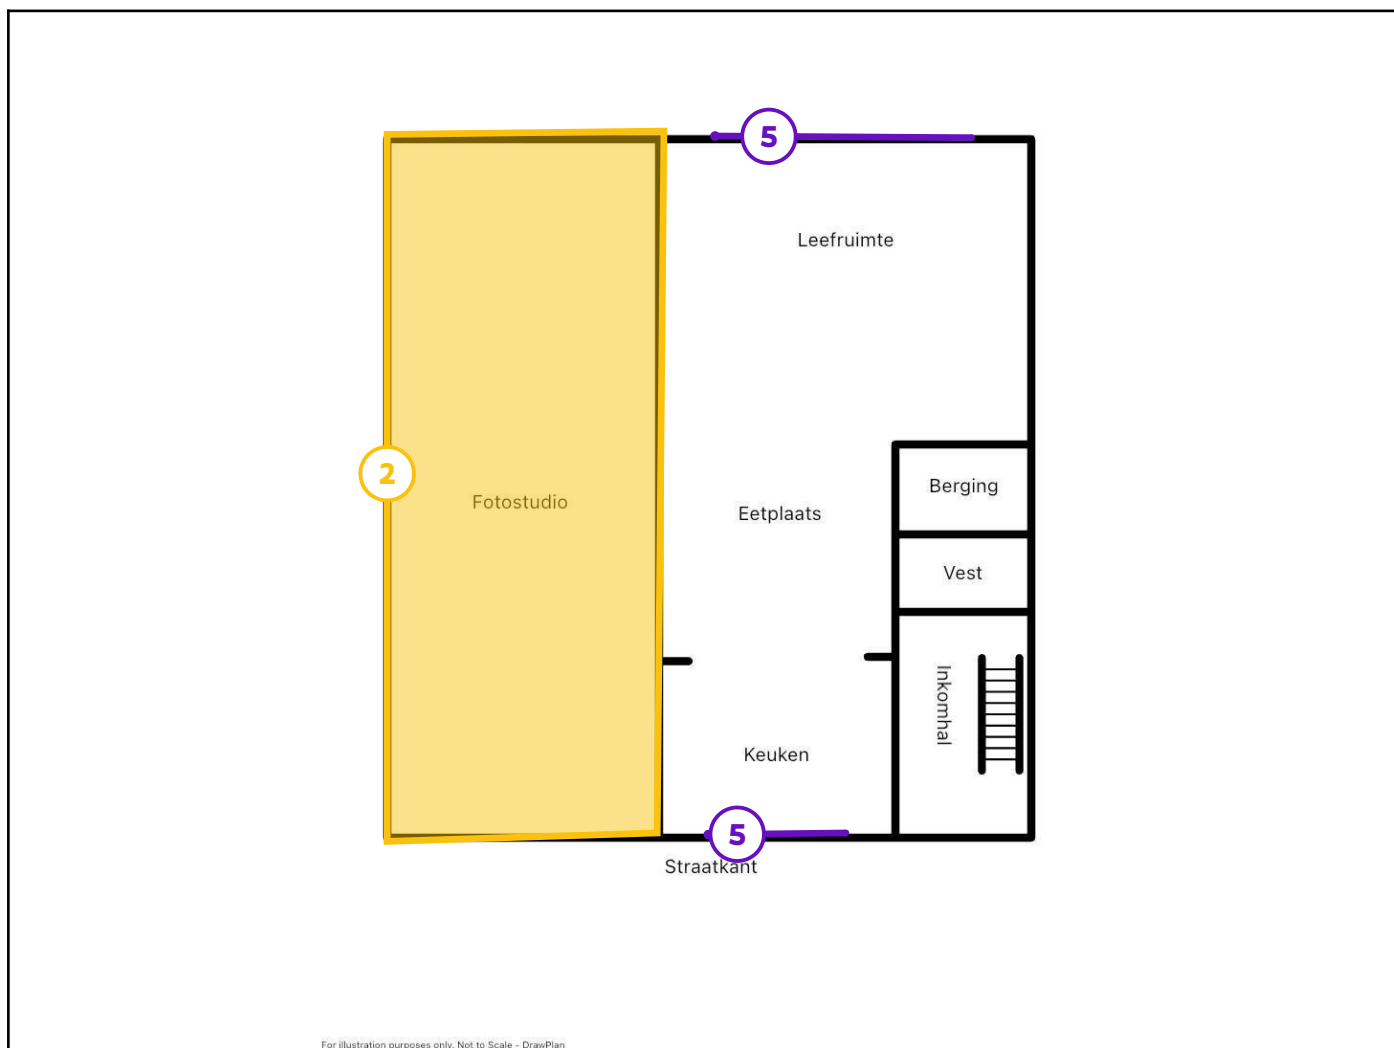
## Plan 1.4: Woning plan V+0 - varia

| Beschrijving | Type | Actie |
|---|---|---|
| 5. Vensterbanken | Advies | - |

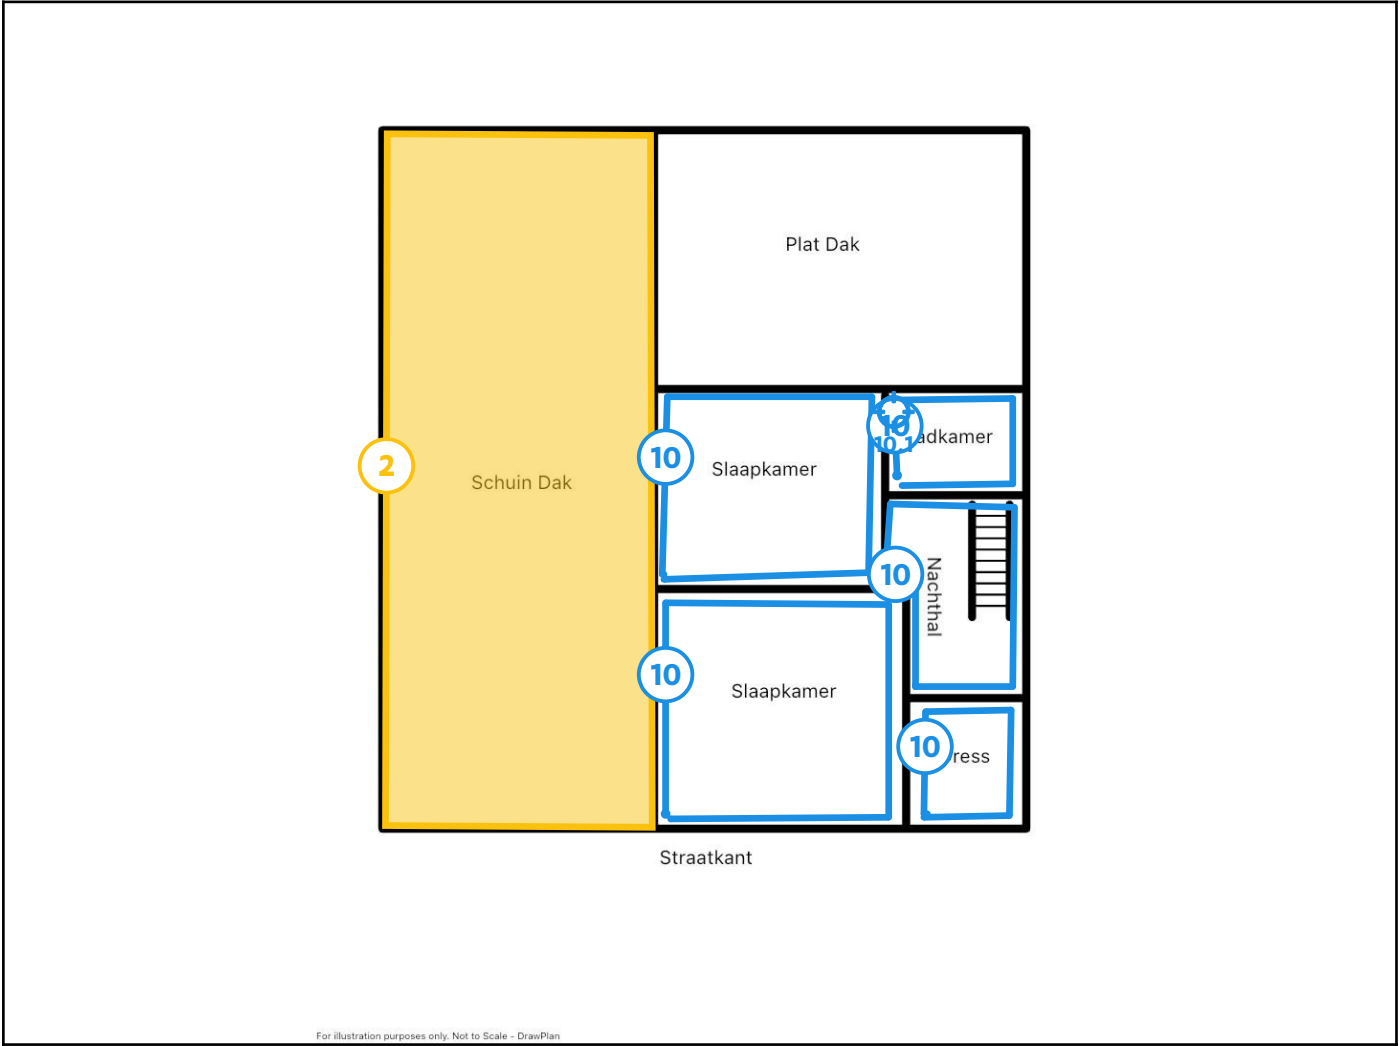
# Plan 1.5: Woning plan V+1 - wanden

| Beschrijving | Type | Actie |
|---|---|---|
| 10.1 Code: MM01 | Mengmonster | - |

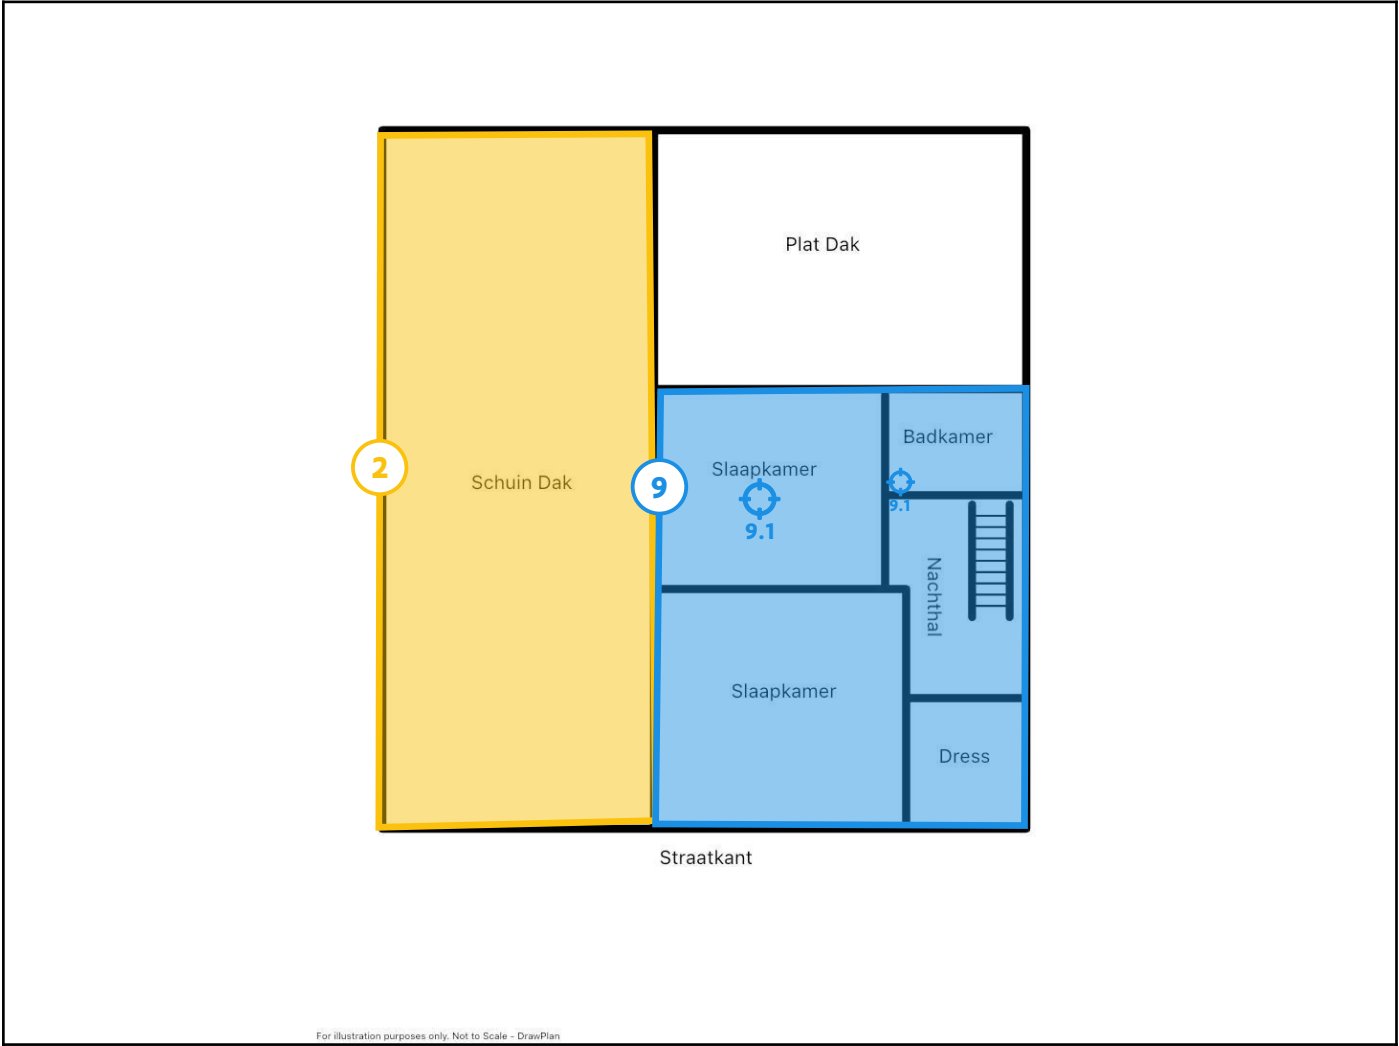
## Plan 1.6: Woning plan V+1 - plafond

| Beschrijving | Type | Actie |
|---|---|---|
| 9.1 Code: MM02 | Mengmonster | - |

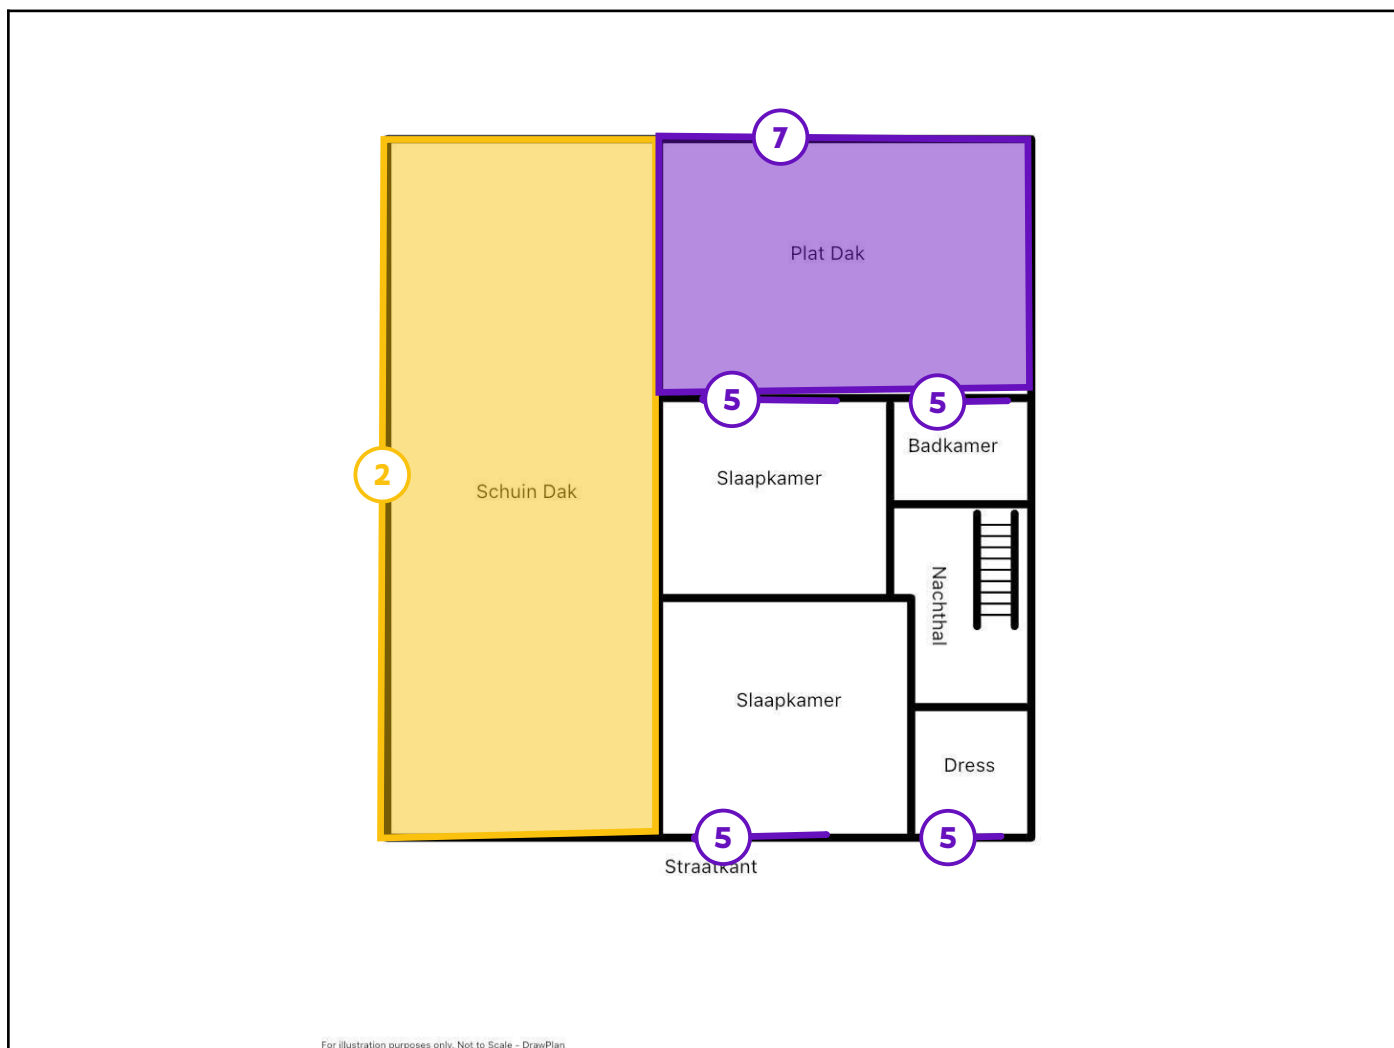
## Plan 1.7: Woning plan V+1 - varia

| Beschrijving | Type | Actie |
|---|---|---|
| 7. EPDM plat dak | Advies | - |

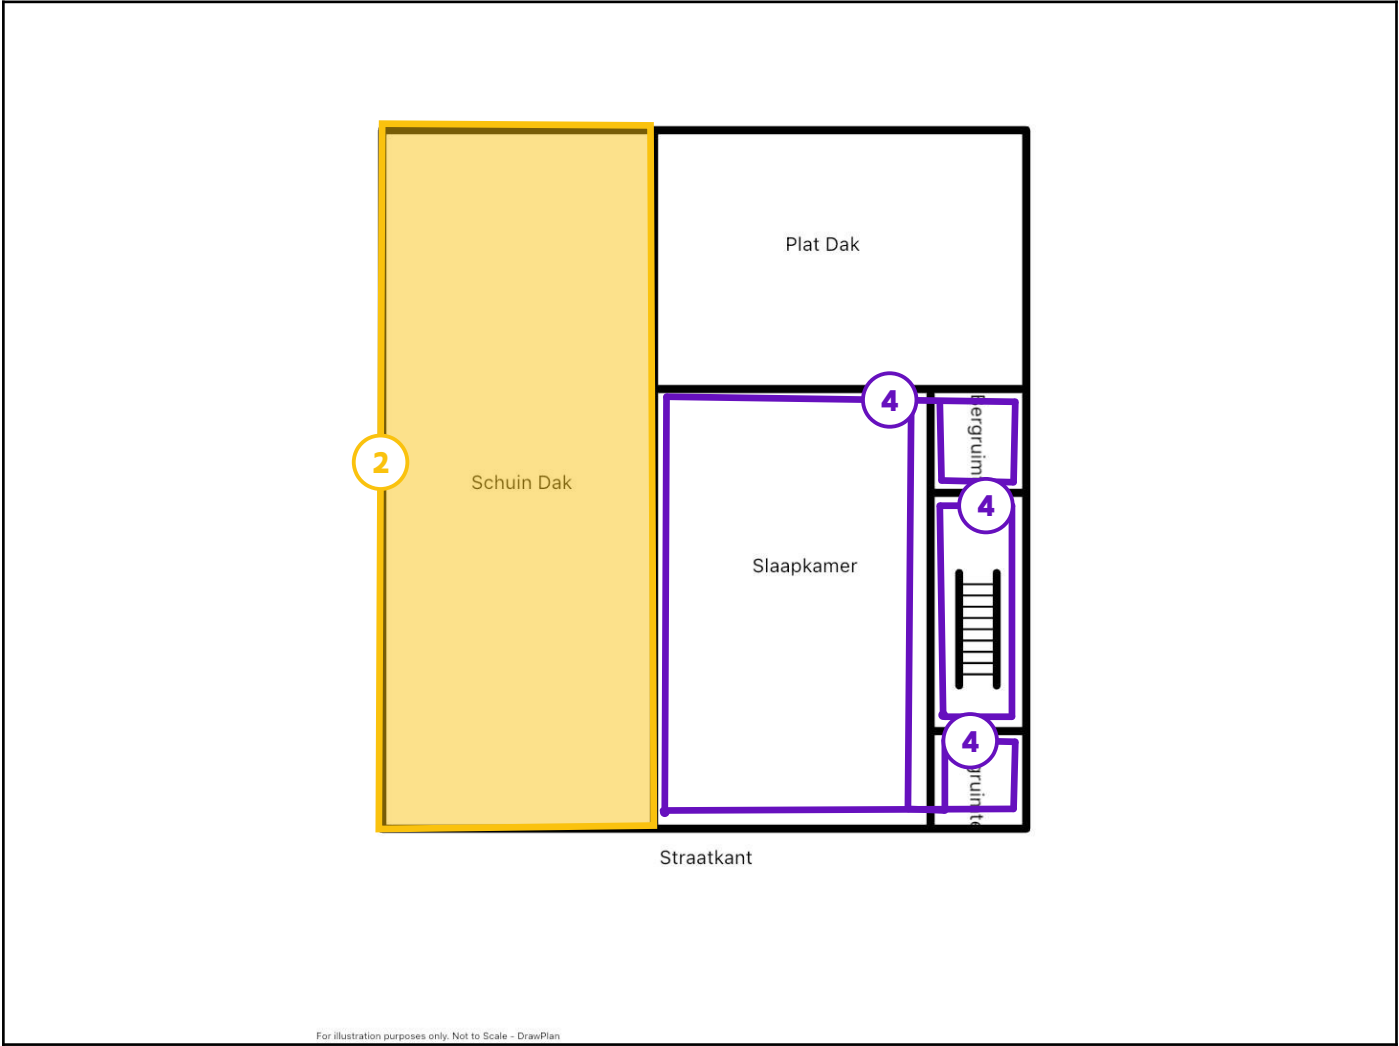
# Plan 1.8: Woning plan V+2 - wanden

| Beschrijving | Type | Actie |
|---|---|---|
| 4. Gyproc wanden | Advies | - |

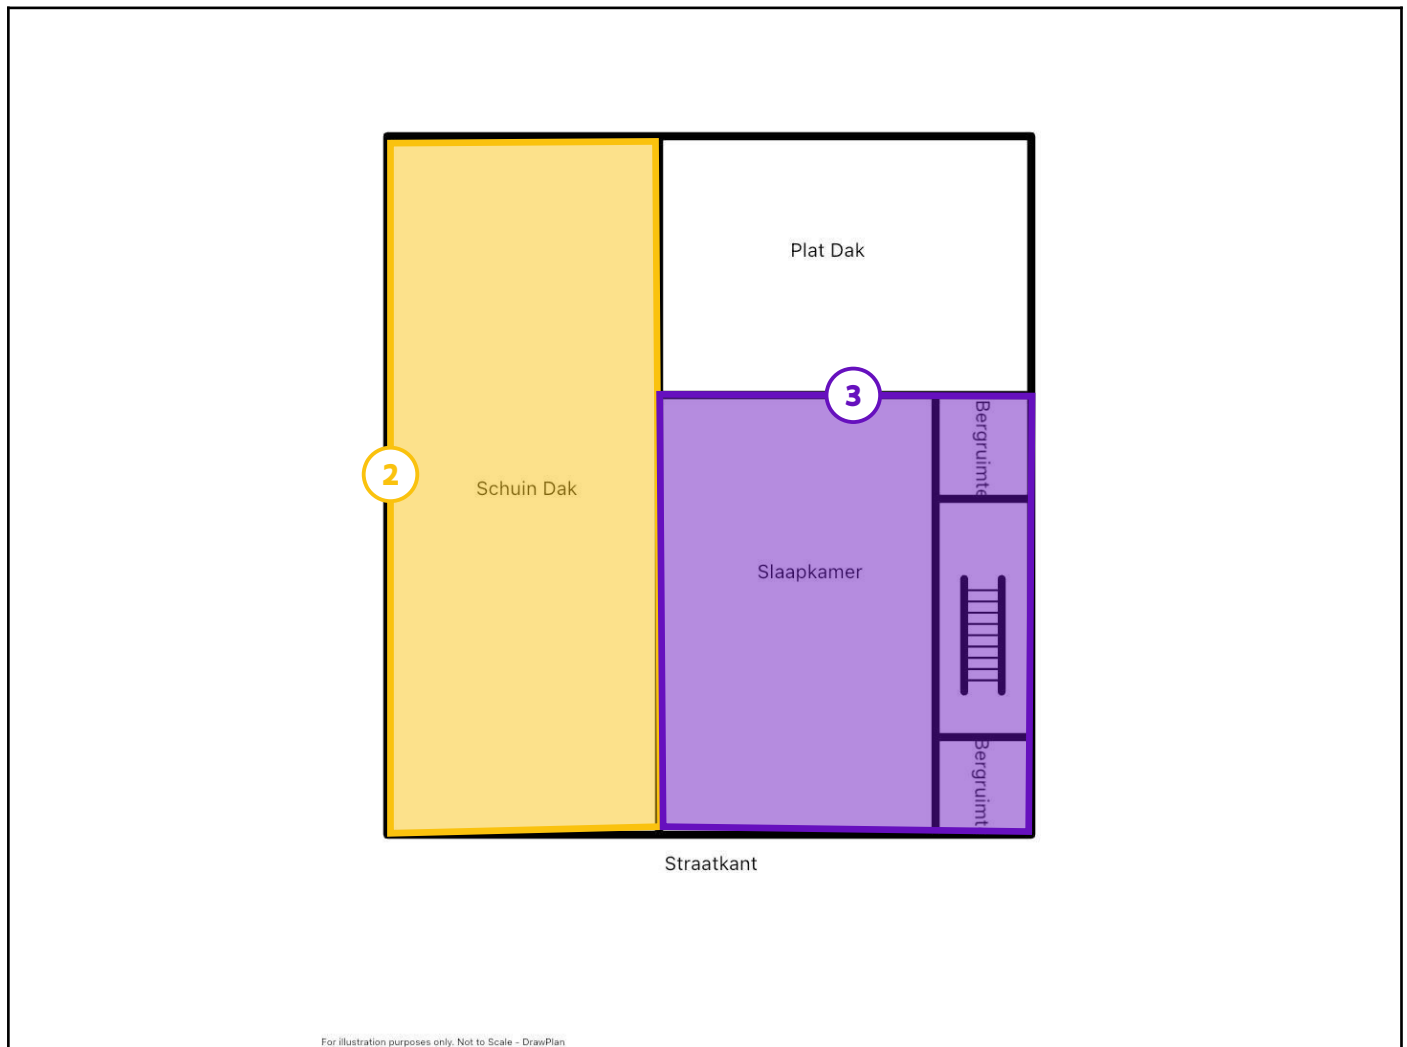
## Plan 1.9: Woning plan V+2 - plafond

| Beschrijving | Type | Actie |
|---|---|---|
| 3. Gyproc vals plafond | Advies | - |

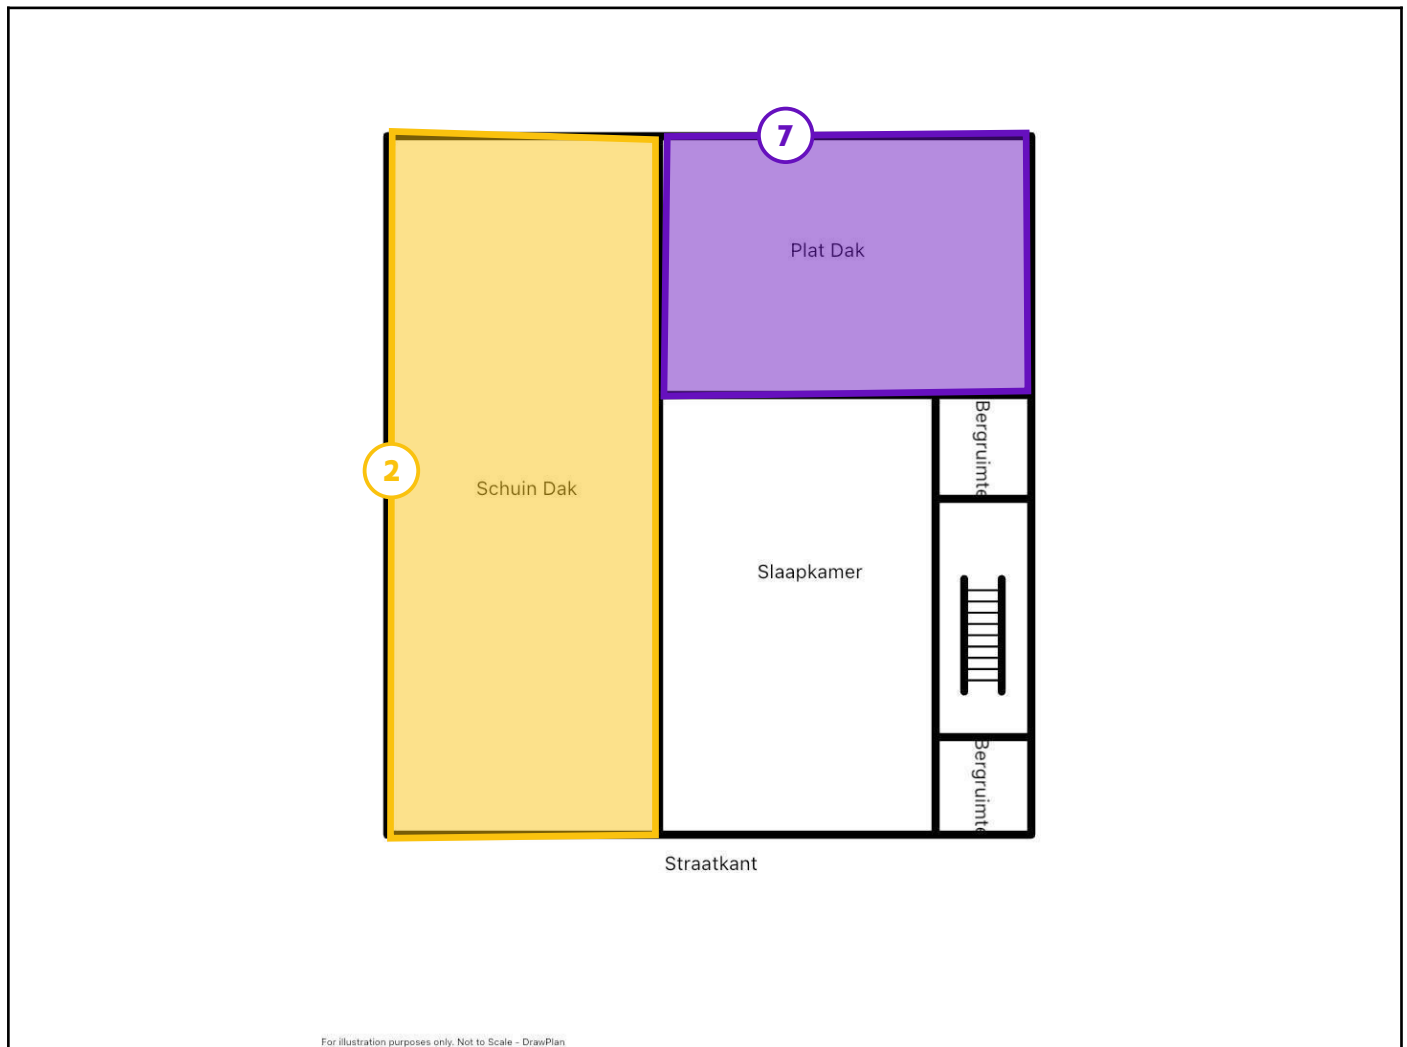
## Plan 1.10: Woning plan V+2 - varia

| Beschrijving | Type | Actie |
|---|---|---|
| 7. EPDM plat dak | Advies | - |

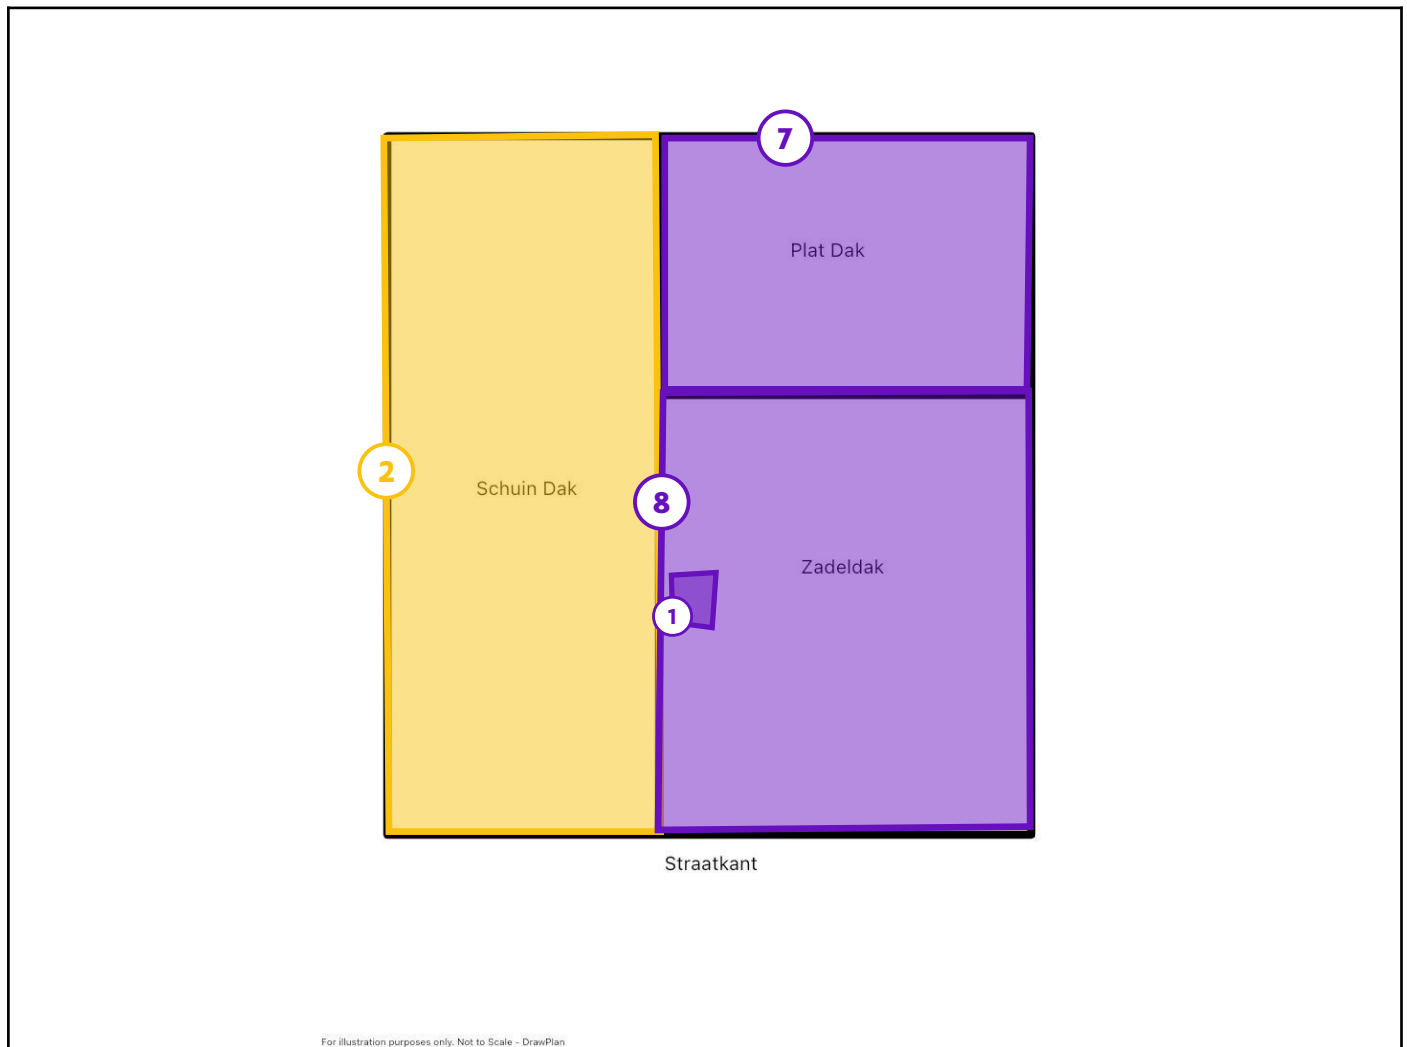
## Plan 1.11: Woning plan - daken

| Beschrijving | Type | Actie |
|---|---|---|
| 8. Geen asbestverdacht onderdak | Advies | - |

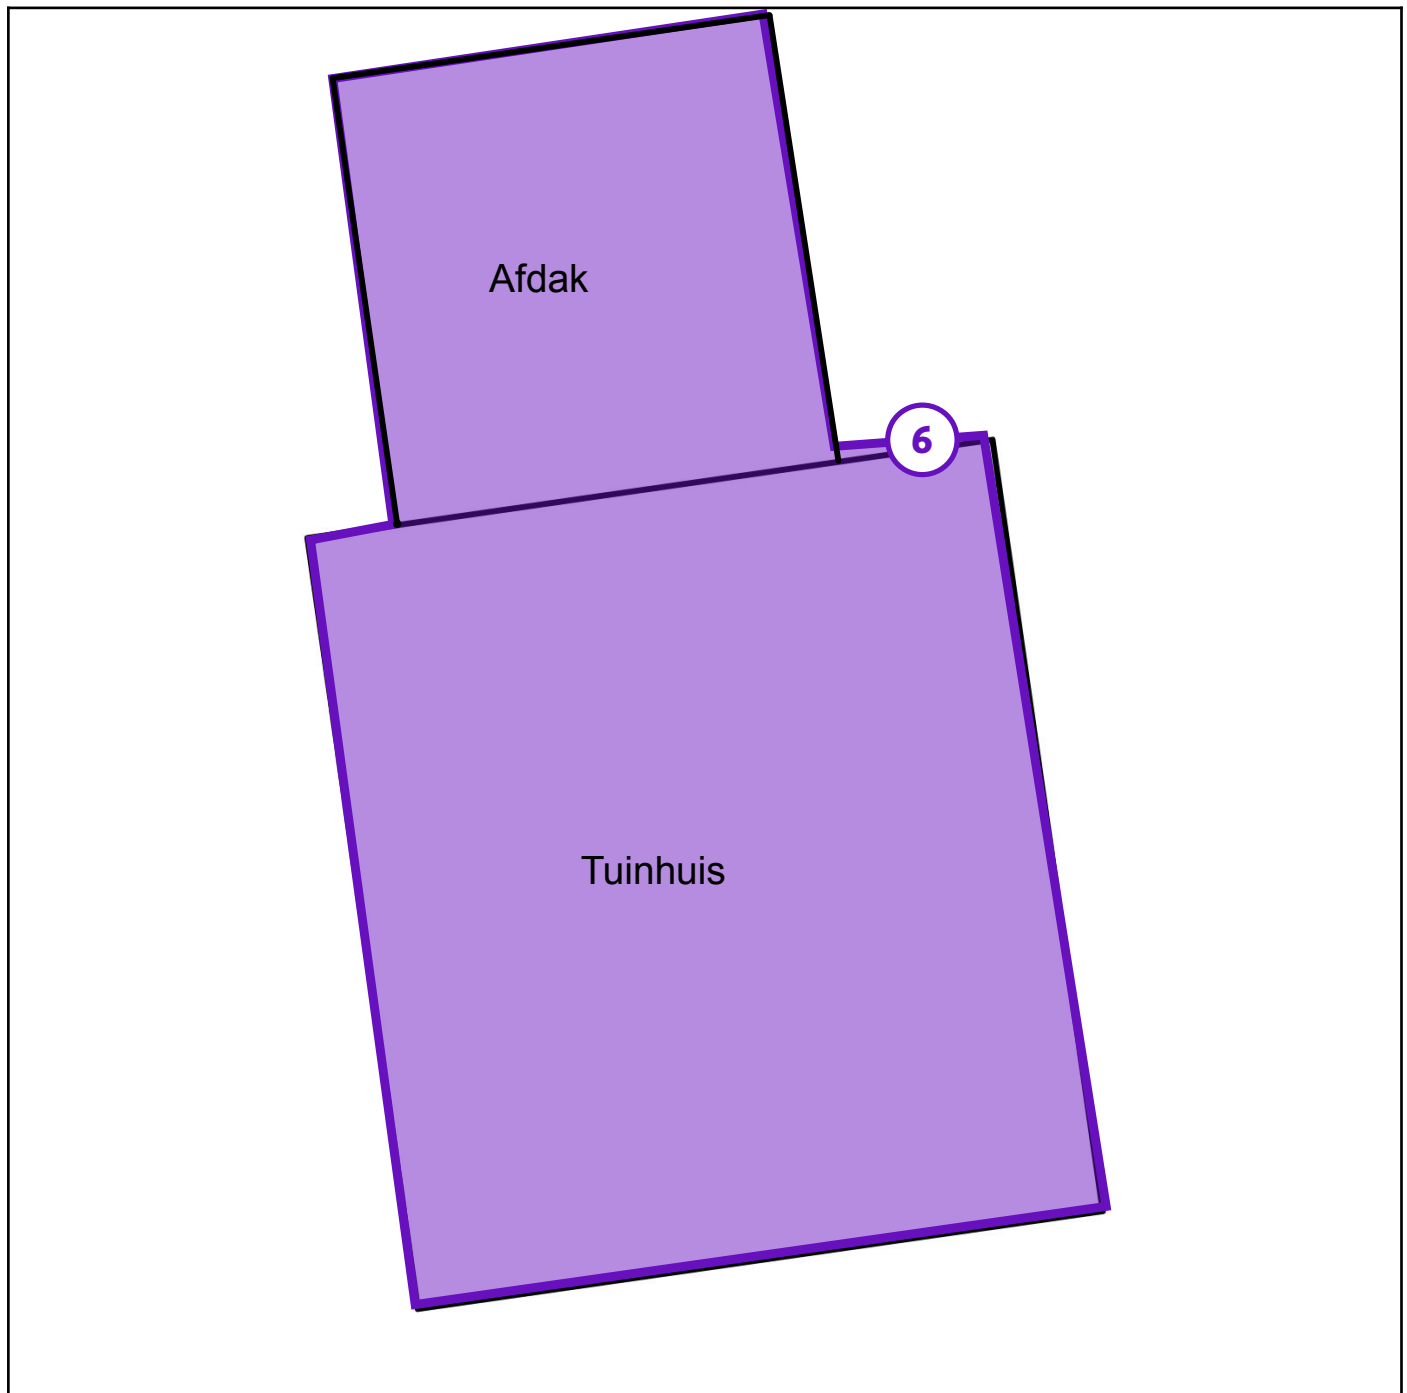
## Plan 2.1: Bijgebouw - Tuinhuis plan - V+0

| Beschrijving | Type | Actie |
|---|---|---|
| 6. Tuinhuis | Advies | - |
