# Asbestinventarisatattest

Hendrik De Kosterlaan 53/4, 1731 Asse

Attestnummer : **20251017-000232.000**

Uitgegeven op : **17.10.2025**

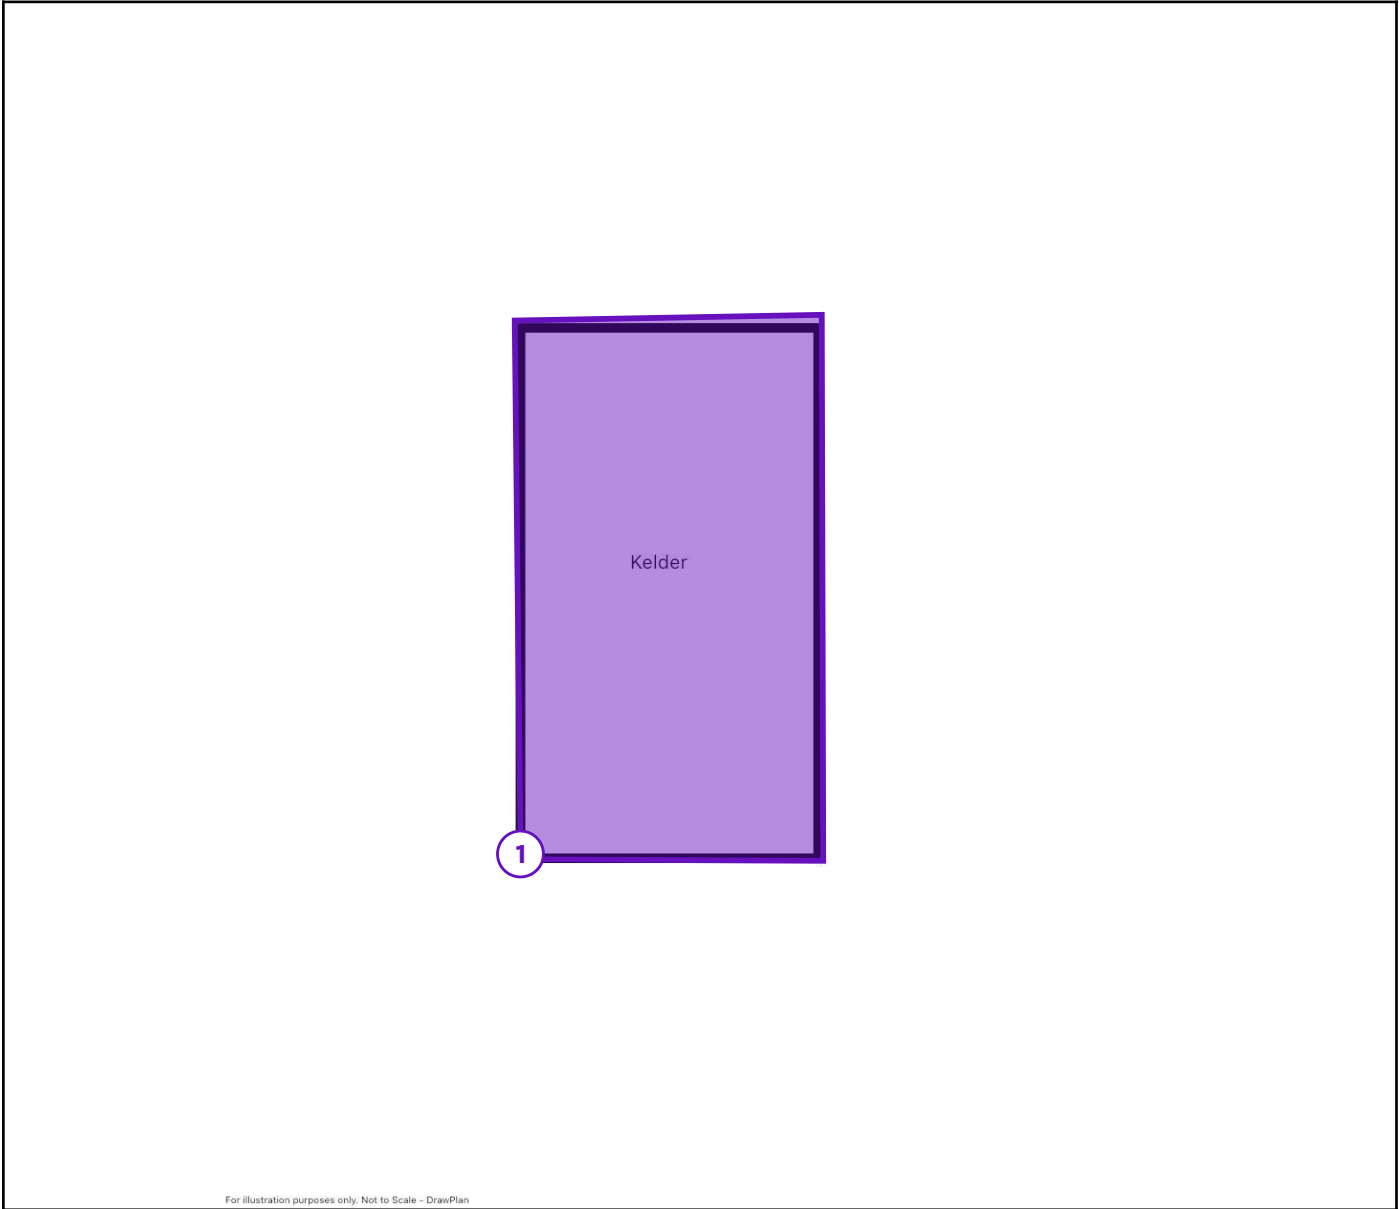
# Plan 1.2: Kelder

| Beschrijving | Type | Actie |
|---|---|---|
| 1. Geen asbesthoudende materialen aangetroffen | Advies | - |
