# Asbestinventarisatetest

Stationsstraat 59, 3545 Halen

Attestnummer : **20250827-000244.000**

Uitgegeven op : **27.08.2025**

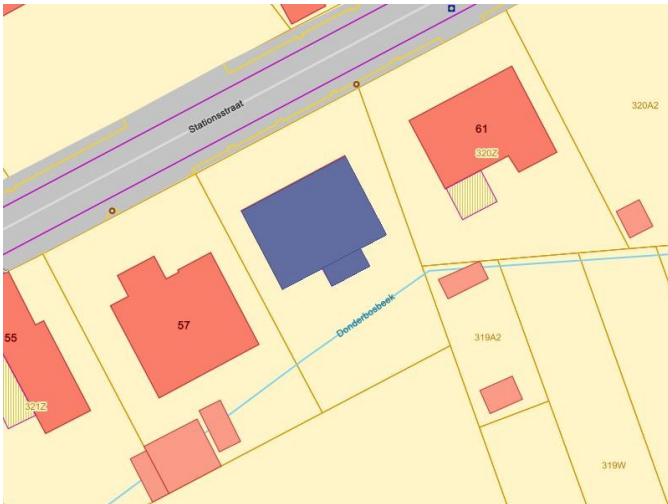
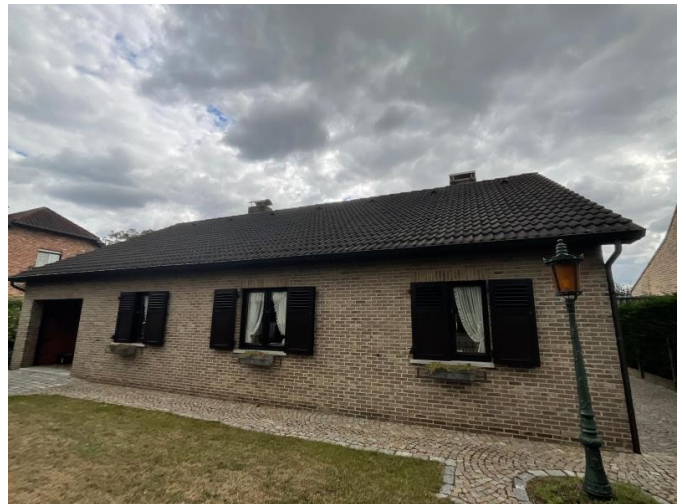
## Zone 1: Hoofdgebouw

- 0 Asbestmaterialen
- 1 Beperking
- 0 Uitsluitingen
- 0 Roerende goederen
- 0 Puin, steenslag, (water)bodem
- 3 Adviezen
- 3 Geen asbest

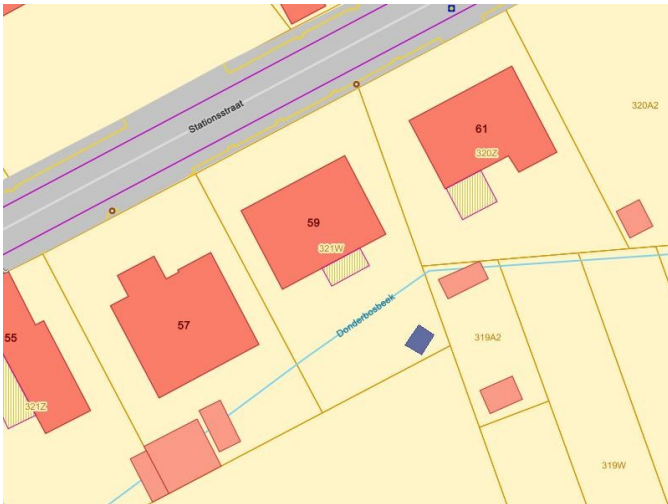
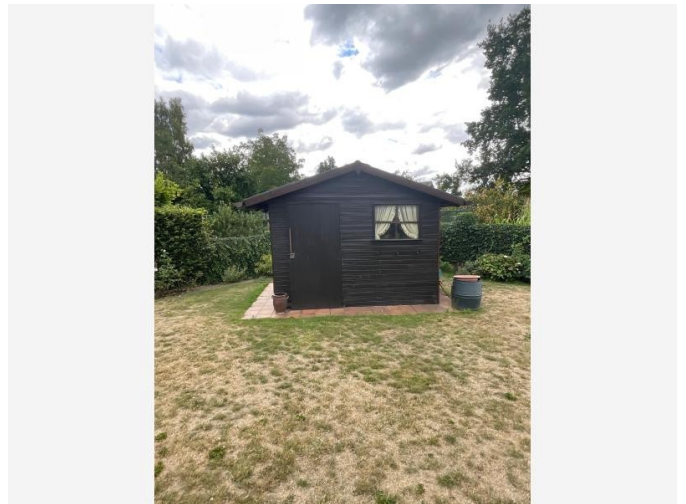
## Zone 2: Tuinhuis

- 0 Asbestmaterialen
- 0 Beperkingen
- 0 Uitsluitingen
- 0 Roerende goederen
- 0 Puin, steenslag, (water)bodem
- 0 Adviezen
- 1 Geen asbest**
