# Asbestinventarisatetest

Dragonderstraat 66, 3300 Tienen

Attestnummer : **20251025-000010.000**

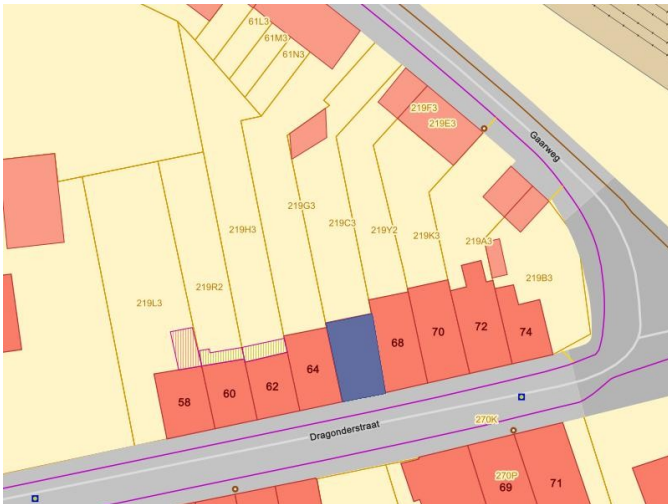
## Zone 1: Hoofdgebouw

- 0 Asbestmaterialen
- 1 **Beperking**
- 0 Uitsluitingen
- 0 Roerende goederen
- 0 Puin, steenslag, (water)bodem
- 4 **Adviezen**
- 4 **Geen asbest**

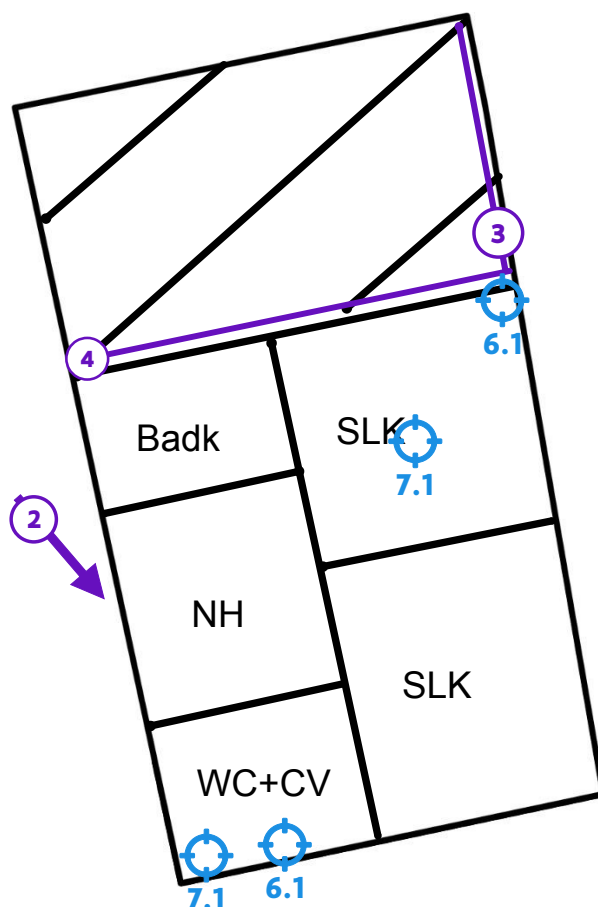
## Plan 1.3: Hoofdgebouw plan 1ste verdieping

De binnenmuren zijn afgewerkt met pleisterwerk  
De plafonds zijn afgewerkt met pleisterwerk.

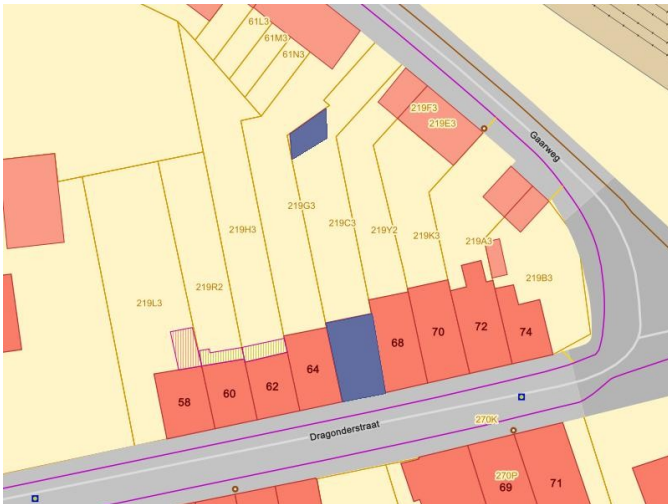
## Zone 3: Overig gebied

- 0 Asbestmaterialen
- 0 Beperkingen
- 0 Roerende goederen
- 0 Puin, steenslag, (water)bodem
- 0 Adviezen
- 0 Geen asbest
