# Asbestinventarisatattest

Nieuwe Weg 1, 8340 Damme

Attestnummer : 20251013-000257.000

Uitgegeven op : 13.10.2025

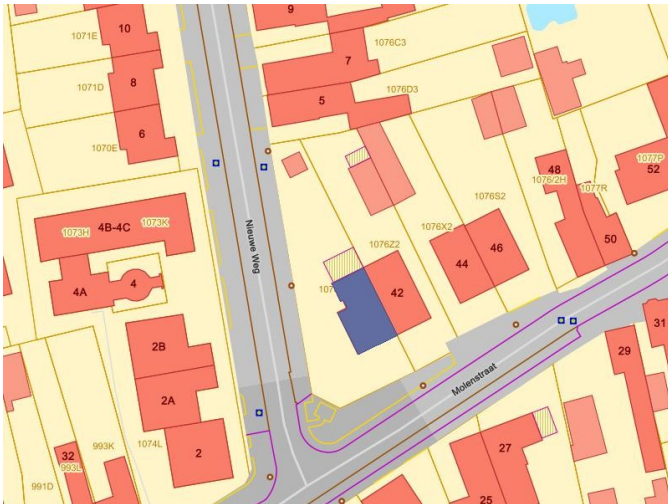
# Zone 1: Hoofdgebouw

- 2 Asbestmaterialen**
- 2 Beperkingen**
- 0 Uitsluitingen**
- 0 Roerende goederen**
- 0 Puin, steenslag, (water)bodem**
- 7 Adviezen**
- 3 Geen asbest**

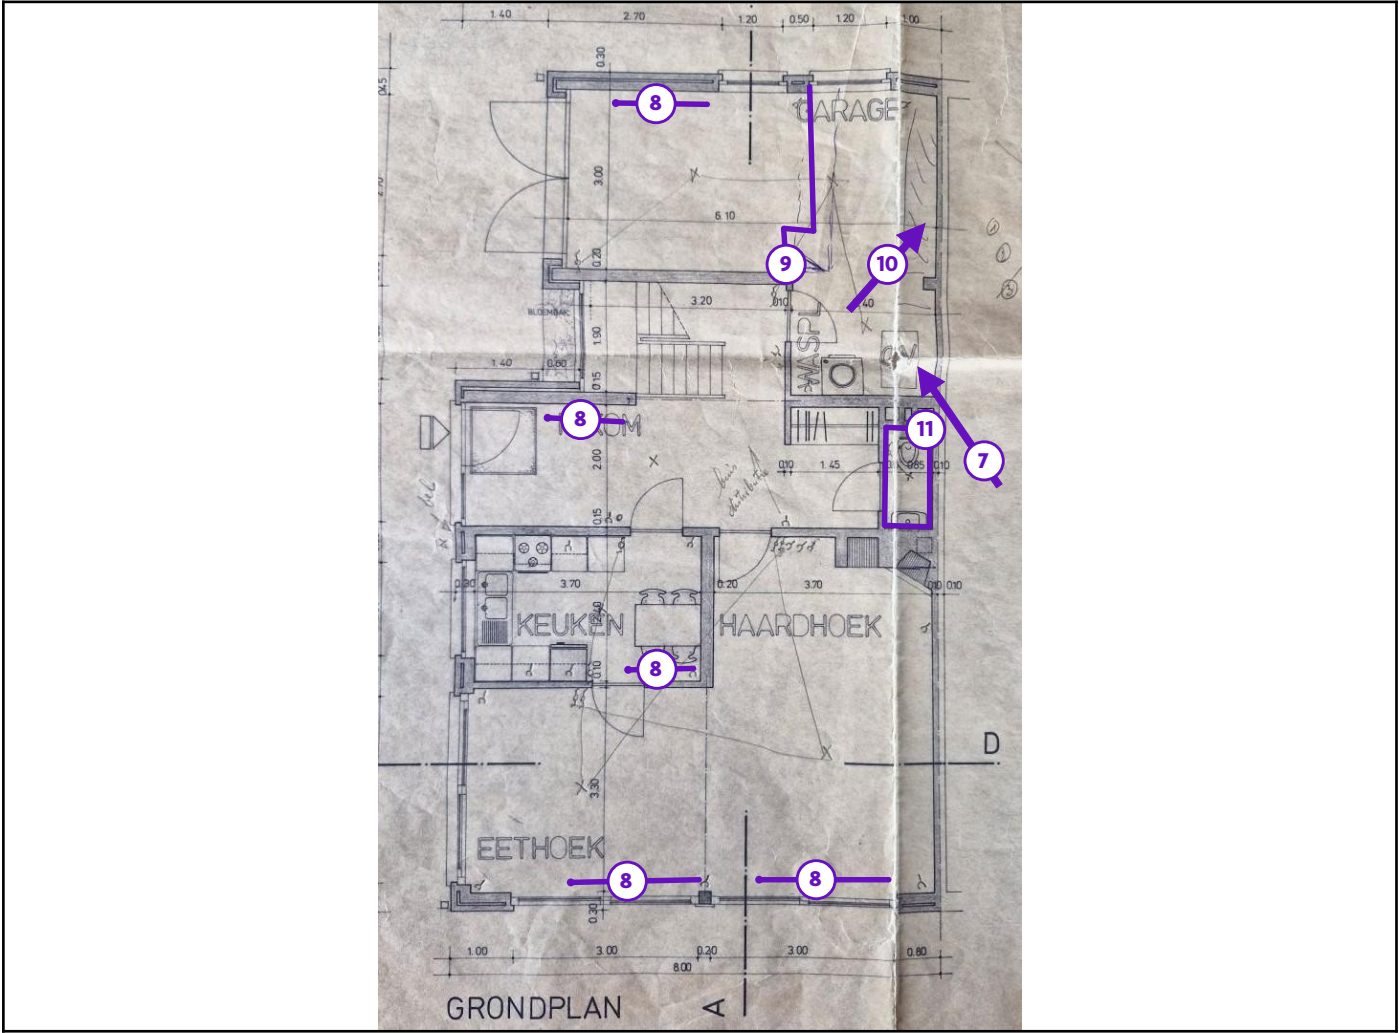
# Plan 1.6: gelijkvloers

| Beschrijving | Type | Actie |
|---|---|---|
| 11. wandtegels ( zwarte lijm) | Advies | - |

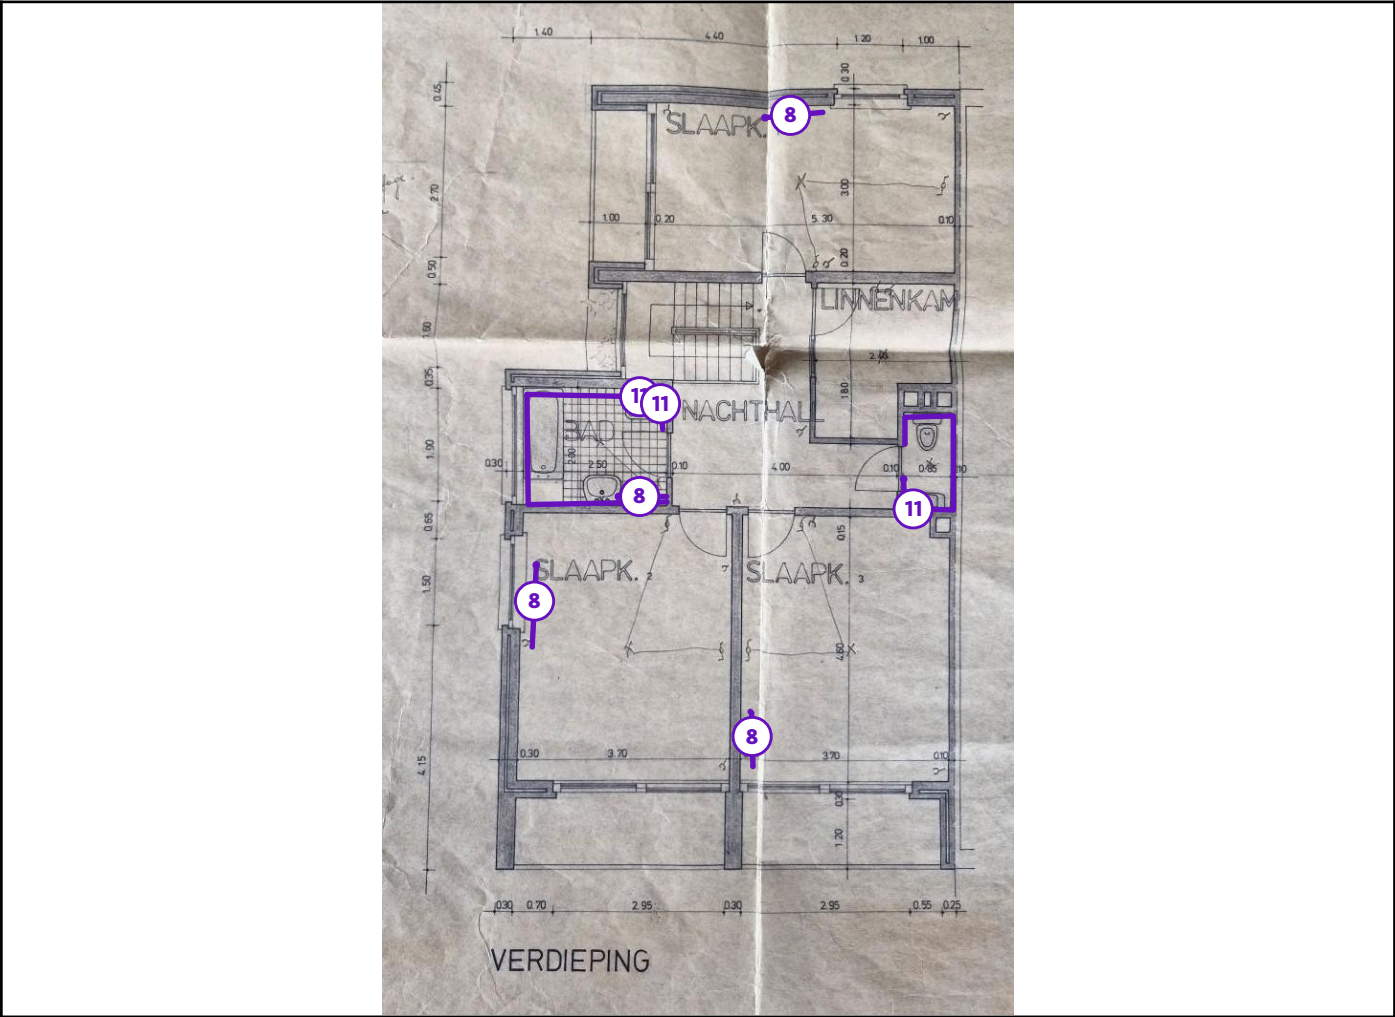
# Plan 1.7: 1ste verdieping

| Beschrijving | Type | Actie |
|---|---|---|
| 11. wandtegels ( zwarte lijm) | Advies | - |
